平成29年10月22日台風21号豪雨で発生した梅本川土石流災害と対応について

和歌山県 県土整備部 谷元明彦, 新堀由幸 日本工営㈱ 山口雄一, ○岡田和美

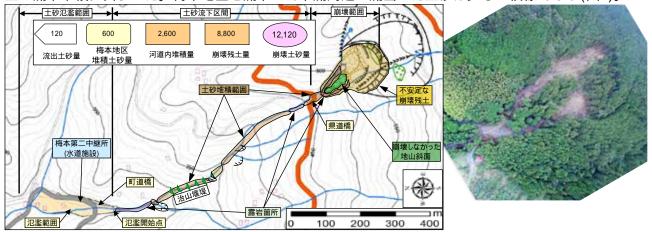
図 6 崩壊・土石流流下状況

梅本川の地質は「三波川帯」の変成岩類からなる。地すべり末端の不安定ブロックが崩壊したとみられ,背後斜面には亀裂が多数生じ,下方は急涯斜面をなし不安定な状況にある(写真1,2,3)。発生は10月22日の午後10時頃,崩壊規模は崩壊面積8,080m²,崩壊土砂量12,120m³とみらる。崩土は土石流化して渓流を750m流下し,谷出口で氾濫を始め,町道直上流の狭窄部で閉塞し,流木や大径礫の大半はこの地点で停止した模様である(写真4)。梅本地区内には細粒分と流木のみが流下し,人家敷地内へは細粒泥土の流下堆積に留まった。梅本地区を流下して下流河道へ流出した土砂は少ない模様である(図6)。

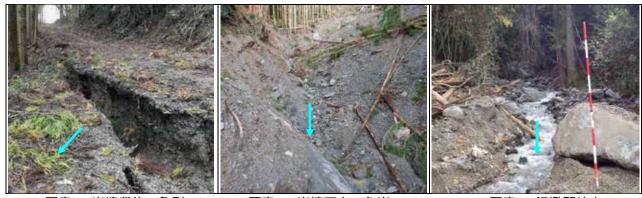
写真 2 崩壊背後の亀裂

写真 3 崩壊下方の急崖

写真 4 氾濫開始点
