## 砂防施設点検における UAV の活用事例

中部地方整備局多治見砂防国道事務所 綱川浩章<sup>※1</sup> 有澤俊治<sup>※2</sup> 秋田尚孝 浅野雅博<sup>※3</sup>  
 玉野総合コンサルタント株式会社 ○長谷川謙二 刑部博 中山貴士 藤田昌彦  
 (現所属 ※1：一般財団法人砂防フロンティア整備推進機構，※2：中部地方整備局木曽川下流河川事務所，  
 ※3：中部地方整備局三重河川国道事務所)

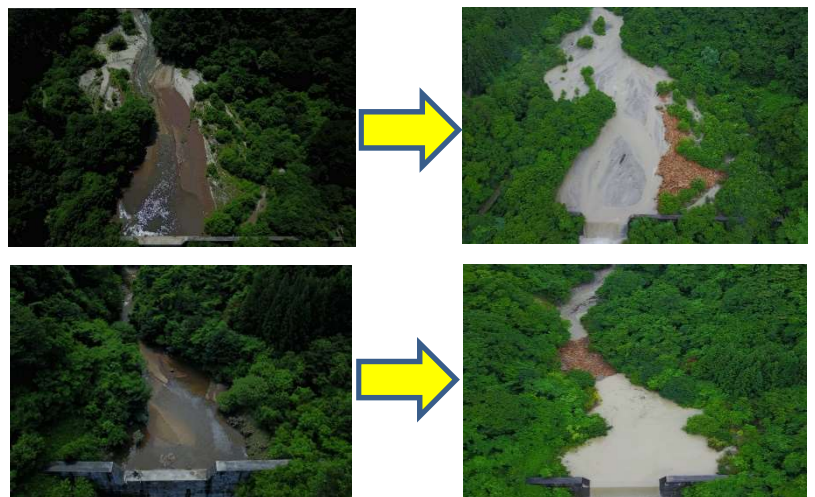
図3 平成29年8月1日の出水により発生した流木捕捉状況

2017年8月1日に局地的な集中豪雨により伊奈川の支流である浦川において、出水に伴って大量の流木が発生した。流木は、3基の閉塞型砂防堰堤により捕捉され、下流への流出は押さえられている（図3）。

また、前後の空撮画像の比較により、流木の実態及び施設による捕捉状況が明確に捉えられている。出水1週間前の7月26日に実施した定期点検時の堆砂敷の空撮によれば、最下流の堰堤は未満砂状態にあるが、出水後は水抜き暗渠の閉塞により満水状態に変化しており、湛水域上流部に流木が集積している。

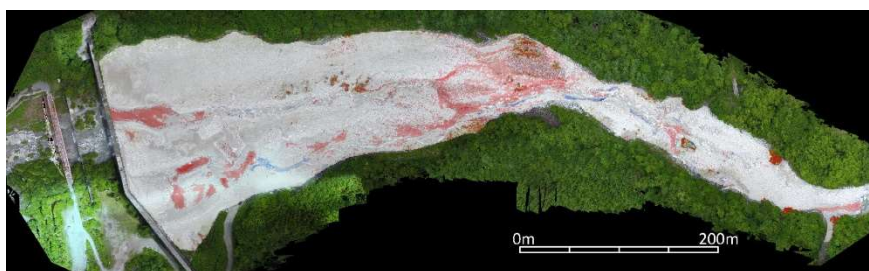
図 5 解析結果(オルソ画像と差分図による土砂流出状況)

また、解析ソフトには Pix4D\_mapper を使用して、SFM(Structure from motion)による写真解析により、点群、オルソフォトを作成した。また、GIS ソフトを用いて、点群データより 1m メッシュのグリッドデータを作成し、観測各時期の地形データとの地形変化量の差分図を作成した（図 5）。

空撮画像からの解析によれば、土砂流出による堆砂量は約 16,400m<sup>3</sup> と見積もられ、その規模より、今回の土石流は滑川北股沢で過去に何度も発生している溪床堆積土砂の流動化に起因する溪床土砂移動型と推定される。

現時点で満砂状態であり、今後も頻繁に土砂流出及び土石流発生が予想されることから、土砂流出実態の把握及び発生機構の解明及び除石を含めた対応策の検討・実施を継続して行っていく必要がある。
