## 長野県飯山市山腹崩壊に伴う土石流災害監視対策，吊り下げ式土石流センサー設置事例

北陽建設株式会社 ○岡崎壮泰，猪又亘，中村幸一，高雄信行，小林裕典  
長野県北信建設事務所 山崎隆雄，長谷川国宏

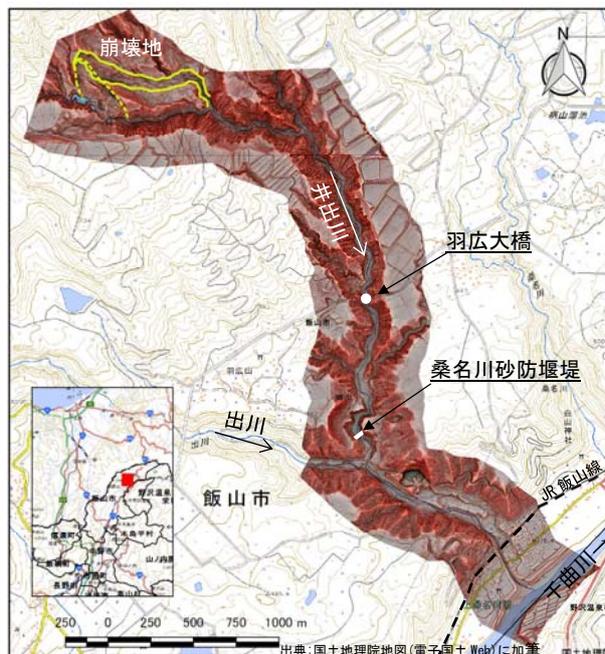
図1 崩壊発生箇所平面図（立体図）

崩壊斜面は，千曲川の左岸側で，関田山地の千曲川側（南東側）斜面に位置している。土石流の原因となった崩壊は，標高840m付近を頭部として発生している。

崩壊源は本堆積物分布地域の北西側，関田山地の鍋倉山東部斜面で，関田山地稜線から南東斜面にかけて，長さ約2km・幅約2kmの馬蹄形凹地をなす崩壊地形が認められる。崩壊斜面はこの崩壊地形の北東に連続して並列する崩壊・地すべり地形内で発生している。

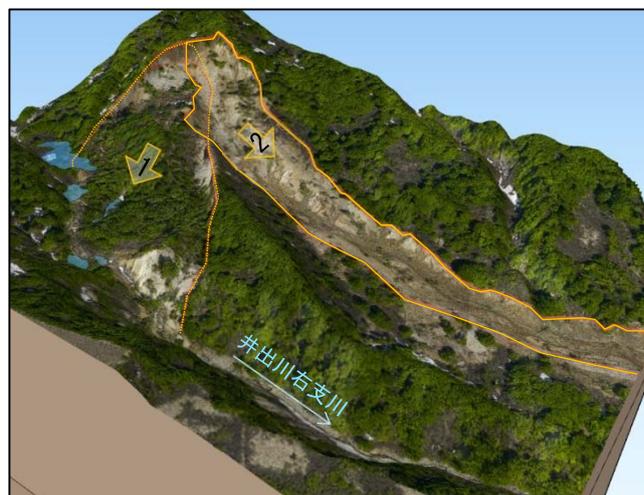
図2 被災後3D地形

土石流災害の原因は，2017年5月19日6時35分頃発生した山腹崩壊により，多量の不安定土砂が生成されたことに起因する。崩壊は図2に示す矢印1の地すべりが先ず滑動し，その滑動に続いて矢印2の崩壊が発生したと推定されている<sup>1)</sup>。

最初に滑動した地すべりに伴う土塊の末端部は，井出川右支川の河道に達した。

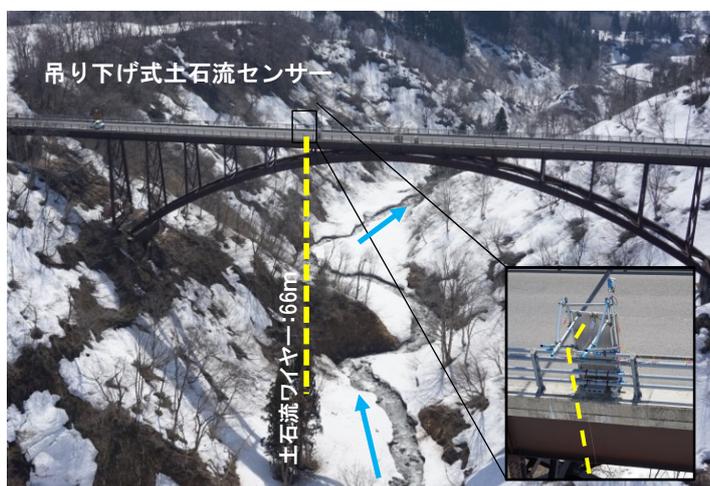
写真1 羽広大橋土石流センサー

当初、河川内に入らず両岸から安全に接近できる桑名川砂防堰堤下流側に土石流センサー（以後センサー1）を設置したものの、下流の人家までは1kmと十分な避難時間を確保することができない状態であった。しかし、センサー1より上流は急峻なV次谷であることと、頻発する土石流により安全に河川内で設置できる状態ではなかった。そこで、センサー1より上流約900mにある羽広大橋より重り付ワイヤーを下し、重りが流されることで反応する吊り下げ式土石流センサー（以後センサー2：写真1）の設置方法を発案して試みた。センサー2の設置位置は、すでに発生した土石流の痕跡を参考に流芯よりやや左岸側の位置とした。土石流センサーは、橋梁の手摺へ単管パイプで土台を組み固定した。土石流ワイヤーは、一定の張力で張る必要があり、重りとターンバックルを組み合わせることで、最適な張力となるよう調整を図った。

吊り下げ式土石流センサーで使用した重りは、ブロックを50kg程度となるように組み合わせ、66m下の河床まで橋より吊り下げた。このため、吊り下げるのに時間を要し、作業性が悪く不効率であった。今後は、重りや、吊り下げ方法、橋梁への取付け方法などの改良、開発等を行い、容易な設置方法にすることが必要である。

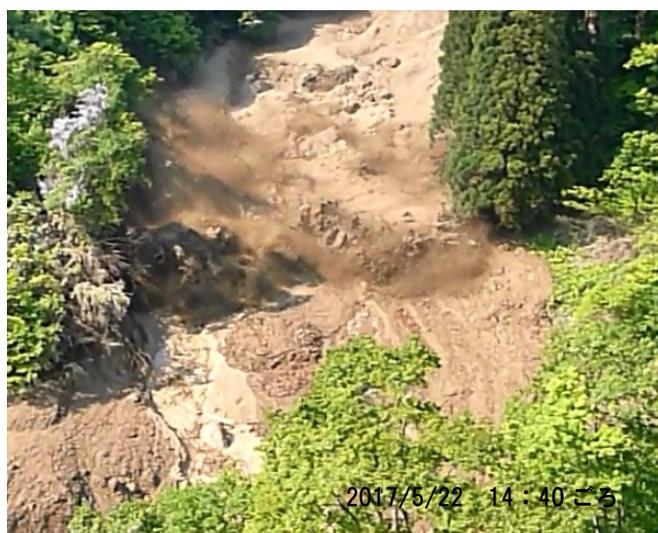
写真2 土石流発生状況（羽広大橋より撮影）

センサー1では、2017年5月22日14時40分ごろに発生した土石流（写真2）を検知し、センサー2は2017年5月26日23時30分ごろ発生した土石流を検知することができた。
