## 航空レーザ計測データを活用した砂防関係施設点検における施設周辺状況把握の試み ～神奈川県箱根町大涌谷・須沢の砂防関係施設を事例として～

国際航業株式会社：○窪田 慎一、清水 幹輝、江守 新

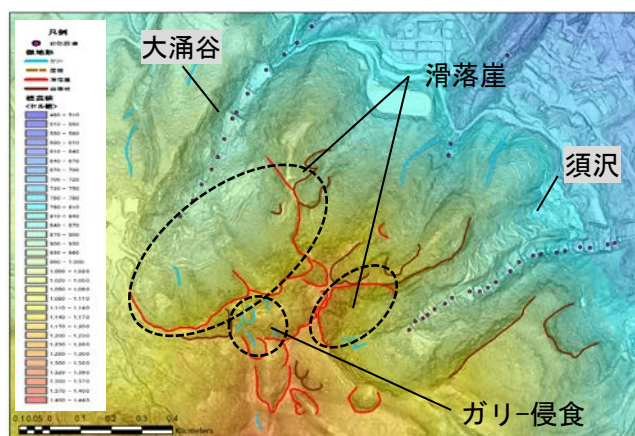
図2 微地形判読図

図2にELSAMAPを用いた微地形判読の結果を示した。

大涌谷右岸部では、幅600mの規模の大きい滑落崖が確認できた。大涌谷は成層火山である神山の北側に位置し、温泉地すべり地帯であり過去の土砂移動により形成されたと考えられる。また、上流部にはガリー侵食が見られた。これは、火山ガスにより植生が発達せず、雨滴による受食性が高いためと考えられる。

須沢では左岸部に大規模な滑落崖が確認できた。須沢は大涌谷と同様に温泉地すべり地帯であり、大部分は爆裂火口跡の崩壊地となっている。滑落崖の下方にも大規模な土砂堆積が確認された。

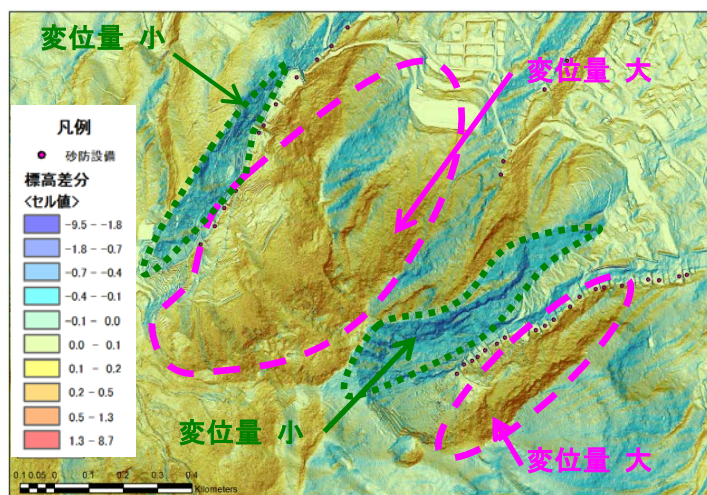
図3 差分解析による鉛直方向の地形変位

図3に差分解析により把握した鉛直方向の地形変位量を示した。

大涌谷では右岸側で1~2m程度の上昇が確認された。

須沢でも同様の傾向が見られ、右岸側で1m程度の上昇が確認された。左岸側は滑落崖となっており、施設点検時に過去の災害時に土砂が崩落し斜面下方に堆積しているのを確認した。

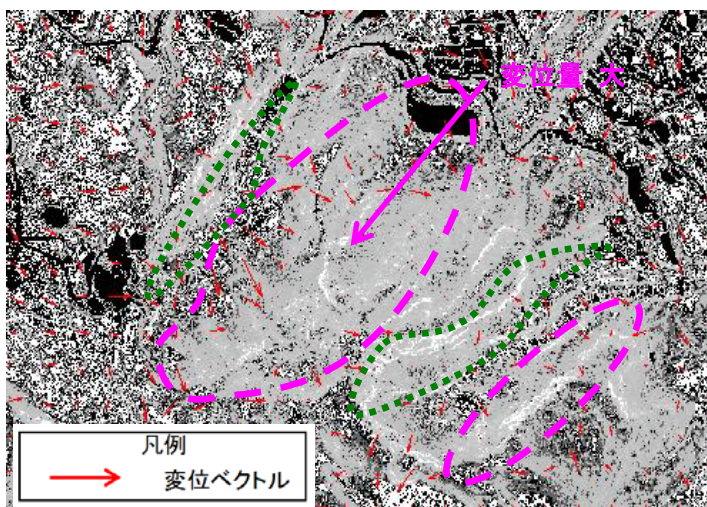
図4 画像マッチングにより把握した水平方向の地形変位

図4に画像マッチングにより把握した水平方向の地形変位量を示した。

大涌谷は、右岸側で南東方向に向かって水平方向の地形変位が確認された。大涌谷の変位量は、周囲の変位量より大きいことが分かる。右岸側は火山ガスの噴出地帯であることから、平成27年に発生した火山活動によって地形変位が生じている可能性が考えられる。

須沢においても右岸側で水平方向の変位が見られるが、大涌谷に比べるとその変化量は小さい。

その結果、目視点検等では容易に確認することのできない地形変化を把握することができた。特に、大涌谷右岸側の地形変化に特徴がみられたことから、今後の定期点検等では、斜面下部に設置されている堰堤工の変状（堤体の横方向からのひび割れなど）に着目し、継続的な観察を行うことが考えられる。
