## 京都府朝根川砂防堰堤被災に関する考察

○ (株) インボックス 松村 和樹  
京都府建設交通部砂防課 大井 達郎

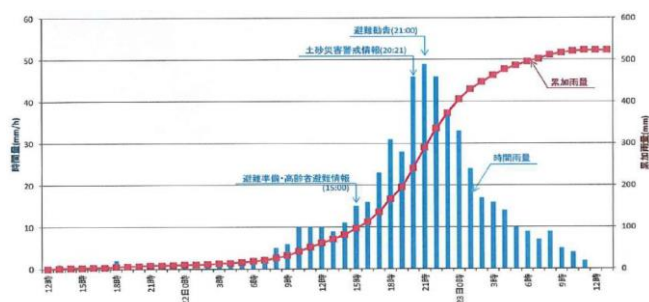
朝根川内に古和木雨量観測所があり、1時間当りの最大降雨量は49mm/h(22日21時)、24時間雨量は486mm/24h(22日8時～23日8時)で計画規模の313mmを超えるものであった。

図1 降雨の状況

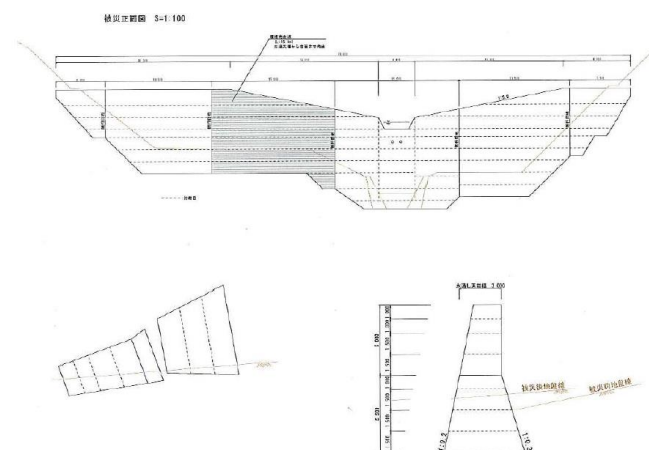
当該砂防堰堤右岸袖部の一部ブロックが破壊された。

図2 被災ブロック

また、図 2、写真 2 に堰堤の分離が認められる。これまでの砂防堰堤の破壊は袖部と本体の境界面で生じることが多く報告されているが、今回の分離箇所は袖部下部の本体の 1 ブロック下部の施工目地を境にしている。そこは現地観測から、転倒時に剥離したものと思われる。この施工目地にはグリーンカットが行われていなく、上部ブロックコンクリート打設時に下部ブロックとの間にモルタルが敷かれておらず上下の一体化がなかったことが原因と考えられる。

堰堤破壊とは直接関連性はないと思われるが、コンクリート打設時には下部ブロックにグリーンカットを施し、敷モルタルを施工することが砂防堰堤全体の一体化に重要と考える。

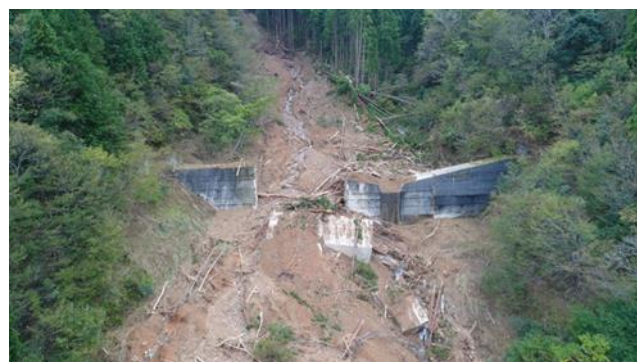
現地での観察やドローンの撮影は写真1、2のようであり、主たる破壊の直接原因は計画を超える土石流流体力と考えられる。

写真1 堰堤被災状況(綾部市消防本部提供)

このような状況から堰堤破壊モードはつま先部の圧縮破壊による転倒と推定されるが、写真 1 からは破壊ブロックは下流へ数メートル移動していることが認められ、さらに写真 2 から側壁に残った摩擦痕は単純な同心円を示していないことからつま先部を中心とした単純な転倒とは考えにくい。

写真 1 のように被災ブロックは下流方向へ移動し、単純な転倒とは異なっている。このような状態は地盤が粘土質砂層であることから先行降雨で強度低下が生じ、さらに袖からの越流水（確認はされていない）によるつま先部の浸食など複数の原因が考えられる。

今回の堰堤被災の原因は初期の下流部基礎の弱体、もしくは洗堀と推定されることから、基礎部の支持力が危惧される場合はソイルセメントなどで補強が推奨される。

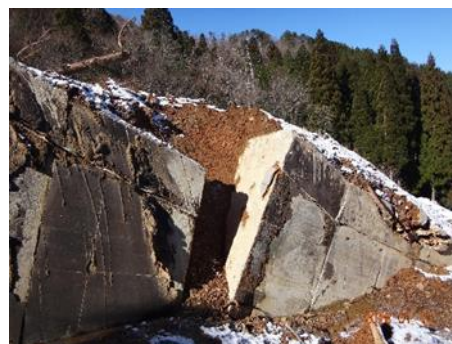
写真2には残された堰堤側面に円弧状の摩擦痕が認められる。この摩擦痕は同心円とはなっていないことから、つま先部を中心にした単純な回転(転倒)ではなく、当該ブロックの移動は複雑な動きを伴い転倒したものと推定される。

写真2 転倒ブロック側部の円弧状摩擦痕

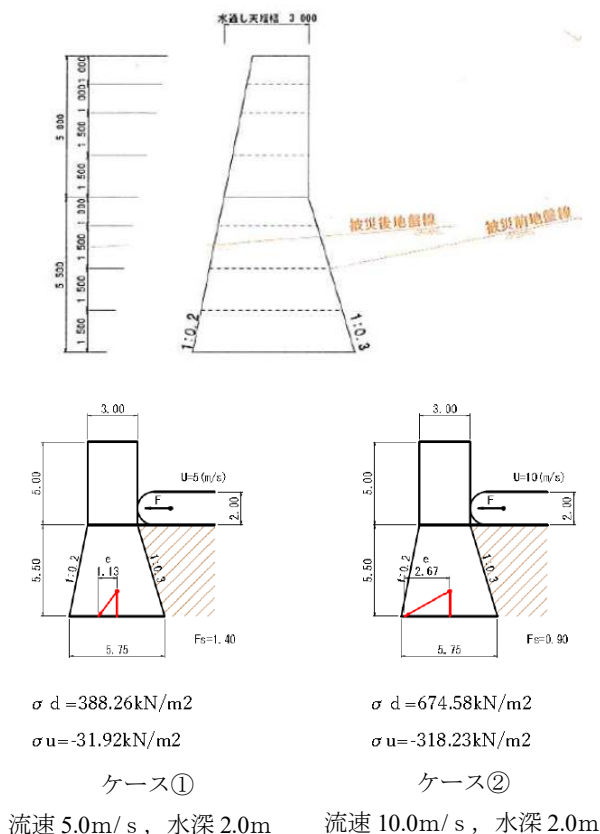
堰堤長が長い堰堤において袖高さの増分は 2.0m 程度に設定してその後は水平にするのが一般的であるが、京都府の基準では袖高さの増分は 5.0m までとなっている。ちなみに、土石流水深 2.0m で流速 5.0m/s と 10.0m/s の条件で安定計算を行った結果を以下に示す。

それぞれのケースでは合力の作用点はミドルサードを外れている。

災害後、京都府が行ったボーリング調査結果から、堤底付近は粘土質砂層で N 値は 15 程度であり、地盤強度は  $250 \text{ kN/m}^2$  と推定されている。上記のケース②において堰堤下流部に発生している圧縮応力は全て  $250 \text{ kN/m}^2$  を超過している。さらに、土石流発生時には先行降雨が十分あり、粘土質砂層は水分を含み強度も低下し、堰堤つま先部の地盤支持力はかなり低下していたと推定できる。

ケース②では滑動安全係数 ( $F_s$ ) は 1.0 を下回り、計

転倒の項でも述べたが、災害後のボーリング調査では地盤強度は  $250 \text{ kN/m}^2$  と推定されている。上記の試算において堰堤下流部に発生しているケース①、②の圧縮応力は  $388 \text{ kN/m}^2$ 、 $674 \text{ kN/m}^2$  と  $250 \text{ kN/m}^2$  を大きく超過し、破壊時には地盤支持力の低下もあり、つま先部の沈下があったものと考えられる。このことから堰堤の最終破壊モードは転倒と推定される。
