## 京都府綾部市で発生した土石流による砂防堰堤の破壊実態の調査（速報）

国立研究開発法人土木研究所 ○武澤永純、赤澤史顕、石井靖雄、西井洋史

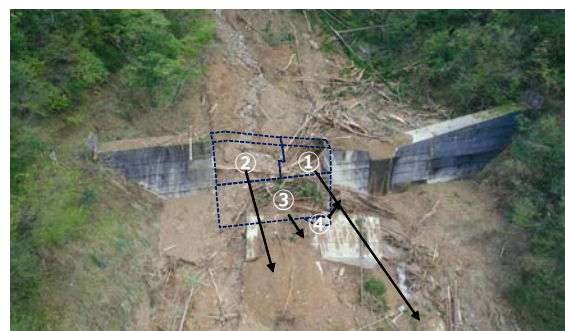
土石流発生後の砂防堰堤の様子を、図 2 に示す。堰堤の高さは 9 m、長さは 70 m で、平成 6 年度に完成している。堰堤の計画・設計は、平成元年の土石流対策技術指針（案）に基づき実施されていた。計画時の 24 時間雨量は 313 mm であり、災害発生時の降雨量は計画降雨量を越えていた。砂防堰堤は、土石流の発生・流下により堰堤右岸側の非越流部における目地と目地の区間（延長 15 m）で破壊した。破壊した非越流部は、堰堤から概ね 10～20 m 下流側の位置で確認された。なお、砂防堰堤の左岸側では、土石流による損傷は認められなかった。

現地調査の結果、破壊された非越流部は、①上部左岸側ブロック、②上部右岸側ブロック、③下部ブロック、④根入れ部ブロック、の大きく 4 つに分かれていた。各ブロックでは一部損傷した箇所は認められたが、概ね原形を保っていた。①ブロックと③ブロックの分離箇所は袖部と本体部の境界より低い位置であった。①ブロックと③ブロック、②ブロックと③ブロックが分かれた箇所（打ち継ぎ目）には型枠固定用と推定される鉄筋が配置されていたが、目立った変形（曲がり）は確認出来なかった。また、③ブロックの右岸側側面には円弧状の擦過痕が確認された。

図 2 被災した砂防堰堤  
（綾部市消防部局提供、青の破線は非越流部の破壊前の推定位置を示す、番号は破壊により分離した非越流部のブロックに付した番号である）

以上の結果より、土石流による砂防堰堤の破壊のプロセスとしては、以下のことが考えられる。崩壊に起因し発生した土石流は右支川を流下し、左支川との合流点付近において直進し、非越流部に衝突し、目地と目地の間のブロックが破壊したと考えられる。破壊した非越流部で確認された擦過痕は円弧状を示していた。また、安定計算において転倒の許容値を満たさなかったことから、砂防堰堤は転倒によって破壊した可能性が高いと考えられる。ただし、安定計算では滑動、沈下の許容値ともに満足していないことから、転倒、滑動、沈下の複数の破壊モードが生じた可能性も考えられる。①・②ブロックと③のブロックの分離面に配置されていた型枠固定用と推定される鉄筋には大きな変形が認められなかったことから、①・②ブロックと③のブロックは転倒時もしくは転倒後に分離した可能性が考えられる。

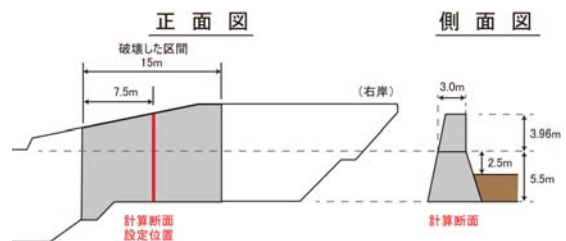
図3 安定計算断面の位置と形状

針<sup>3)</sup>に基づき実施した。計算断面は、破壊した非越流部の中央とした(図3)。災害前の施設点検において堰堤上流で湛水が確認されていたことから、安定計算時に揚圧力を作用させた。災害発生前の堆砂面は水通し天端から2.5 m下の高さにあったことから、災害発生時にはその堆砂面上を土石流が流下したと想定し、土石流流体力を算出した。土石流の水深は、堰堤上流の谷出口で確認された痕跡より、土石流が谷出口から非越流部に向かって直進した場合(ケース1)と、谷出口から溪流の最深部に沿って流下し非越流部に向かった場合(ケース2)を設定した(表1参照)。袖部破壊の照査において、土石流の水深は水通し天端を越える高さとなった。また、土石流の流速は、堰堤から谷出口までの溪床勾配(約12°)と土石流の水深から Manning 式により算出した。
