## 2017 年九州北部豪雨災害により火山岩地域で発生した崩壊の発生時刻と崩壊形態との関係 —日田市柳瀬地区の事例—

パシフィックコンサルタンツ株式会社

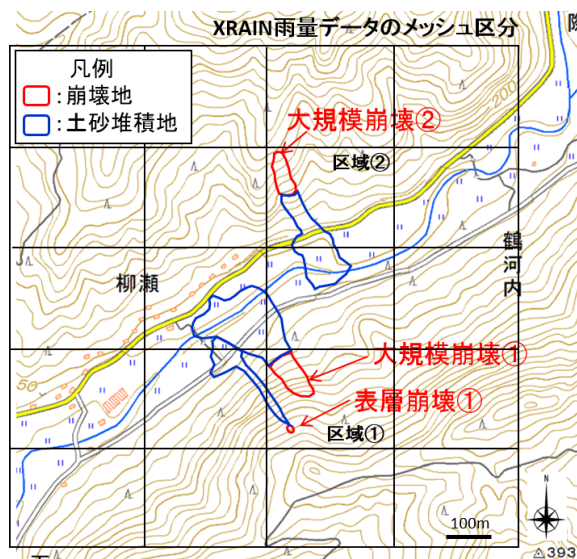
図-1 崩壊地周辺の地形図(基図:地理院地図)

調査地では、鶴河内川が北東から南西に向かって流下しており、川沿いに集落が分布している。大規模崩壊①は左岸側、大規模崩壊②は右岸側で発生しており、大規模崩壊②の付近では、表層崩壊①が発生していた(図-1)。大規模崩壊①、②の見掛けの摩擦角は、それぞれ、14、15° と非常に緩く、崩壊土砂の流動性が非常に高い事が特徴である。

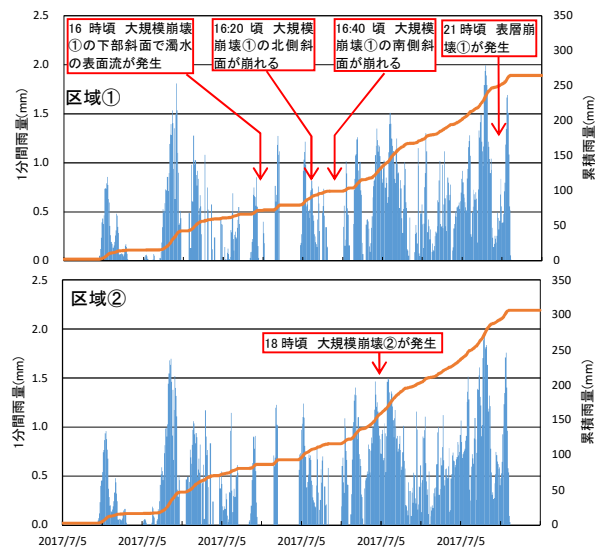
図-2 崩壊の発生時刻と雨量の関係

XRAIN データのメッシュ区分を図-1 内に黒枠で示しているが、この範囲のうち区域①および区域②の 1 分間雨量データを図-2 (7 月 5 日 10 時～22 時)に示す。雨量データの一部は欠測しているが、区域①の総雨量は 307mm、区域②は 265mm 程度と区域①の

方が 42mm 多い結果となった。図-2 には近隣住民へのヒアリング結果に基づく崩壊の発生時刻を追記しているが、雨量と崩壊現象との明瞭な関係は認められなかった。

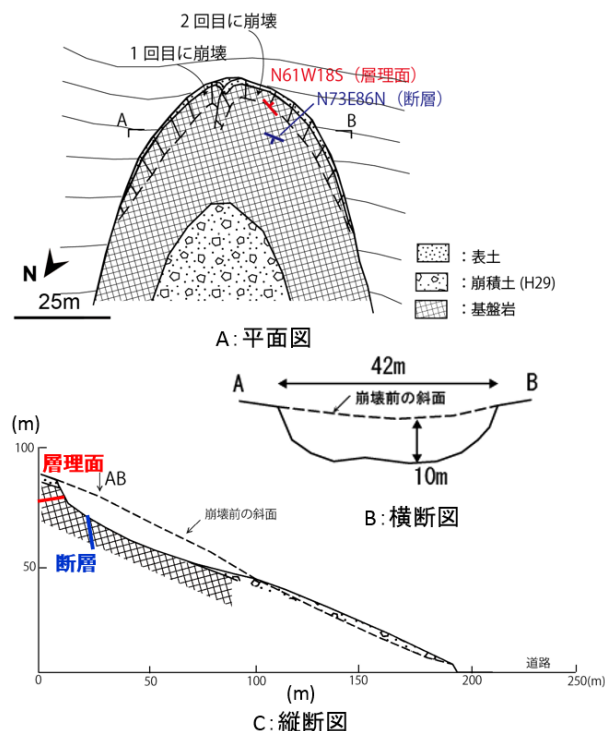
図-3 大規模崩壊①の簡易測量結果

崩壊地には、基盤岩である凝灰角礫岩が分布しており、地表付近に 1～2m 程度の表土層が形成されていた。崩壊は 2 回に分けて発生しており、まず北側で崩壊し、次に南側の崩壊が発生した。

崩壊地の簡易測量結果を図-3 に示すが、崩壊面の縦断形状はスプーンで抉ったような形を呈しており、斜面下部には今回の崩壊で発生した崩壊土砂が堆積している。崩壊深は最大 10m であり崩壊の幅は 42m である。層理面は N61W18S を示し、緩い盤構造である。また、崩壊地の上部には高角な断層 (N73E86N) が分布している。断層には粘土が充填されており、崩壊面上にも赤茶色の粘土が付着していたため、全岩粉末試料の XRD 分析を実施した結果、断層粘土、崩壊面上の粘土ともにハロイサイトが形成されており、崩壊面上の粘土にはスメクタイトも形成されていた事が明らかとなった。

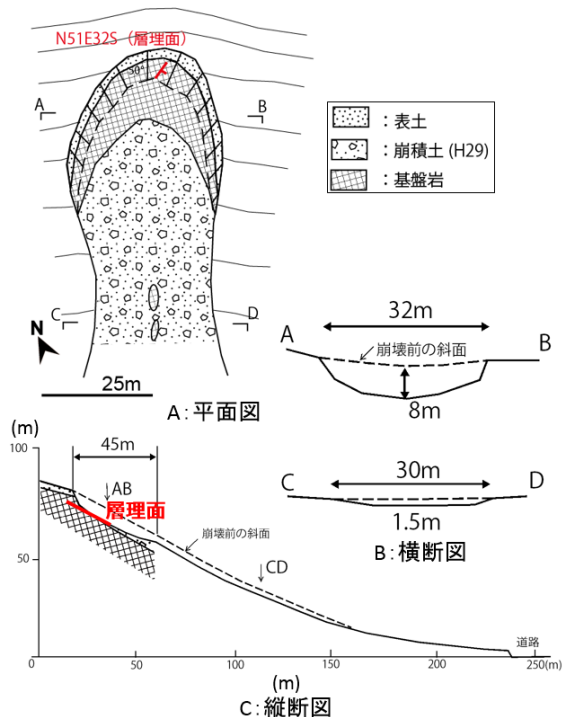
図-4 大規模崩壊②の簡易測量結果

崩壊地には、大規模崩壊①と同様に基盤岩である凝灰角礫岩が分布しており、地表付近に 1~2m 程度の表土層が形成されていた。基盤岩はハンマーの打撃により崩れるほど風化しており、褐色を呈していた。崩壊地の簡易測量結果を図-4 に示す。

大規模崩壊②は大規模崩壊①より一回り小さい崩壊である。層理面は N51E32S であり、緩い流れ盤構造を形成しており、崩壊は層理面上で発生していた。崩壊面上には赤茶色の粘土が付着していたため、全岩粉末試料の XRD 分析を実施した。XRF 分析の結果、崩壊面上の粘土には大規模崩壊①のすべり面の粘土と同様にハロイサイトおよびスメクタイトが形成されていた。
