## 熊本地震により損傷を受けた自然斜面における亀裂の拡大 —阿蘇市的石地区の事例—

高知大学 ○笹原克夫 埼玉大学 内村太郎 (独)労働者健康安全機構労働安全衛生総合研究所 平岡伸隆  
国土防災技術㈱ 土佐信一 大類光平 (株)オサシ・テクノス 板山達至 中央開発㈱ 王林  
曙ブレーキ工業㈱ 西條敦志

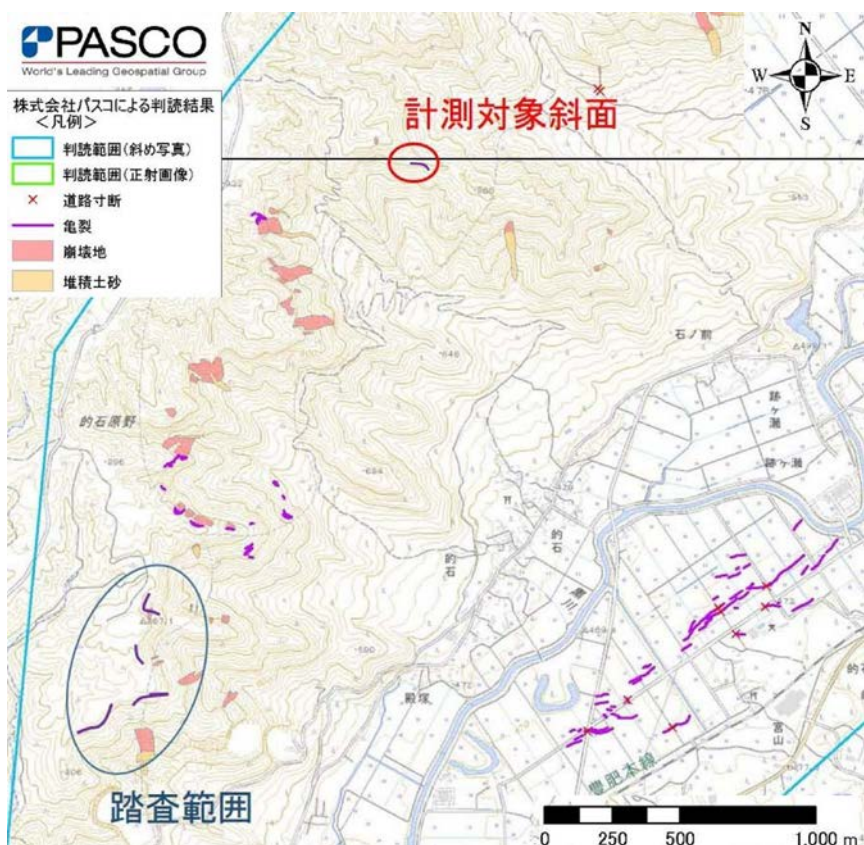
図-1 外輪山北西部の斜面崩壊と亀裂の分布

外輪山北西部の崩壊等の状況については、株式会社パスコの空中写真判読や、発表者の現地踏査により、図-1 のように調べられている。右下の盆地内部の平坦地に連続する亀裂は、震源断層に関連する地盤変動を表していると見られるが、左側のカルデラ壁に多くの斜面崩壊と、その周囲に亀裂が確認されている。これらの亀裂の多くはカルデラ壁最上部の遷急線付近に、遷急線に平行に存在するものが多い。なお図中の計測対象斜面は、降雨浸透とそれに伴う変形を計測する斜面であり、今回亀裂の拡大が確認された斜面である。また「踏査範囲」は筆者が現地踏査により亀裂を確認した範囲である。

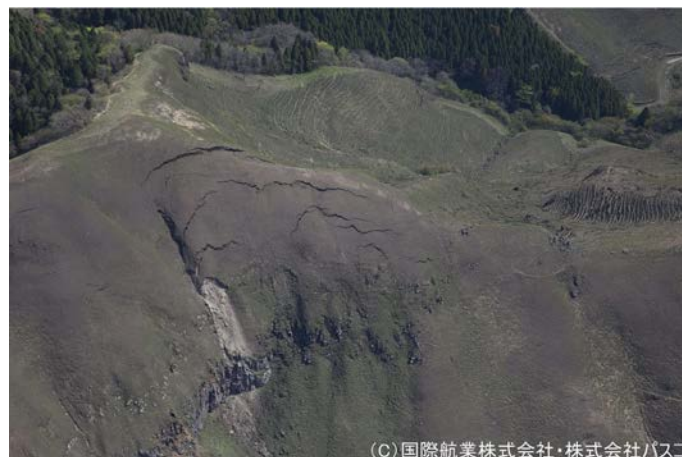
(a) 平成 28 年 4 月 16 日撮影

者等により UAV 計測されたデータからの疑似 3D 写真(b)である。両図を比較すると、亀裂の拡大した部分と、新たに亀裂が発生した部分が確認される。斜面上部には横方向に連続性の良い長い亀裂が存在し、斜面下部には連続性の悪い短い亀裂が多数存在する。その下部は溶岩層が顔を出し、ほぼ直立している。亀裂が拡大したのは、斜面下部であり、短い亀裂の幅が拡大している。これは斜面下部の表層部が下方に変位したためと考えられる。新たに亀裂が発生した部位も同様に斜面下部であり、これも溶岩層直上の急斜面が下方に変位したためと考えられる。

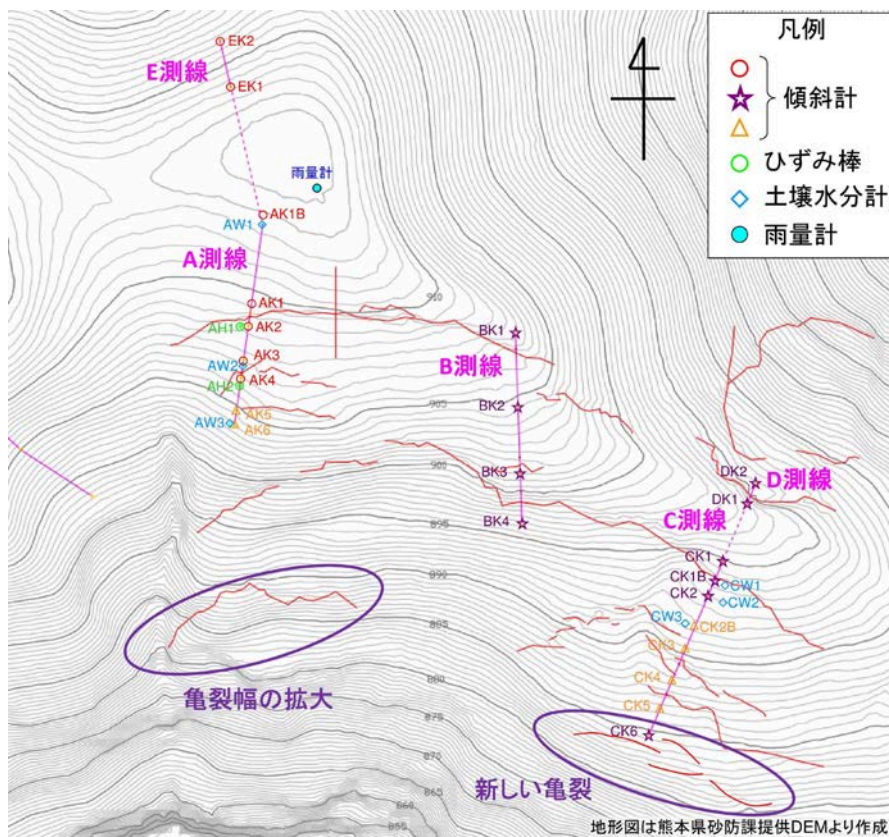
図-3 計測対象斜面の地形

次に、熊本県の LP 計測を図化した地形表現図に、筆者等の計測装置の配置と共に、亀裂の分布を表したものが図-3 である。これを見ると亀裂が拡大した部分と、新たに亀裂が発生した部分は、溶岩層上部の降下火砕物より成る斜面の下部であることがわかる。地形的にはやや突出した尾根状地形で、その下部の遷急線直上である。遷急線より下部は溶岩層を降下火砕物が覆う構造の急斜面であると考えられる。つまり地震により斜面全体が下方への変位を始めたが、地震時は斜面上部の変位が大きく、それにより横方向に連続性の良い引っ張り亀裂が形成されたと考えられる。そしてその後の降雨により、斜面全体が変位するが、下位にある溶岩層により土層の移動は押さえられる。この変位により斜面上部はむしろ安定し、今度は斜面下部の遷急線付近が、上部からの圧縮を受けて不安定となり、変位が大きくなったと考えられる。この斜面下部は傾斜が大きいので、今後も変位が続くと考えられ、注意が必要であると考ええる。
