## 平成 28 年度熊本地震で崩壊した斜面の動態モニタリングによる斜面安定性評価

日鐵住金建材株式会社 ○岩佐直人、堀 健吾

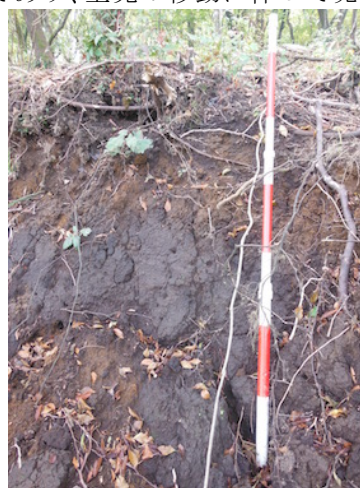
写真 2-3 地盤状況

図 2-3 にネイリングセンサ設置付近で実施した SH 式貫入試験における Nd/Ndrop 値を示す。深さ 2m 程度で Nd/Ndrop 値が 10 程度の値であり、深さ 3m より Nd/Ndrop 値が 10 以上であった。写真 2-3 に地盤状況を示すが、深さ 50cm 程度までが表土層で、50cm 以深で黒色の粘土層である。なお転倒している樹木根系深さ及び斜面崩壊深さは 1m 程度であった。図 2-2 に計測機器位置、写真 2-2 に計測箇所全景を示すが、設置した計測機器は、ネイリングセンサ (EGS-9112N)、誘電型土壌水分計 (EC-5:DECAGON 社) である。ネイリングセンサは想定すべり深さを考慮して、歪ゲージを地表面からの深さ 0.80m(N1)、0.85m(N2)、0.90m(N3) の 3 箇所に貼り付けた径 12mm の鋼管を径 28.5mm のロープネジ中空鋼管に内蔵したものであり、土塊の移動に伴って発生する中空鋼管の曲げひずみから、地盤変位量を把握するものである。なおネイリングセンサ(測点 B)は、のり肩より 2m の箇所に地表面に対し垂直

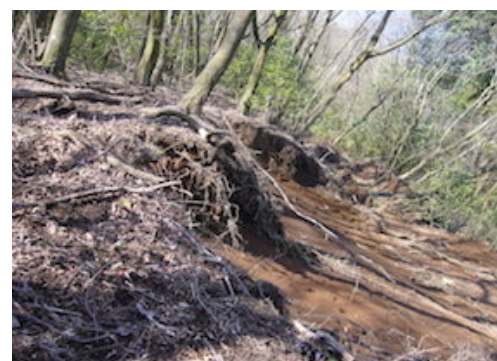
写真 2-1 斜面変状状況（のり肩付近）

対象斜面は、阿蘇山西に位置する北向山(図 2-1)の自然斜面であって、勾配約 40° の国有林内のウラジロガシ等照葉樹林を主とする北向き斜面であり、熊本地震により斜面天端付近から深さ 1~2m 程度の崩壊が発生した。写真 2-1 に斜面のり肩付近の変状状況を示すが崩壊源頭部付近は亀裂が多数生じ、樹木が斜面崩壊方向に転倒している状況であり、降雨や地震によって斜面崩壊部が拡大崩壊する可能性が考えられる。

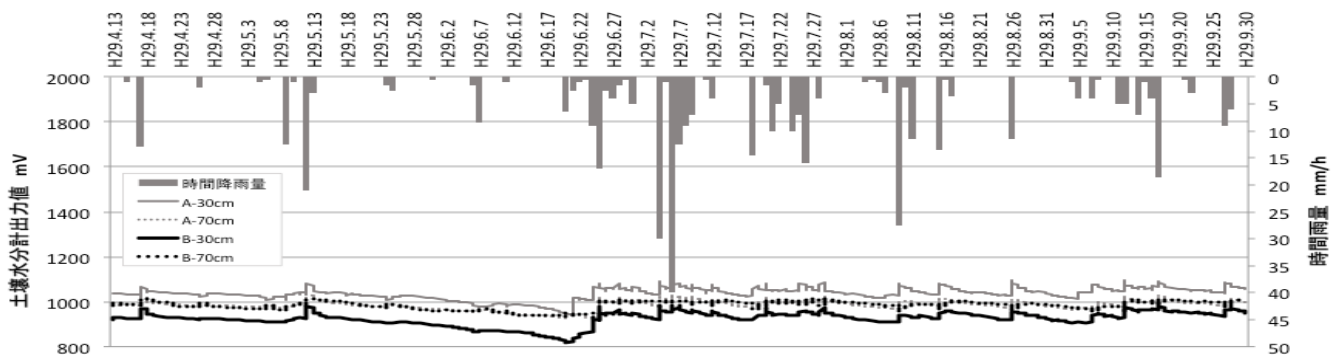
図 3-1 時間雨量と土壌水分出力値履歴(H29.4.13~9.30)

図 3.1 に、H29.4.13～H29.9.30 までの時間雨量（南阿蘇気象庁データ）と土壌水分（現地土砂との関係が未確認なため出力値で表示）履歴を示す。土壌水分は、測点 A,B とも深さ 30cm 位置が降雨に対する挙動が顕著に表れており、特に H29.6.19～6.28 降雨時の土壌水分値の上昇が大きい。なお深さ 70cm 位置は降雨による影響があるものの、その挙動変化は小さく、降雨イベントに対し 1 日程度遅れて反応している。このような現象は深さ 50cm 付近以深で見られる粘土層の影響と考える。図 3.2 は、同期間の B 測点ネイリングセンサ値（曲げひずみ）と土壌水分の履歴を示している。H29.5.12-13 の降雨をきっかけにしてネイリングセンサ値が徐々に上昇しており、5.28 頃から急激に値が上昇し、6.20 頃から値が低下している。これは降雨により表土層の土壌水分が上昇し、表土層がゆるみすり抜け現象が生じたためと考えている。その後 H29.9.5 頃まで深さ 80cm の値が上昇しているが、若干の低下がみられるものの H29.9.20 以降はほぼ一定の値で推移している。なおネイリングセンサ値の変化は  $10\sim 20\mu$ （応力  $4N/mm^2$  程度）と小さく土塊移動レベルの変状ではなく、地盤ゆるみ現象を捉えているものと考えている。したがって崩壊箇所周辺部では、降雨によって粘土層上部の表土層内の土壌水分が上昇することにより、地盤のゆるみ現象が発生しているものと考えている。

- (1) 土壌水分は降雨量に連動して変動しており深さ 30cm の位置で顕著である。一方深さ 70cm 位置ではその変動量は小さく時間遅れで表れている。これは深さ 50cm 付近の粘土層の影響と考える。
- (2) ネイリングセンサ値は、H29.5.12～9.20 の多雨期間で変動があり、最大  $20\mu$  と小さい値変化である。
- (3) ネイリングセンサ値の変動は、表土層のゆるみ現象を表しているものと考えられ、崩壊箇所周辺部では、降雨によるゆるみ現象が生じているものと推定される。
