## 平成 29 年 7 月九州北部豪雨による赤谷川支川本村川の土石流災害について

八千代エンジニアリング株式会社 池田誠, 矢野孝樹, ○辻本和紀, 西ヶ谷友美  
 国土交通省九州地方整備局筑後川河川事務所 酒匂俊輔, 千原壘  
 飛鳥建設株式会社 中原博隆, 福地俊平

本報告では、福岡県朝倉市杷木松末地区赤谷川右支川本村川で発生した土石流災害について、土石流の被災状況および今後の対応策を報告する。

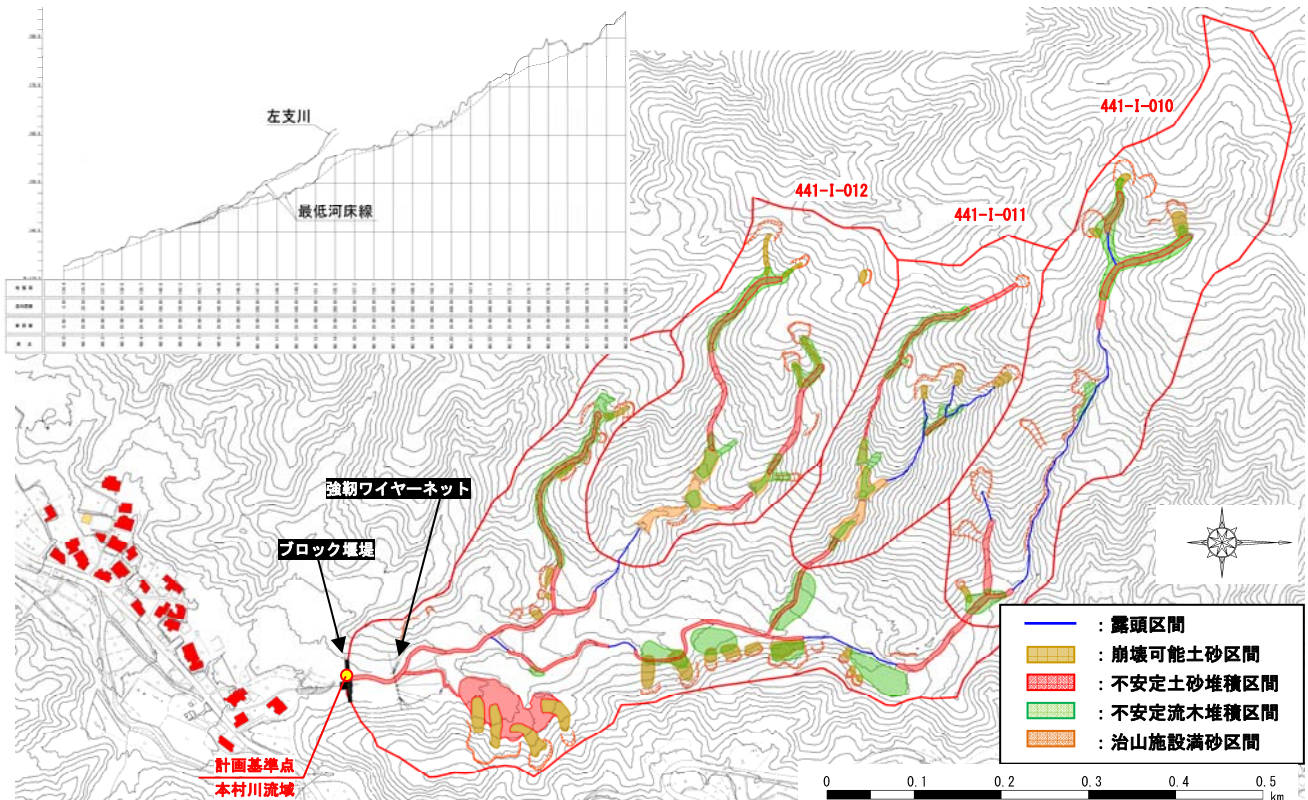
図-1 本村川流域

福岡県朝倉市杷木松末地区本村川流域（流域面積  $0.4\text{km}^2$ 、谷出口河床勾配  $i=1/11.4$ ）では、平成 29 年 7 月九州北部豪雨により流域内の土石流危険渓流 3 渓流から土石流が発生しており、土砂流出による家屋および市道に破壊被害が生じている。

不安定土砂の堆積、崩壊可能土砂の特徴および区間は表-1、図-1 に示す通りである。本川の中流域では、硬質な円礫（ $D_{95}: 1.0\text{m}$ ）が点在している（写真-2）一方で、本川の下流域および崩壊地では、砂質土が大半であり、礫は確認できない。（写真-3、4）中流域に堆積している礫の発生源を調査した所、河床が深く浸食された箇所（写真-5）の旧河床堆積物に礫が混在していたため、中流域に堆積している礫は溪床、溪岸の旧河床堆積物から発生したと推測される。

流木堆積区間は図-1 に示す通りである。林相は主にスギ・ヒノキに分類され、崩壊箇所には倒木が多量に折り重なる状況である。（写真-4）流木の発生原因を「河道堆積流木」「崩壊地堆積流木」「立木」に分類し不安定流木調査およびサンプリング調査を実施した。不安定流木調査の結果、倒木約 1,000 本が河道内および崩壊地に堆積しており、不安定流木量は  $453\text{m}^3$  と算出された。サンプリング調査の結果、立木量は  $150\text{m}^3$  となった。

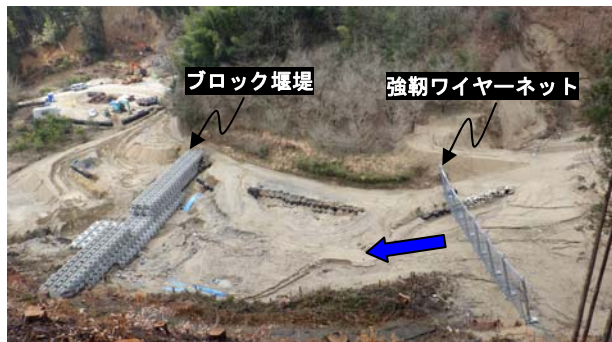
写真-1 応急対策

災害発生後に応急的な対策としてブロック堰堤と強靱ワイヤーネットを設置している。

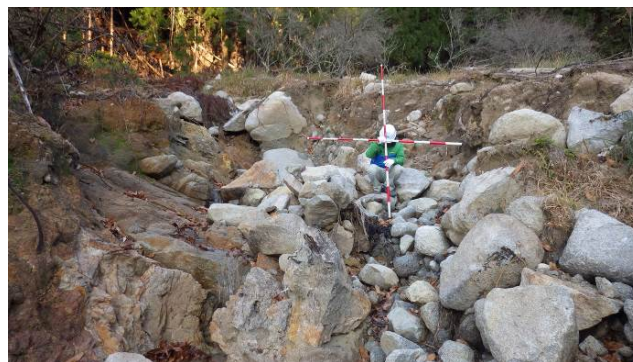
写真-2 河床の礫の分布状況（中流域）

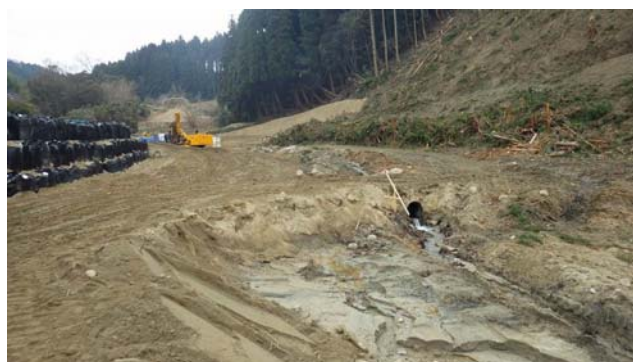
写真-3 河床の礫の分布状況（下流域）

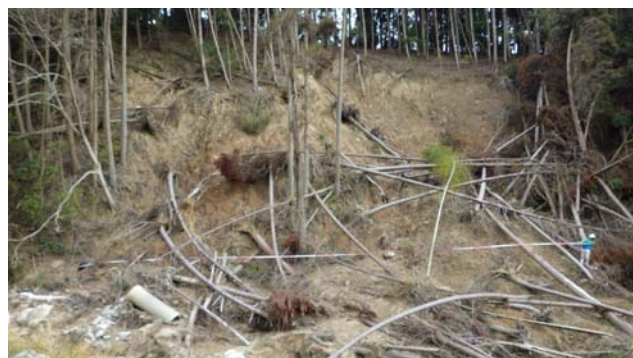
写真-4 崩壊地の状況

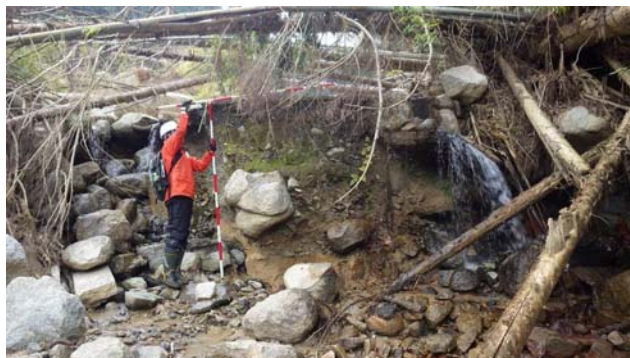
写真-5 河床堆積物の状況（元河床）

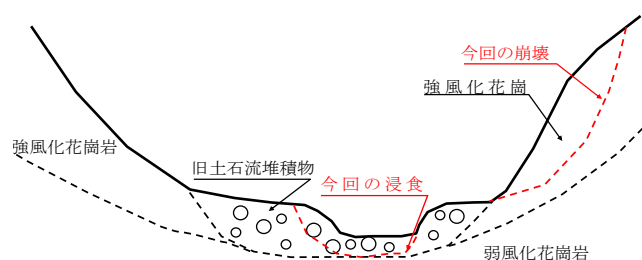
図-2 礫の発生源イメージ
