砂防学会特別シンポジウム
 東北地方太平洋沖地震災害調査委員会
 「海溝型地震による土砂災害を考える」

砂防学会・東北地方太平洋沖地震災害調査委員会
 (委員長: 鈴木雅一 事務局: 川邊 洋(新潟大) 石川芳治(農工大) 阿部宗平(全国治水砂防協会))

第2班 土砂災害の実態

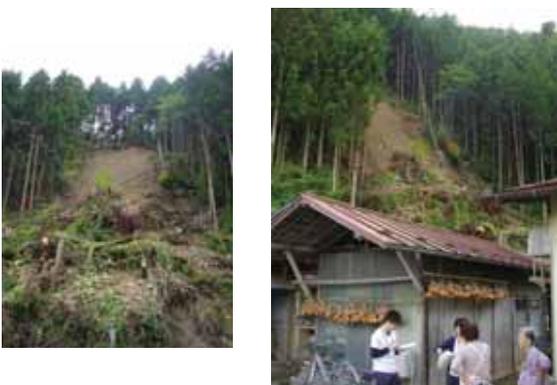
2011年4月7日 一 市東山町で発生した崩壊、今後も 性が る

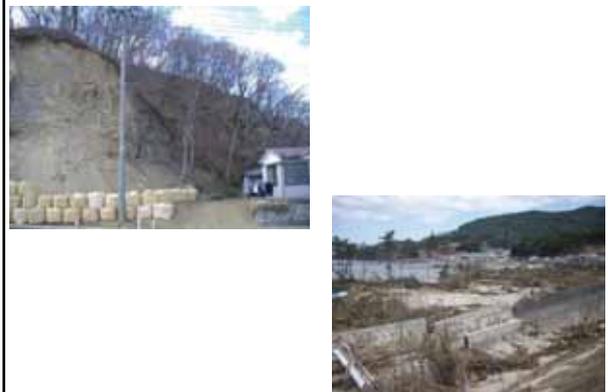
2011年3月11日 宮 市藤原町で発生した 土斜面岩盤崩壊
→今 はこのタイプは 常に少ない

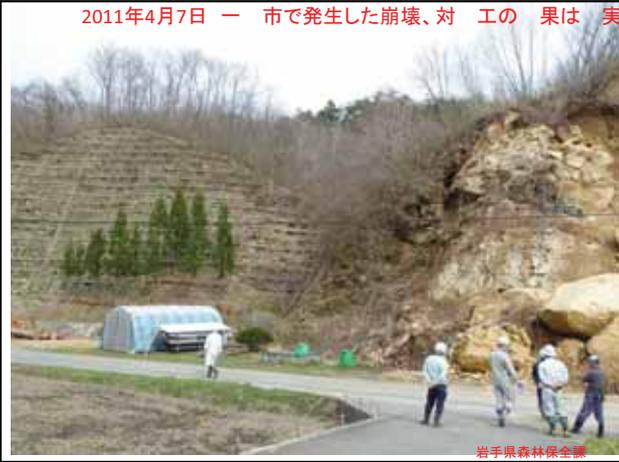
2011年4月7日 一 市で発生した崩壊、対 工の 果は 実

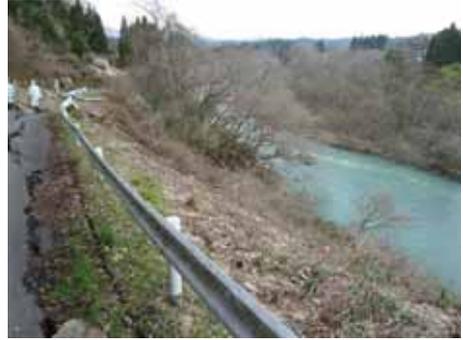
2011年4月7日 一 市で発生した崩壊、河川の1/3

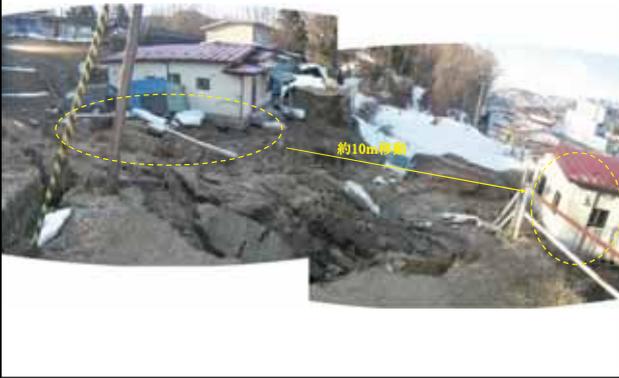
2011年3月11日 二戸市石 所で発生した宅地造成箇所の地すべり

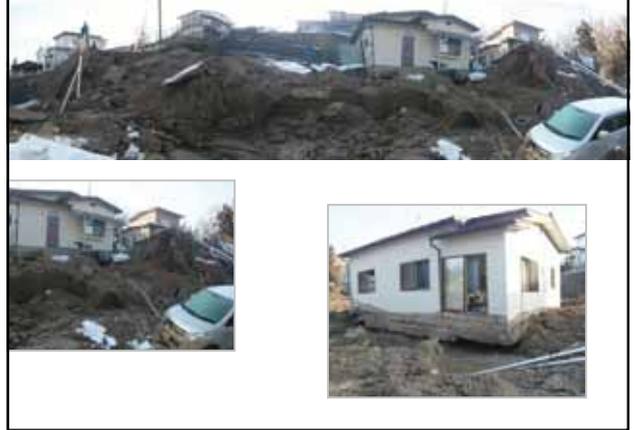
2011年3月11日 二戸市石 所で発生した宅地造成箇所の地すべり

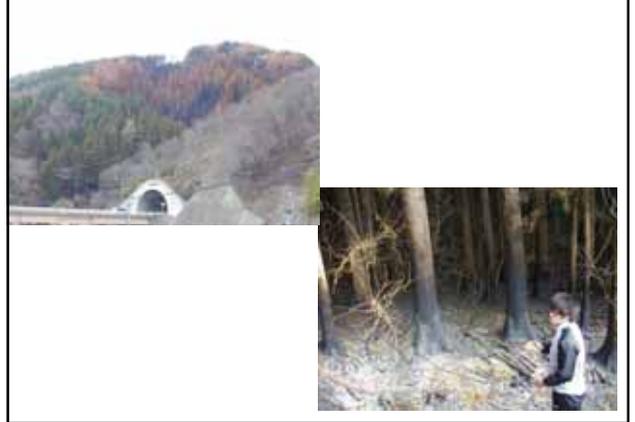
2011年3月11日 大 町で発生した山林火災

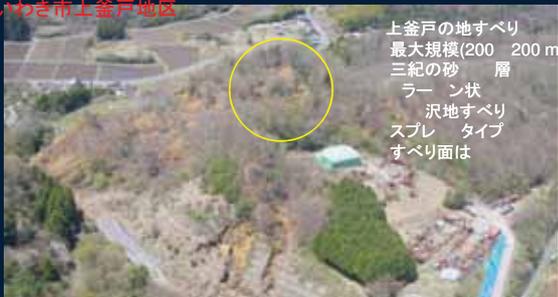
上釜戸の地すべり
最大規模(200×200m)
三紀の砂層
ラン状
沢地すべり
スプレタイプ
すべり面は

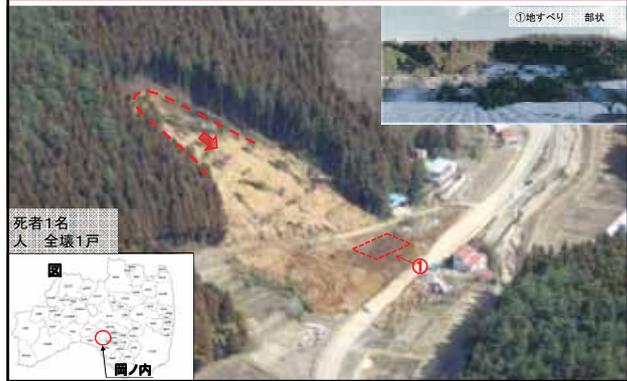
東北地方太平洋沖地震により福島県白河市大楯 戸(岡ノ内)に いて土砂災害が発生し、死者1名、人 全壊1戸の被害が発生。

①地すべり 部状

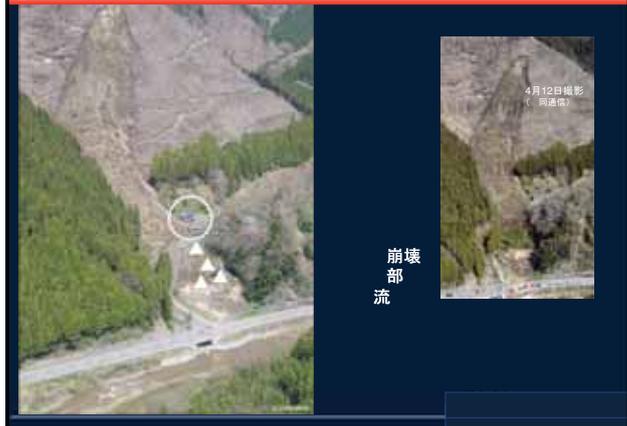
崩壊部流
