(社)砂防学会

「2003.5.26 宮城県沖の地震および2003.7.26 宮城県北部の地震による斜面崩壊調査団」

2003年7月26日宮城県北部地震災害報告(速報)

2003年8月11日

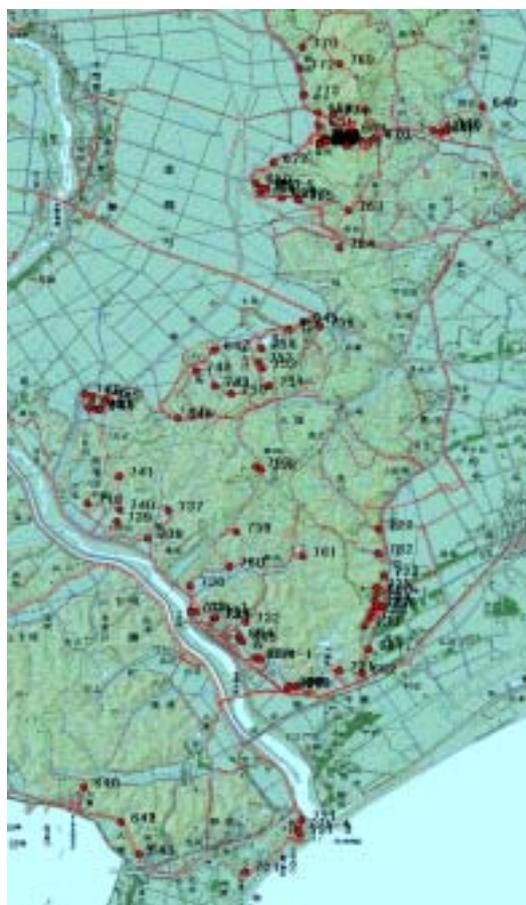
前回の5月26日の地震に比べ、多数の崩壊地(我々が視認しただけでも鳴瀬町、矢本町、河南町で約95箇所程度、図1)が比較的狭い範囲(南北15km、東西5km程度)に分布している。多くの崩壊は、聞き取りの結果では、朝7時13分の地震で発生している。しかし、傾斜地のほとんどで発生というような状況ではない。斜面の高さ・土質・勾配などと地震動特性との関連で崩壊が発生したものと思われる。また、地震当時は降雨があり、こうした降雨の影響も崩壊に起因していると考えられる。詳細な調査は今後に待たれる。今回の地震では多くの崩壊が発生したものの、幸いにも崩壊による死傷者はいない。しかし、たまたま人家にダメージを与えるほどの土砂量でなかったり、土砂崩壊の直撃を免れた人家も多い。本地域は採石、採土場であった場所がかなり多いほか、もともと裸地状態の斜面となっていたところが少なくなく、新規崩壊か、拡大崩壊か、元々あったものかを見分けにくい。また、こうした人為的な造成斜面が崩落を起している個所も多い。特に人為的改変により斜面の安全度を下げている個所に人家等が存在する場合には警戒避難に十分に配慮する必要がある。

図1 調査団が目視で確認した崩壊箇所

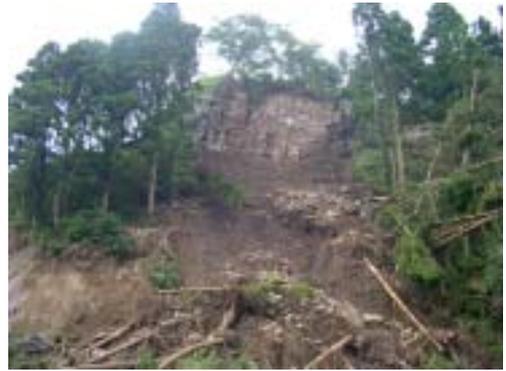
今回の崩壊は平野部と丘陵の境界部分で多く発生している。この地帯は集落が立地しており、斜面の傾斜変換点にもあたる。崩壊は、自然斜面の崖地の「拡大崩壊」によるタイプ(写真1)、「新規崩壊」タイプ(写真2)、人工斜面の「拡大崩壊」タイプ(写真3)の3つに分類できそうである。

矢本町、鳴瀬町の急なげ地では、もともとあった自然斜面の崖地の「拡大崩壊」によるタイプがみられた。このタイプは崩壊の規模が大きい。「新規崩壊」タイプは3町全体にわたって分布しているが、鳴瀬町の鳴瀬川左岸の丘陵地帯に多く分布しているように思われた。規模は小規模なものが多い。人工斜面の「拡大崩壊」タイプは河南町に多く、矢本町が続き、崩壊規模は小規模なものが多い。

写真1 自然斜面の拡大崩壊タイプ

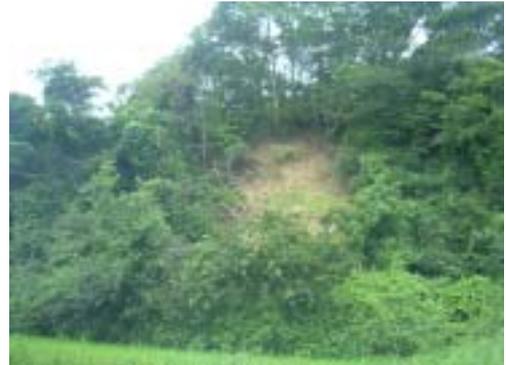
写真2 新規崩壊タイプ

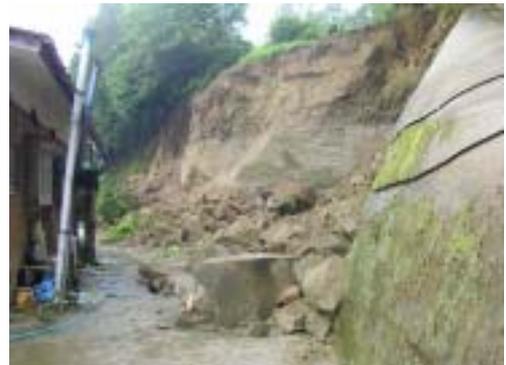
写真3 人工斜面の拡大崩壊タイプ

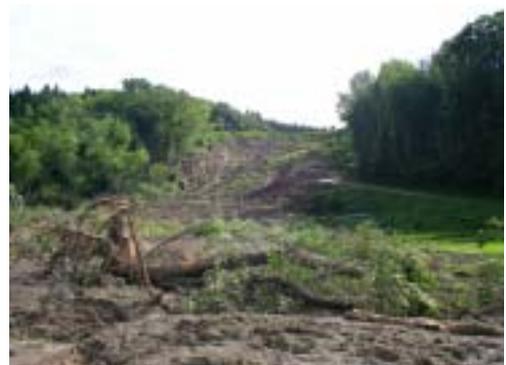
上部に水田がある斜面の崩壊である。7月26日の朝の地震で発生し、長さ135~140m、高さ30mほど、崩壊の深さは源頭部で7m程度である。付近の住民の話によると昭和37年に切土・盛土により水田を造成した人工改変地にあたる。5月26日の地震による築館町の崩壊に似た面がある。傾斜は築館町の崩壊よりもやや急で、崩土端部から源頭部までで約12度、崩壊地下部からで20度程度である。地元住民の聞き取りでは地震発生後2~3分後に崩壊が発生した。

現地調査では、堆積物は発生後1週間を経過しても多量に水を含み、スラリー状の堆積物であった。このことから、地震前の降雨により斜面は軟弱となっており、地震による擾乱を受け地下水位が存在していた地層部などの比較的飽和度の高かった領域がせん断抵抗力を失い、斜面頭部が流出したものと推測される。この地域の土層が均質なものもこうした脆弱化を助長したと考えられる。また、最初の地震による水田面の亀裂の形成による斜面への地下水の供給もあったのかもしれない。

写真4 河南町北村の地すべり性崩壊

地震時の緩傾斜地での土石流、地すべりは、頻度こそ少ないが、地震による崩壊に関わる特徴的な現象である。1949年の今市地震では、 10° ~ 20° の緩やかな山腹上で地すべり性の崩壊がいくつか発生している。また、1984年の長野県西部地震では、御岳高原の約 17° の緩傾斜面で地すべりが発生している。このような勾配が 15° ~ 20° にも満たない斜面は、土砂災害危険箇所の抽出のための調査の対象外になってしまうというのが現状であり、当然住民も土砂災害の危険性を認識していないと思われる。このような状況下に置かれた土地は、当該地区固有のものではなく、全国的にも少なからず存在することが予想される。今後は、今回の斜面崩壊事例を教訓とし、土地改変前の地形形状をも考慮したきめの細かな土砂災害危険箇所の抽出方法を模索する必要がある。さらに、谷地形を造成してできた土地に対し、その排水施設の有・無や排水処理の方法等を指標として危険度評価を行うのも一考であろう。

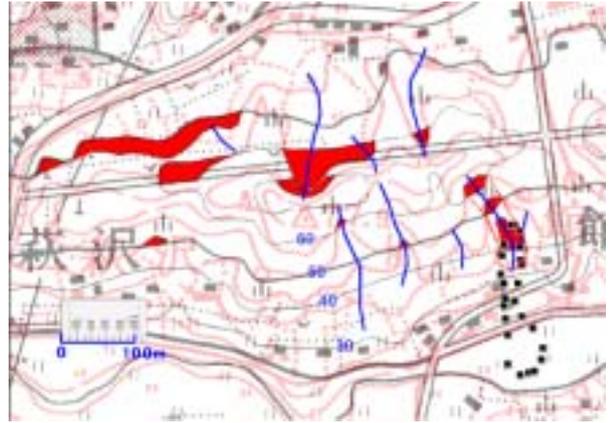
右図は 1:25000 地形図「築館」昭和 43 年測量(以下では「旧」と、同平成 13 年修正測量(以下では「新」)をオーバーレイし、盛土部(赤)および旧地形図では読み取れて新地形図では読み取れない谷(青線)を示したものである。一見して、新地形図のほうが斜面がなだらかつ凹凸が少ないことがわかる。また、この付近だけで少なくとも 8 本程度の谷が埋められていることが読み取れる。で示したのは、GPS で簡易測位した地すべりの縁辺部位置である。このような簡単な方法でも、埋められた谷などを抽出することができ、潜在的な危険箇所を知ることができる可能性がある。(牛山原図)

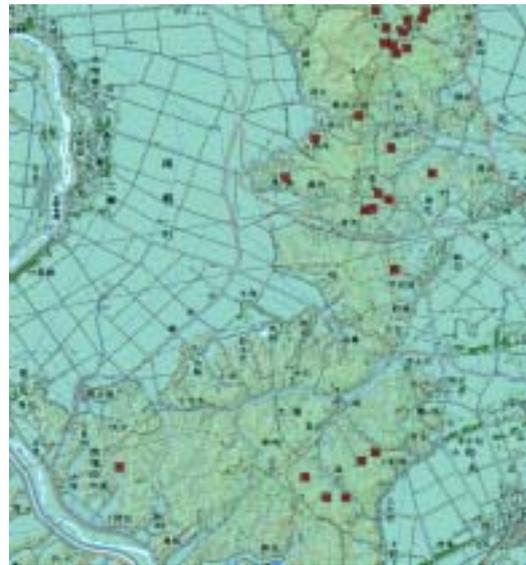
本地域では標高 10~20m くらいまでが戦前からの水田でそれより高い場所にあるのは戦後、すなわち大規模な土木工事が行われるようになって以降の水田である。このような水田は、河南町、矢本町、鳴瀬町に少なくとも 30 箇所程度抽出された(図 2)。抽出された水田のうち、比較的面積の大きい箇所を選び、原地形のおよその勾配を、1:25000 地形図から推定したところ、次のようになった。

1.は前述の地すべり性崩壊の発生した箇所である。5.では、1.ほどの規模ではないが、地すべり性崩壊が発生していた(源頭部の幅約 39m、流動の水平長さ約 41m)。2.3.4.は現地を確認したが、特に目立った崩壊は発生していなかった。事例数がわずかであるので断言はできないが、原地形勾配が急な(盛土厚さもおそらく大)新規開田箇所、地すべり性崩壊が発生しやすかったという可能性もある。

図 2 戦後の開田位置

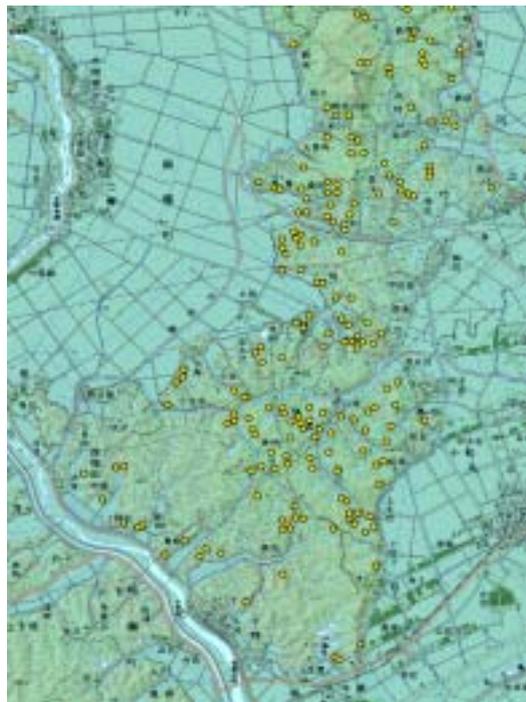
図 3 1970 年頃以降に形成された崖の位置

このような光景が見られるようになったのは、それほど昔のことではないようである。1960年代後半の地形図と、現在の地形図を対比し、旧地形図に存在せず、現地形図に存在する「がけ(土)」記号の位置をプロットしたのが図3であり、182箇所が抽出された。個人宅裏の斜面などはこの方法ではほとんど抽出されないで、実際の切り土斜面の数はこれより遙かに多い。

これら切り土斜面が、今回の地震で部分的に崩壊したケースが少なくない。採土場跡と思われる大規模な斜面では、数十m程度の規模で崩壊しているケースは目にすることがなかったが、崖の上端部の一部が崩れ落ちているケースは目に付いた。個人宅などの小規模な切り土斜面の場合は、全層にわたって崩れ落ちているケースも見られた。個人宅で造成した切り土斜面は、傾斜も急で、管理も十分なされていないように思われる箇所も少なくない、今後このような斜面の管理方法にも注意を払う必要があろう。

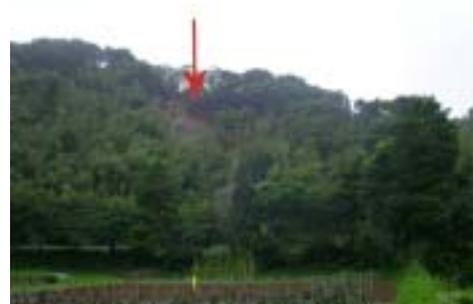
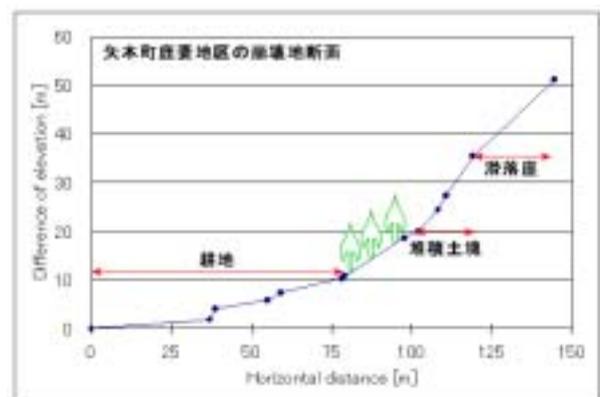
一方、崩壊箇所が斜面下部まで完全に落ちきっておらず、斜面途中で崩落土塊が残留している個所も見られる(図4)。一方、森林地内での発見できない亀裂も想定される。前回の5月26日の地震では気仙沼市において岩崩落(大きさは高さ・長さとも5~6m程度)が地震発生後から5日後に降雨により発生していることから、今後の降雨や余震などで崩壊や流出の危険が指摘されるので、十分な警戒が必要である。

図4 山腹に崩土が滞留している例

このような二次災害の危険性は当然ながら、集落や道路などの近傍で危険性が高いので、危険箇所を確認し早急な対策が必要である。不安定なため個人での伐採が困難なケースも目立っており、専門技術者による支援体制を用意することが求められる。

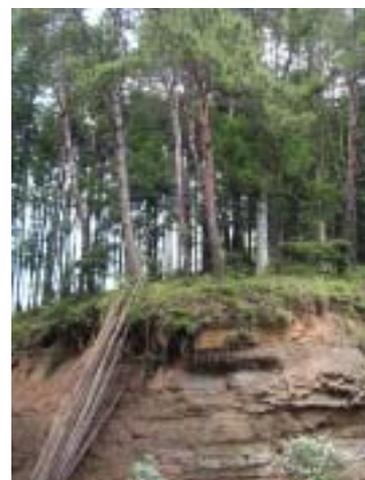
また、樹木の倒壊の危険性を指摘したい。今回の崩落崖で斜面上部に樹木が残っている場合は、今後の降雨や余震などで樹木を支える土砂が流亡し、ついには倒木にいたる危険性が高い(写真5)。同様に崩壊斜面中に取り残されている樹木もそうである。また風で樹木が揺さぶられることによる倒木の危険性があげられる。

写真5 崩壊斜面上部で倒れかかっている木

推測される。ただし、降雨や余震により、斜面上に残った樹林は安定度を失っており、人家や道路等をさえぎる樹林は早急の撤去が必要である。

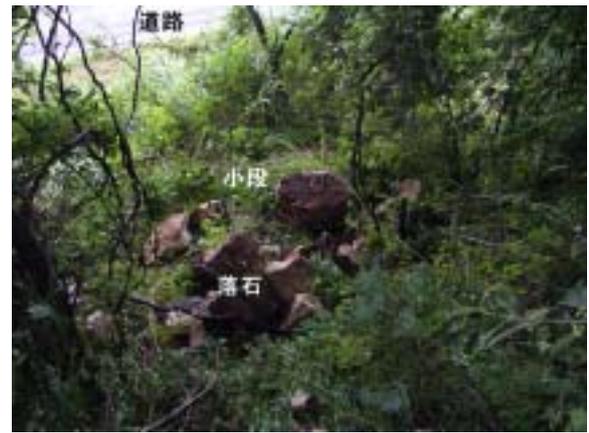
一方、鳴瀬町小野の崩壊地などでは樹林が「落石」を食いとめていた例も見られた。また、斜面に小段を設ければ相乗的に落石を防止する効果はある程度はあるものと推測される。実際に樹林と小段の組み合わせで効果を発揮していた箇所もあった(写真6)。もちろん、食いとめられる土砂量には限界があり、5)で指摘したように、土砂や倒木を含む多量の崩壊土塊を、樹林だけで恒久的に止めておくことは期待できない。土木構造物的手法を組み合わせることは必要である。本地域は人家と斜面とが極めて近接した地区が多く、空間的にこうした樹林と小段の組み合わせがとれる場所についてはこうした空間づくり(バッファゾーン)を指摘したい。

写真6 盛土された小段が落石を止めた例

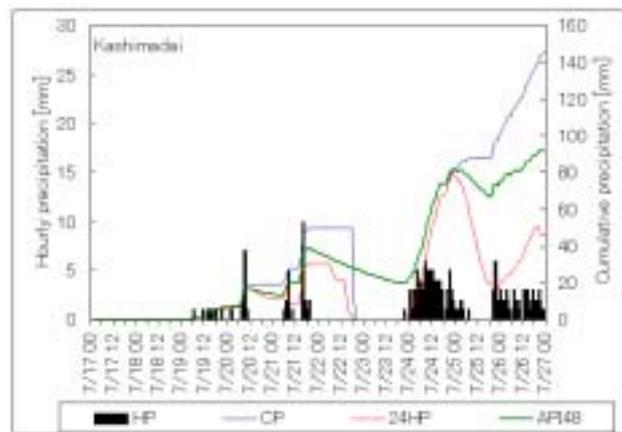
まず、平年値と2003年の記録を対比してみた。4月から6月下旬にかけては、平年より少ない状態が続いたが、6月下旬からまとまった降水が何回か記録され、地震発生日の7月26日の31日間降水量は、平年の倍程度の値となった。31日間降水量で見ると、かなり多くの降水が記録されていたことになる。一般的な斜面崩壊などの土砂災害の発生には、より短期の降水量が関係することが多い。7/26 07:13の地震の際の積算降水量(7時)は、7月23日21時(24時間以上の降水中断後)から起算すると114mm、24時間降水量27mm、半減期48時間実効雨量80mmであった(図5)。鹿島台の24時間降水量最大値(1979年以降)は268mm、半減期48時間実効雨量最大値は244mmであり、過去の記録と比べて特に大きな値ではない。

図5 地震前後の鹿島台の降水状況

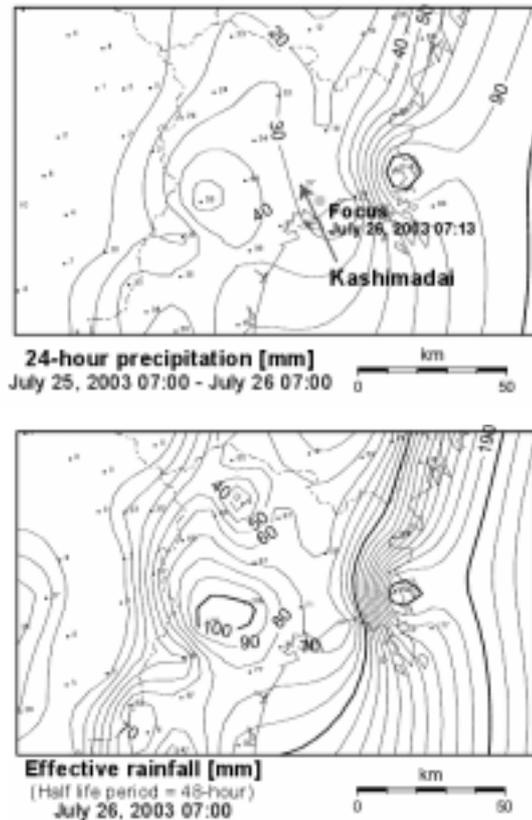
7月26日7時の降水分布を見ると(図6)、鹿島台は27mmと非常に少ないが、沿岸部の雄勝では118mmとまとまった降水になっている。また、内陸部にも60mm程度の雨域がある。半減期48時間実効雨量の分布も同様な特徴である。今回の地震では、同時にかなり強い雨が記録されていたという印象があるが、強い雨域は沿岸部で記録されたものであり、震源域付近ではそれほど多くはなかったように思われる。降水量と崩壊の関係には、無論

図6 24時間降水量・半減期48時間実効雨量分布
