2.3 代表的な災害地の集中合同調査：(福島県内 2011年9月10日～11日実施)

2.3.1 いわき市桜本(崩壊)

2.3.1.1 崩壊発生箇所の概要

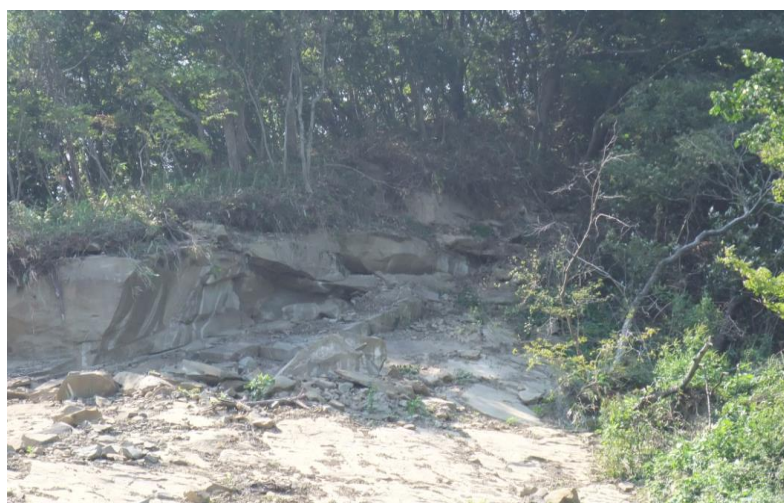
写真-1-1 崩壊地上部

この付近の地質は 1/50,000 地質図「平・川前」によると、古第三紀の白水層群の礫岩・砂岩および頁岩（炭層を挟む）であり、走向は $N5^{\circ} W \sim N10^{\circ} E$ 程度、傾斜は $4^{\circ} E \sim 12^{\circ} E$ 程度である。崩壊面の傾斜は上部が 40° 、下部が 30° 程度であり、地層の走向傾斜と崩壊面の走向傾斜は一致しておらず、現地での観察では、亀裂もしくは節理面に沿って崩壊面が形成されているように見受けられた（写真-1-1）。

いわき市役所土木部道路管理課により、仮設構造物として親杭横矢板土留め壁、大型土のうを設置し不安定な崩落土砂の除去を行った後、安定勾配まで斜面を切り取る切土工と、表層の侵食防止を目的とした植生吹付工が行われる予定である（平成 23 年 9 月現在）。
