2.3.4 白河市根田（崩壊）

2.3.4.2 崩壊の発生概要

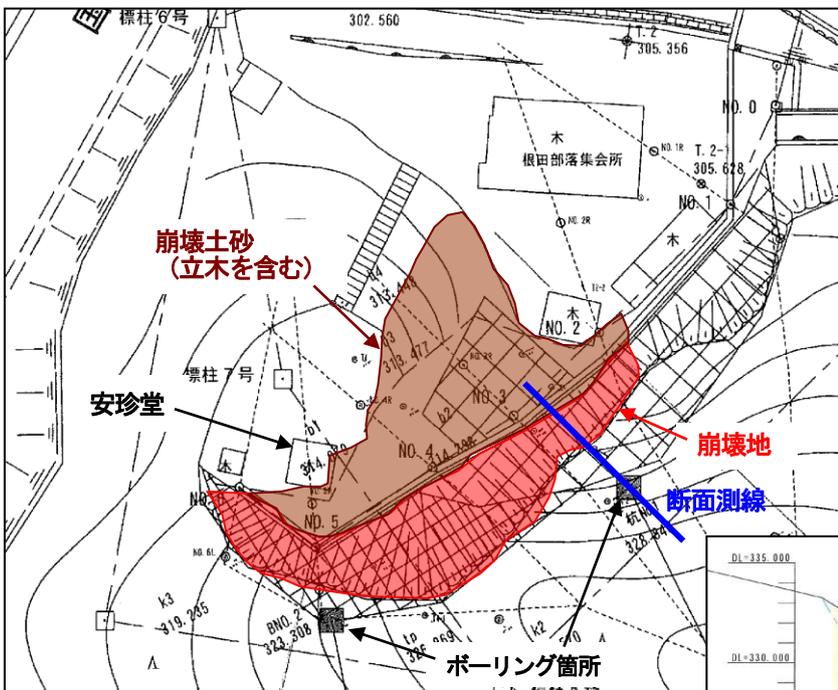
崩壊部の斜面勾配は約70°だが、崩壊の肩部より上部では30~40°となっており、今回崩落した部分、すなわち崩壊地の頭部が遷急部となっている。崩壊地の両側斜面の状況から、この遷急部ではオーバーハングしており、この下部では露岩していたと推定される。表土層は30~50cm程度で、斜面上部の広葉樹の根茎が広く確認できる。

図-3.4.2 崩壊地の概要
(福島県南建設事務所 提供)

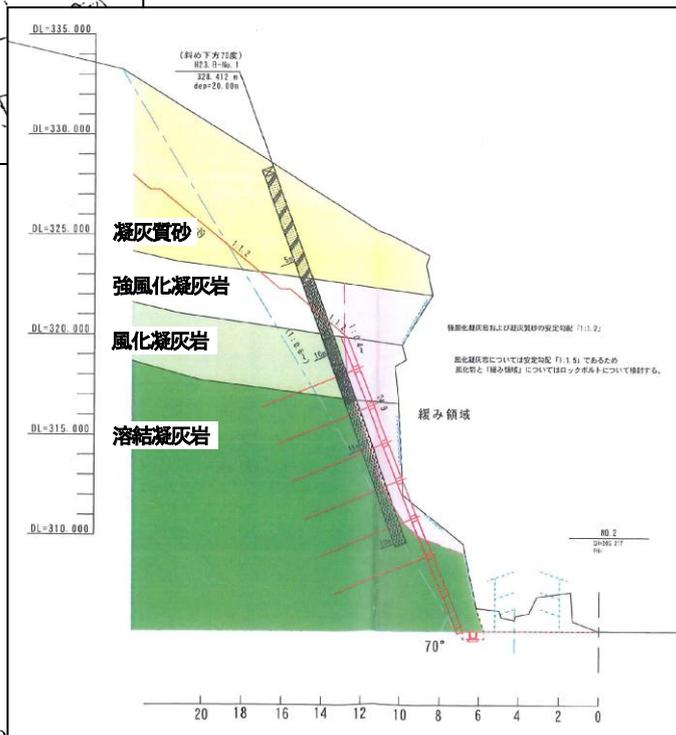
地質は、第四紀白河層のデイサイト火砕岩である。ボーリング調査結果によると、上位から根茎混じりの凝灰質砂、強風化凝灰岩、風化凝灰岩、溶結凝灰岩が確認されている。凝灰質砂は火山碎屑物でシルト混じり砂状~シルト質砂状を呈し、崩れやすく根茎が混じっており、非常に緩い状態である。強風化凝灰岩はコアが採取できるものの深部まで風化が著しく、コア表面はザラザラで崩れやすい。風化凝灰岩は比較的堅固だがハンマー打撃で割れる。基盤岩と推定される溶結凝灰岩はコアの採取率はよく、亀裂はあるものの亀裂面は新鮮である。

崩壊面では、基盤岩以外は層厚2~3m程度が確認されている。強風化凝灰岩の部分がオーバーハングしており、節理が発達している部分としていない部分が確認できる。節理間隔は数10cmから1m程度であり、崩壊面に平行するように屹立したものと、やや流れ盤をなすものが混在している。今回の地震によって崩落したのは、屹立した節理に沿ったものが多い。斜面には今回の地震で発生したと推定される新しい亀裂が確認でき、開口している。

図-3.4.3 崩壊地の地質断面
(福島県南建設事務所 提供)

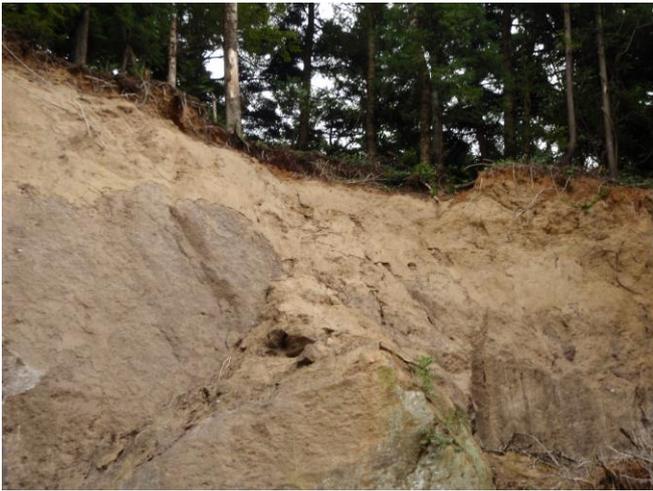
写真-3. 4. 1 崩壊地の頭部

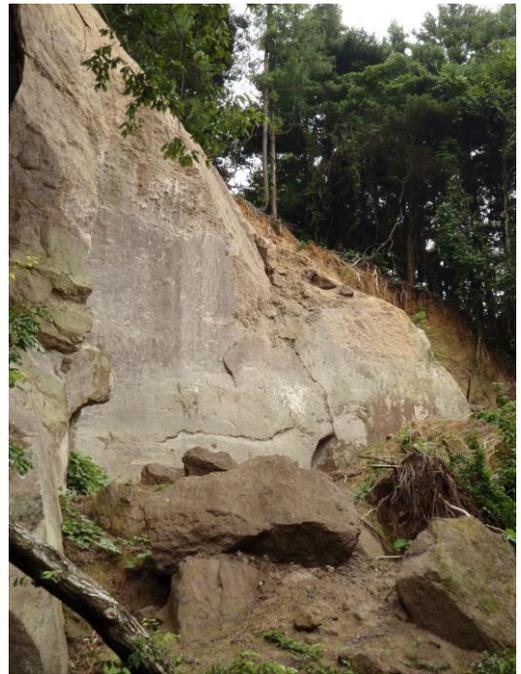
写真-3. 4. 2 崩壊地の崩落岩

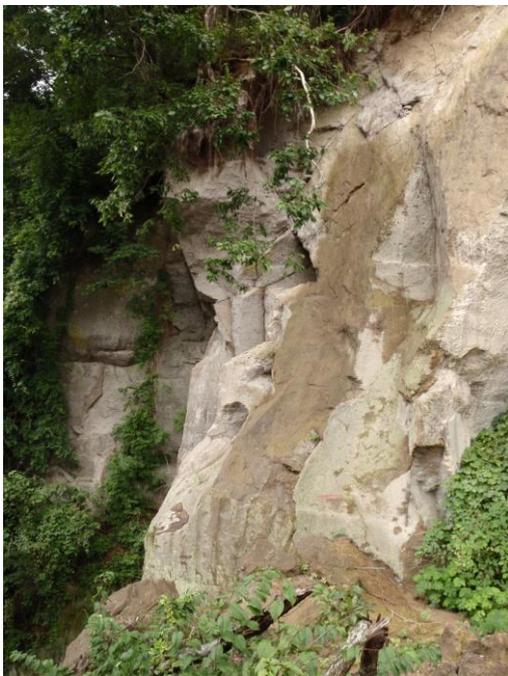
写真-3. 4. 3 オーバーハングの状況

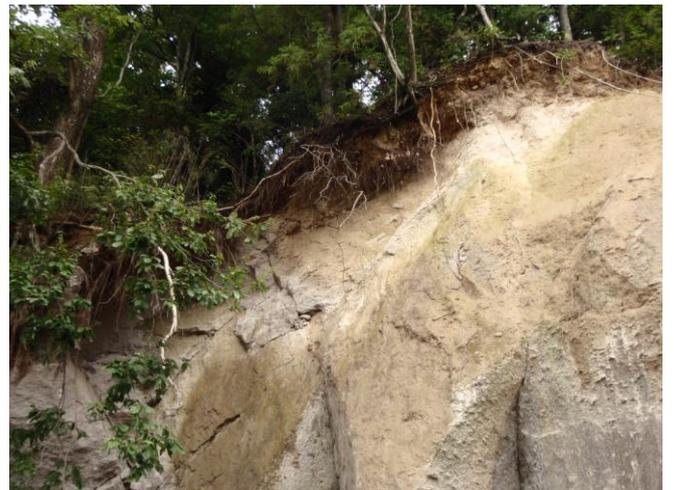
写真-3. 4. 4 崩落部分

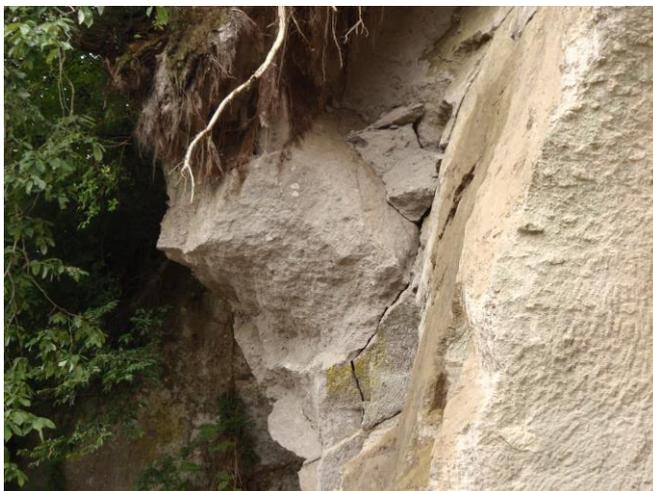
写真-3. 4. 5 不安定な岩塊と

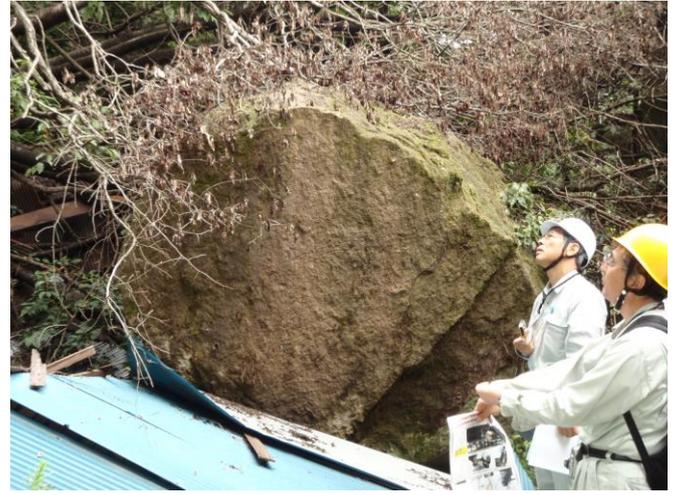
崩落した岩塊の規模は数10cm~数m、最大で約3.5mであり、マトリックスは凝灰質砂となっている。また、表層付近に生育していた立木も一緒に崩落しており、安珍堂は大部分が立木によって被災している。幸いにも崩落土砂は崩壊地直下に堆積し、一部の岩塊を除いて保全対象となっている集落までは達していない。

写真-3. 4. 8 崩落した岩塊（礫径 3.5m）

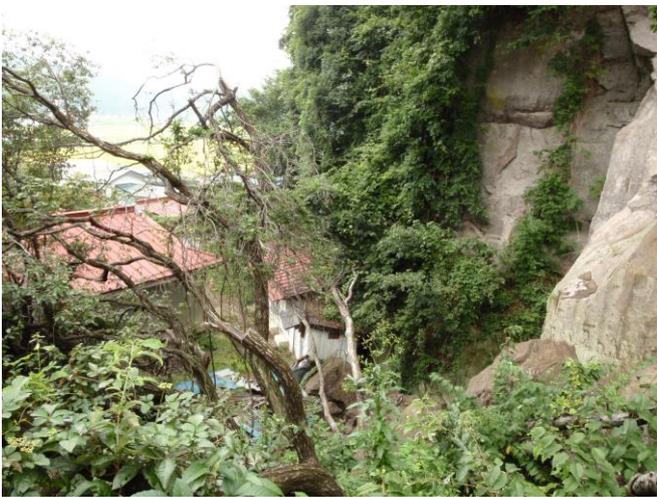
写真-3. 4. 9 崩壊地直下で被災した小屋

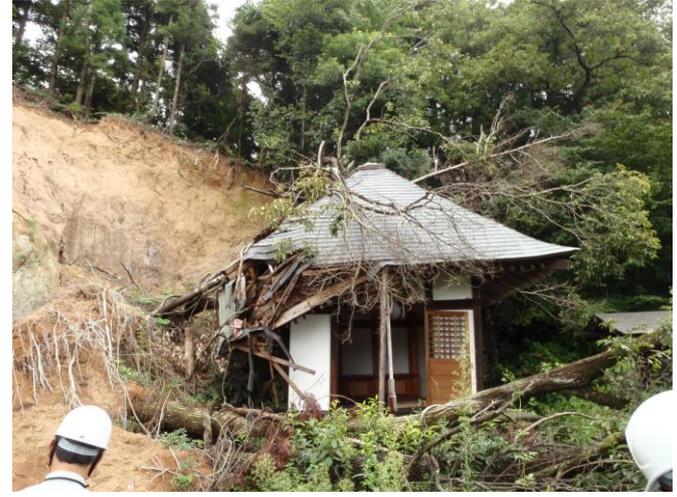
写真-3. 4. 10 崩壊地直下で被災した安珍堂
