2.7 岩手県内の盛土地盤における現地調査

2.7.1 はじめに

2.7.2 二戸市杉の沢石切所

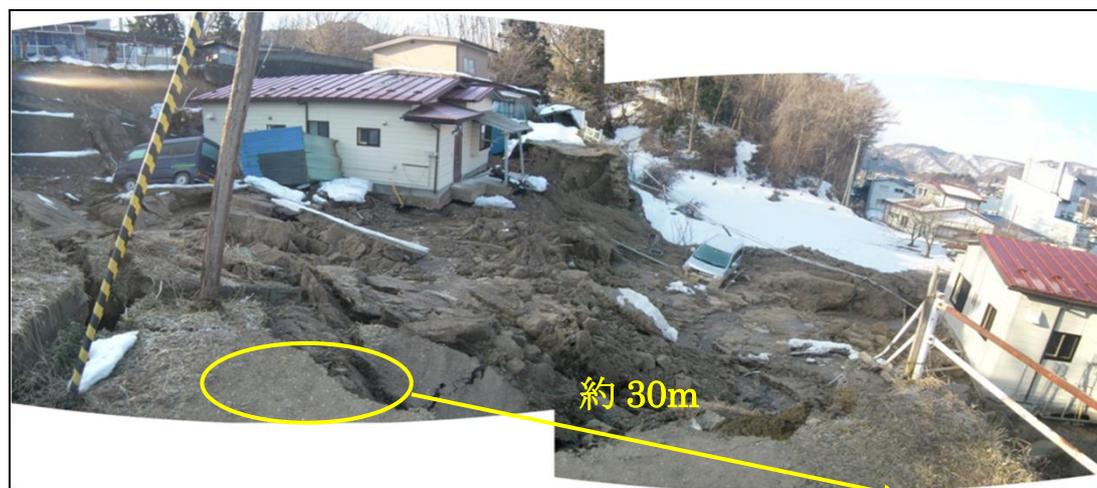
この場所は、東日本大震災(本震)の影響で、谷埋め盛土した地盤上に造成された住宅が、下方に30m移動する地すべりが発生した(写真7-1, 写真7-2, 写真7-3)。地形図からも、確かにこの場所が谷埋め盛土されてできた地盤であった事が判読できた(図7-1, 図7-2)。その時期は聞き取り調査では昭和50年代初め頃のことであった。一方、現地調査では、地すべり発生の原因になったであろう地下水の流出が確認されたほか、住民に当時の様子を伺ったところ、本震が発生し、まだ揺れが収まっていない状況で地すべりが発生した事が分かった。また、地すべり地滑落崖において簡易貫入試験も実施した。

写真 7-1 地すべり性崩壊発生直後(岩手県砂防災害課提供 2011/3/12 撮影)

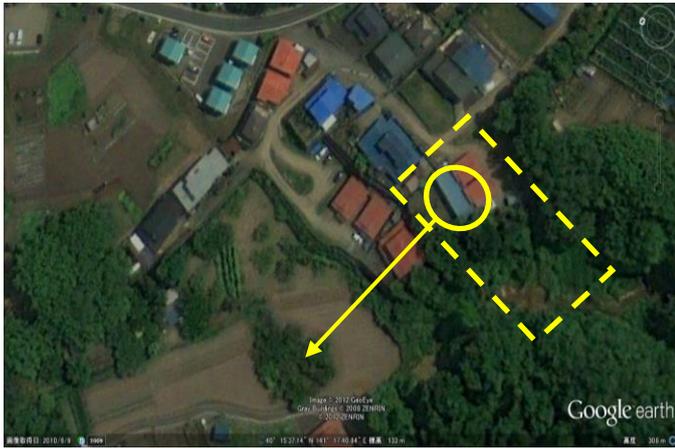
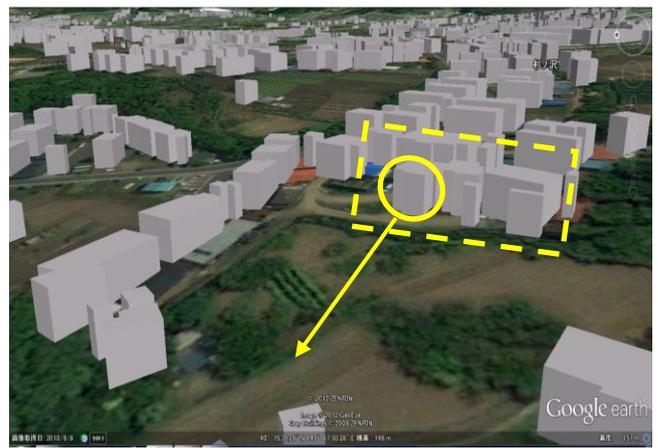
写真 7-2 (左) 二戸市杉の沢石切所 (Google earth 2011/6/9 撮影)

写真 7-3 (右) 二戸市杉の沢石切所 (Google earth 2011/6/9 撮影)

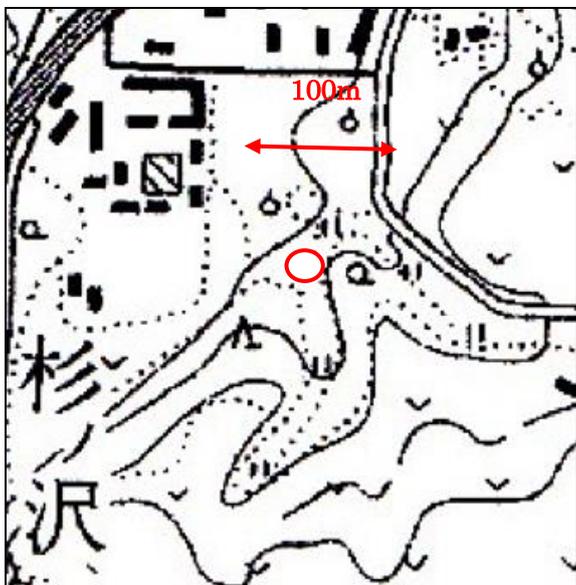
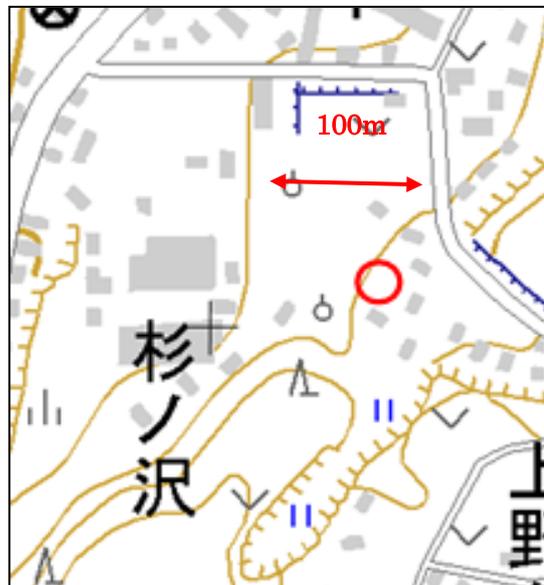
図 7-1 (左) 二戸市杉の沢石切所 (昭和 45 年 12 月 28 日発行 国土地理院)

図 7-2 (右) 二戸市杉の沢石切所 (平成 19 年 同)

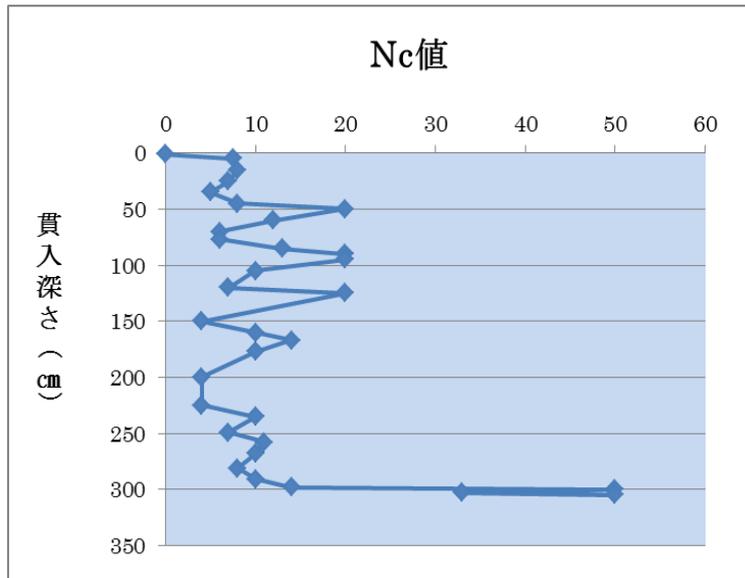
図 7-3 石切所における簡易貫入試験の結果 (2011/9/26 実施)

この結果から、約 300 cm 程度で急激に堅固になり、既往研究例では N_c 値 20 を基岩面と表層土層との境界面とする事例が多いことから、この層付近が地山と盛り土の境界部と考えられる。また、現地調査よりこの付近で地下水の流出が認められた。

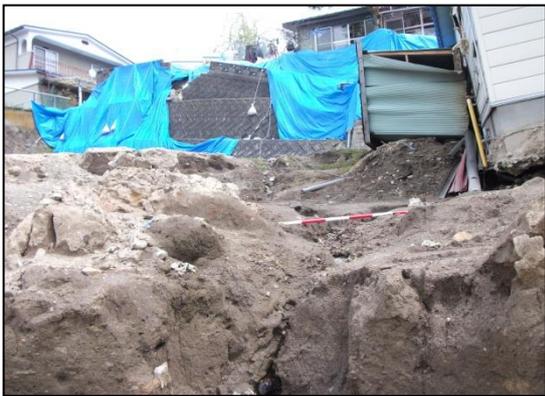
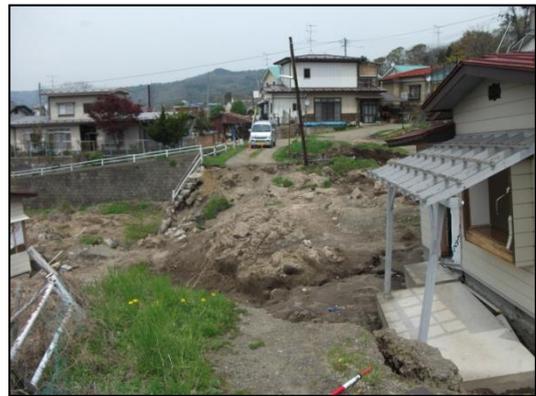
写真 7-4 (左) 簡易貫入試験を実施した付近の写真

写真 7-5 (右) 同地点

盛土地盤（谷埋め地を含め）での崩壊箇所を対象とした現地調査では、地震に対する盛土地盤に脆弱さが改めて確認され、その中でも特に、過去に谷であった部分への盛土地盤や開放された谷側の斜面に面している部分での（地すべり性）崩壊が顕著であることが判明した。二戸市杉の沢石切所では、地すべり性崩壊跡地において、この崩壊に影響したと考えられる地下水の流出が認められたことから、今後は、谷埋め盛土地盤での排水対策を重点的に進めていく事が望まれる。また、一関市館ニュータウンや舞川小学校では、斜面に面していた住宅やフェンスが地盤の崩壊とともに斜面方向へずれ込む姿が見られ、その危険性の高さを示す結果となったことから、今後はこのような部分への十分な対策と、盛土地盤上に住宅を造成する際には、斜面に面した部分への造成を控えるといった配慮も、当然のことながら必要であると言える。

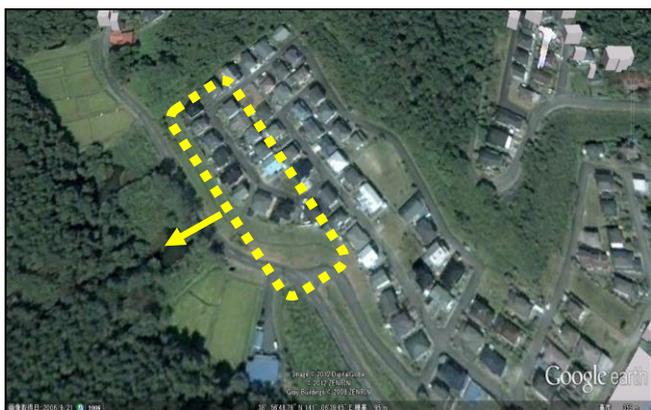
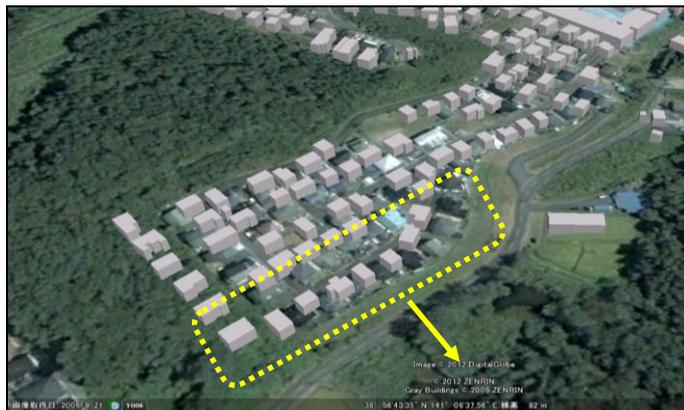
この場所は 2011 年 4 月 7 日の余震による発生した。盛土地盤の崩壊が確認され、その中でも特に、開放された谷側に面した斜面側に位置している住宅に大きな被害が出ている (写真 7-6, 写真 7-7)。また、国土地理院 2 万 5 千分の 1 地形図の比較により、被害の発生した家屋は盛土した地盤上に造成された住宅であることが分かった (図 7-4, 図 7-5)。

写真 7-6 (左) 館ニュータウン (Google earth 2011/4/6 撮影)

写真 7-7 (右) 一関市館ニュータウン (Google earth 2011/4/6 撮影)

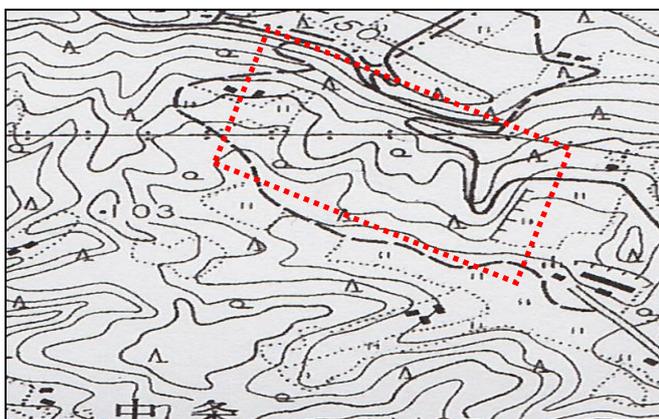
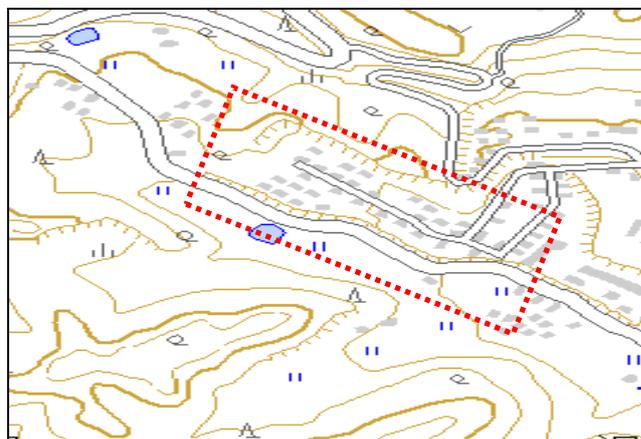
図 7-4 (左) 館ニュータウン造成前 (昭和 45 年 6 月 30 日発行 国土地理院)

図 7-5 (右) 館ニュータウン造成後 (平成 19 年 同)

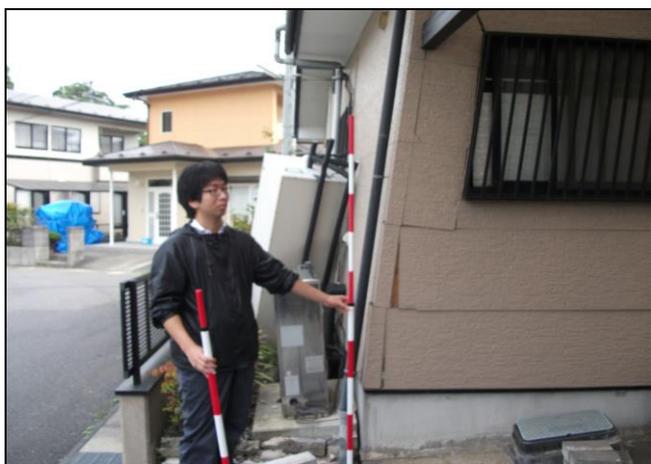
一方、現地調査では至る所で亀裂や住宅の傾きが確認された (写真 7-8)。また、住民の方に聞き取りを行ったところ、被害の大きかった住宅の人は、避難所や知人宅での生活を余儀なくされており、余震が発生して 5 ヶ月

写真 7-8 (左) 斜面側にあった住宅の傾き (2011/9/26 撮影)

今回、現地調査を実施できたのは 3 箇所であったが、そこから地震に伴う盛土地盤の崩壊の危険性を十分に感じ取ることができた。また、一関市館ニュータウンと舞川小学校を例にとっても分かるように、盛土した斜面側において特に被害が多く見られるのが特徴である。よって、このような部分への住宅の造成はなるべく控えることが望まれるが、それと同時に、既に危険な場所に住宅などが造成されている場合は、被害を最小限に止める為の補強策も随時考えていかなければならないだろう。

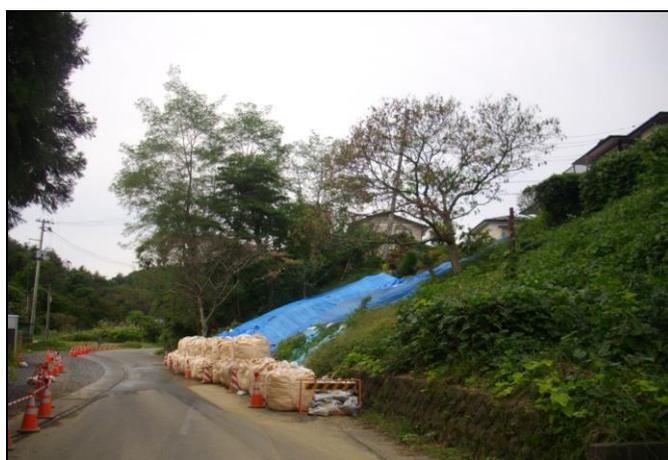
写真 7-9 (右) 崩壊のあった斜面：ブルーシートをかけて水の浸入を防いでいる (2011/9/26 撮影)

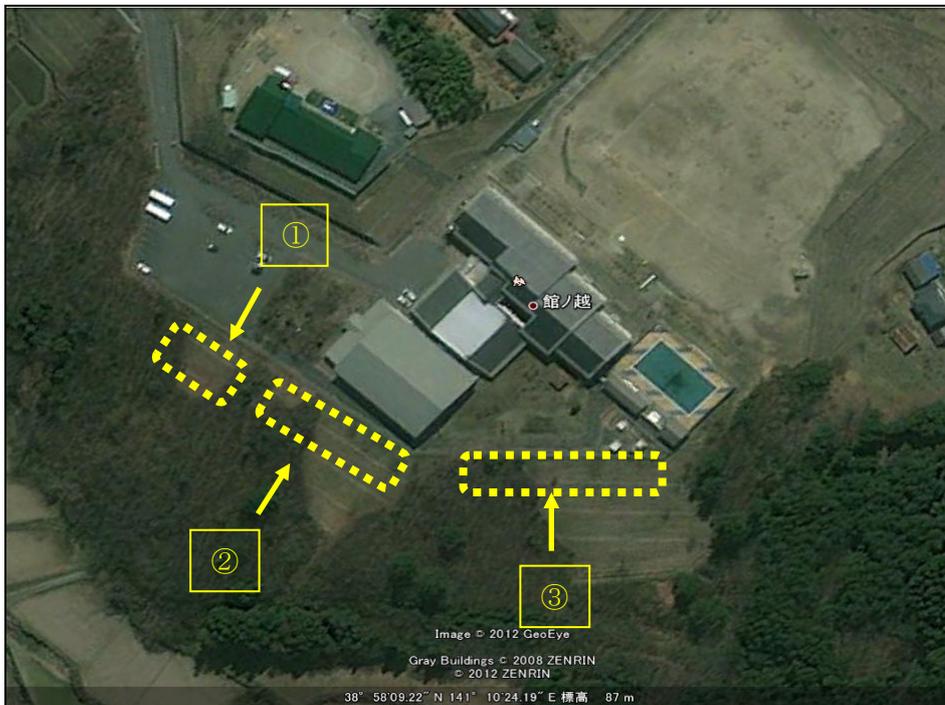
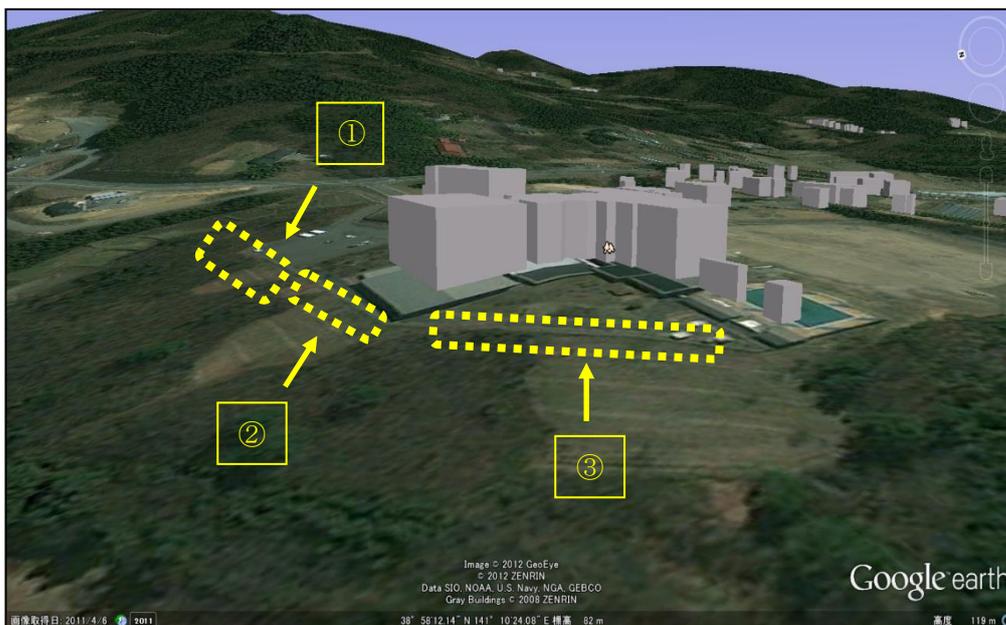
本箇所は余震の影響で、盛土された地盤の中でも、館ニュータウンと同様に開放された谷側に面した斜面部分に近い部分での崩壊が目立った（写真 7-10, 7-11）。校舎自体には特に大きな被害は出なかったのは幸いであったが、もし崩壊が校舎にまで及んでいたならば、多くの被害者を出した可能性もあり、改めて盛土地盤上における宅地・学校の造成の危険さを感じた（写真 7-12～16）。また、国土地理院 2 万 5 千分の 1 の地形図の比較より、崩壊した箇所は特に、盛土した地盤でも谷を埋めた地点の斜面上部の方に多いことが分かった（図 7-6, 図 7-7）。

写真 7-10 一関市舞川小学校（平面 Google earth）

写真 7-11 一関市舞川小学校（立体 Google earth）

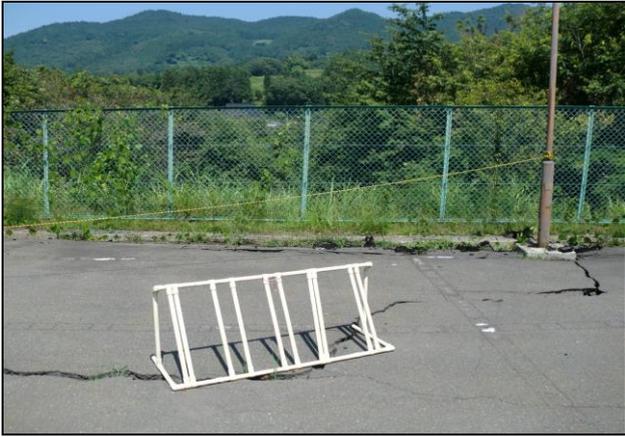
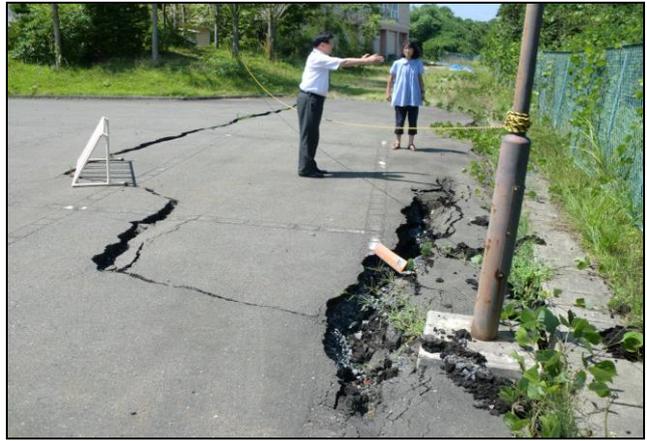
写真 7-12 (左) ①— (1) 駐車場斜面側 (2011/08/09 撮影)

写真 7-13 (右) ①— (2) 駐車場斜面側 (2011/08/09 撮影)

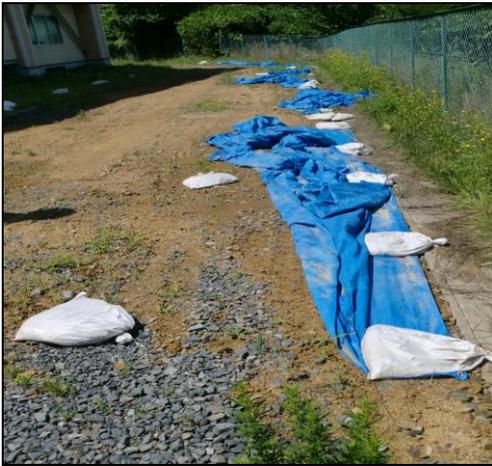
写真 7-14 (左) ② 体育館裏 (2011/08/09 撮影)

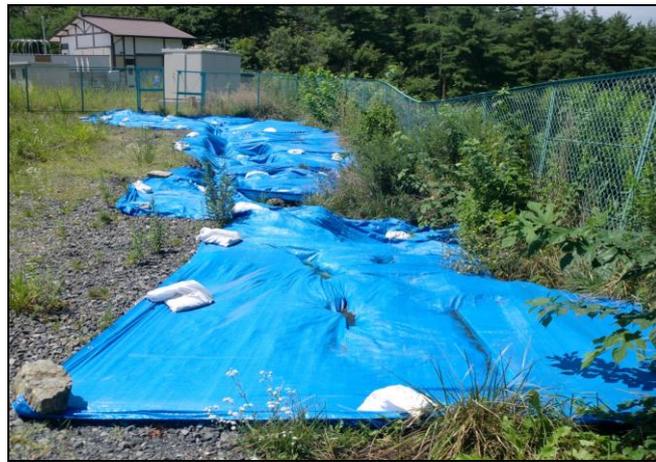
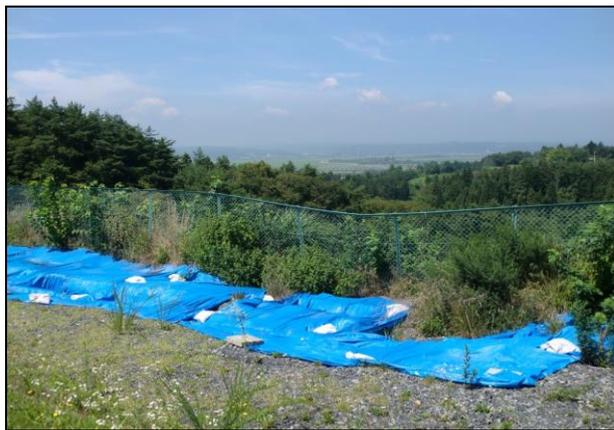
写真 7-15 (右) ③— (1) プール裏 (2011/08/09 撮影)

写真 7-16 ③— (2) プール裏 (2011/08/09 撮影)

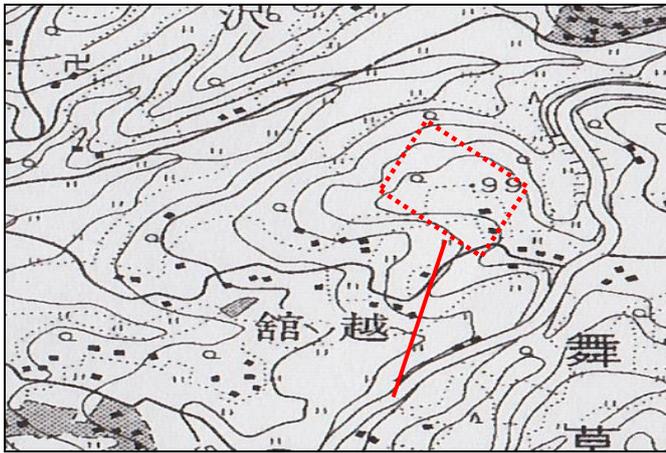
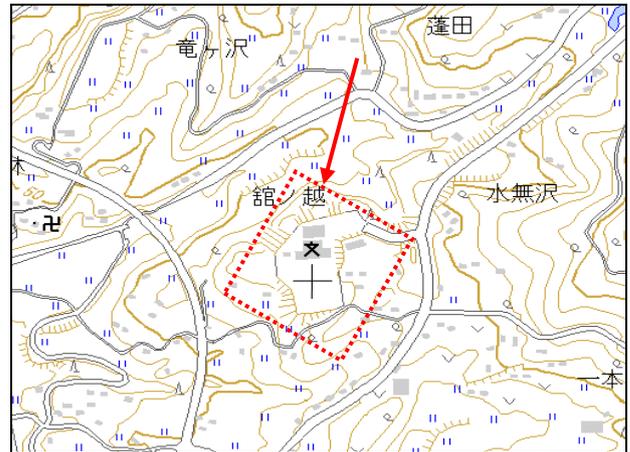
図 7-6 (左) 舞川小学校設立前 (昭和 45 年 6 月 30 日発行 国土地理院)

図 7-7 (右) 舞川小学校設立後 (平成 19 年 同)
