公益社団法人砂防学会 2014年8月広島大規模土砂災害緊急調査団 調査結果に関する速報

(1) 災害の発生した地域と災害の特徴

(3) 土石流の発生域・流下堆積域の調査から解明された災害の特徴

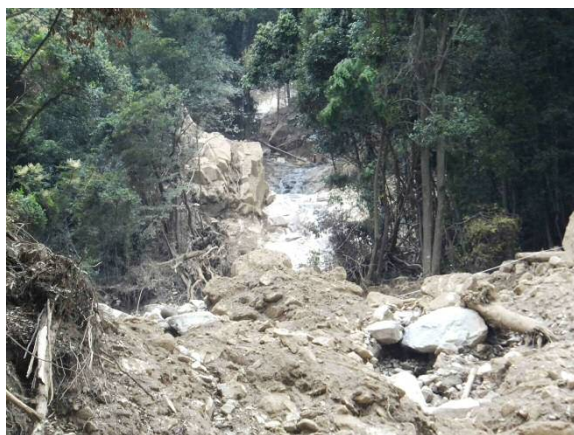
安佐南区八木三丁目県営緑が丘住宅上の土石流流路の状況(住宅地の upstream の谷出口付近。ここまでは勾配が8-10°だが、これより上流は急勾配の露岩した溪床が確認できる。

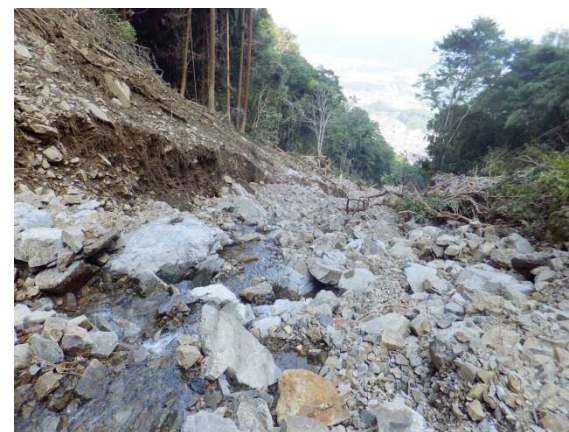
安佐南区八木三丁目阿武の里団地の上の土石流流路の状況(流路勾配24°前後のところ)。

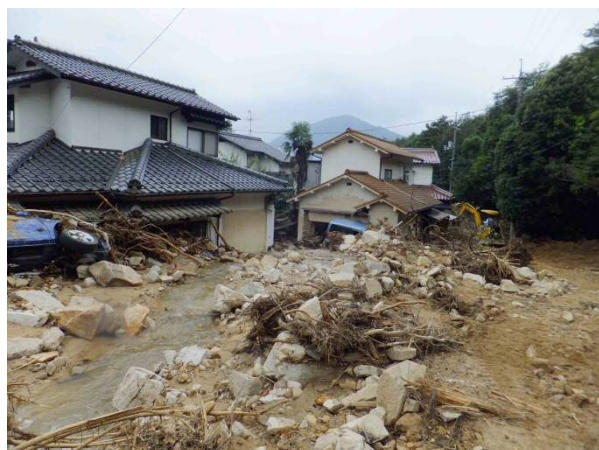
安佐北区可部東6丁目地区の谷すじの家屋の被災状況(この場所は上流の3~4本の小溪流からの土石流が集まって流下した)

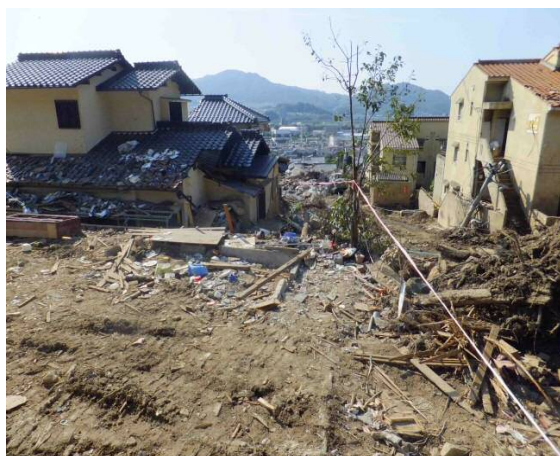
安佐南区八木三丁目県営緑が丘住宅の土石流による被災状況(勾配は8°程度。花崗岩の巨石と全壊した家屋が確認できる)。

花崗岩が分布する溪流の 土石流と被害の特徴

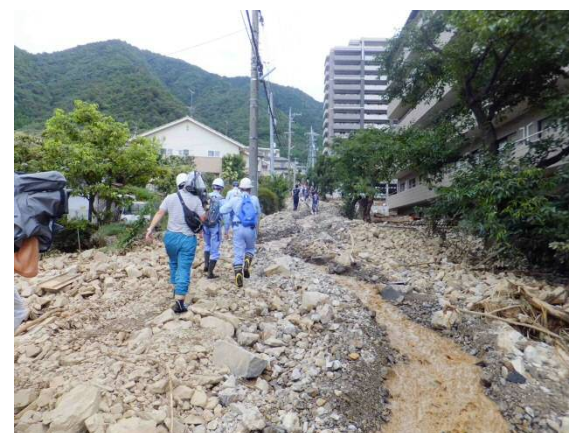
安佐南区八木三丁目阿武の里団地を流下した土石流の堆積物

堆積岩類が分布する溪流の 土石流と被害の特徴

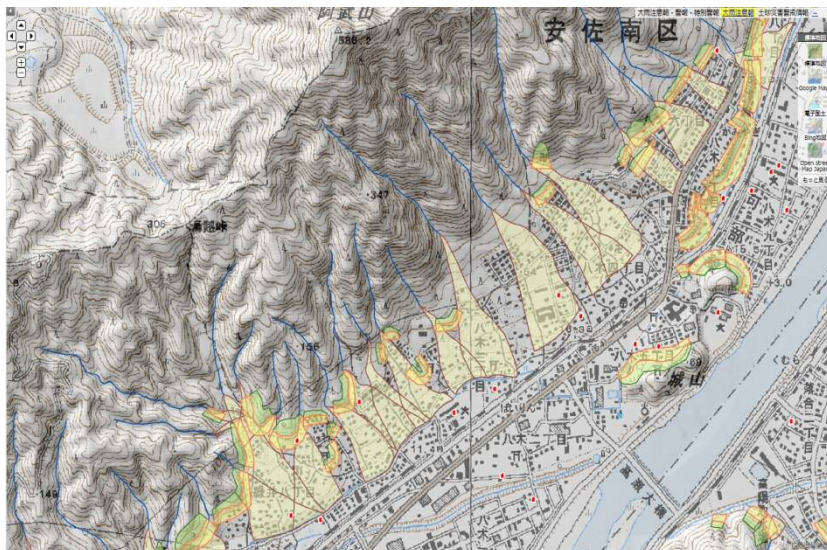
安佐南区八木地区周辺の土砂災害危険区域図
(阿武山の山麓の住宅地ではほぼすべての谷すじに土石流が発生して人家が危険にさらされていることが以前から示されている。)

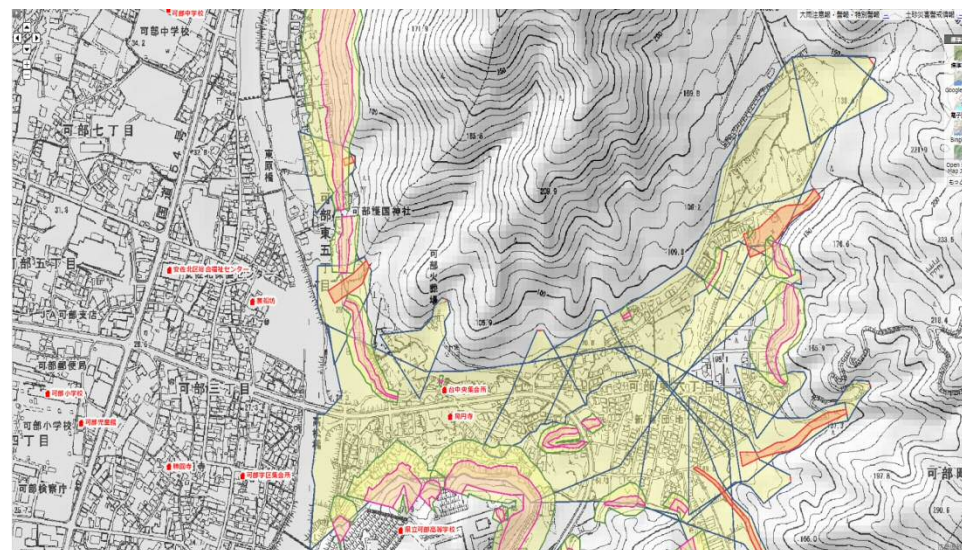
安佐北区可部東6丁目付近の土砂災害防止法に基づく警戒区域指定の状況(谷すじの家屋のほとんどが少なくともイエローゾーン、すなわち、土砂災害警戒区域に指定されていることがわかる。)

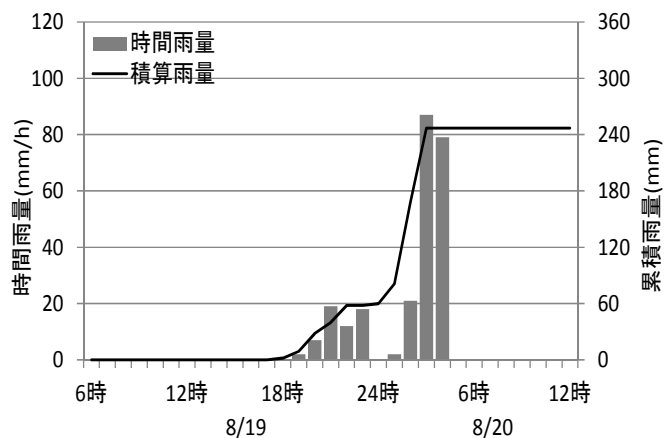
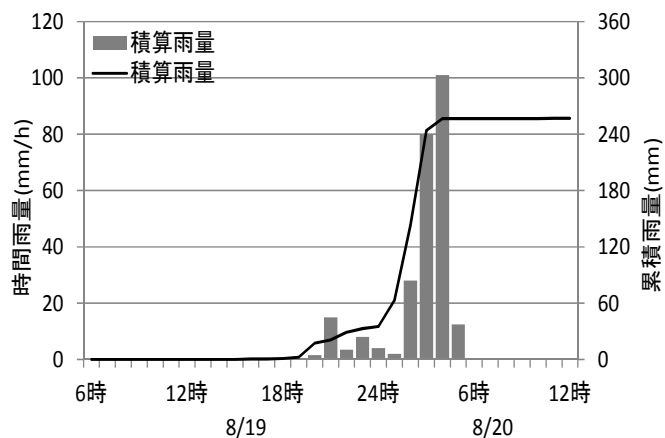
降雨の時間変化

土石流を発生させた降雨は、 3時間に200ミリ超 となる短時間の豪雨であった。	資料－5
降雨量は、数百年に1回程度よりもはるかに少ない確率で発生する規模となっていた。 強い降雨の分布域と土石流の多発した範囲は一致した。	
土砂災害警戒情報は、 20日午前1時15分 に発令された。この直後から降雨が急激に強まり、 午前2時からの2時間雨量は被災地周辺では200ミリ前後 にもなる非常に強い降雨であった。 このような急激な変化が真夜中に生じていることから、住民等への避難勧告が土砂災害警戒情報の直後に行なわれていたとしても、 安全な避難は不可能であった可能性が高い 。

(上図：高瀬(国土交通省), 下図：三入(気象庁))

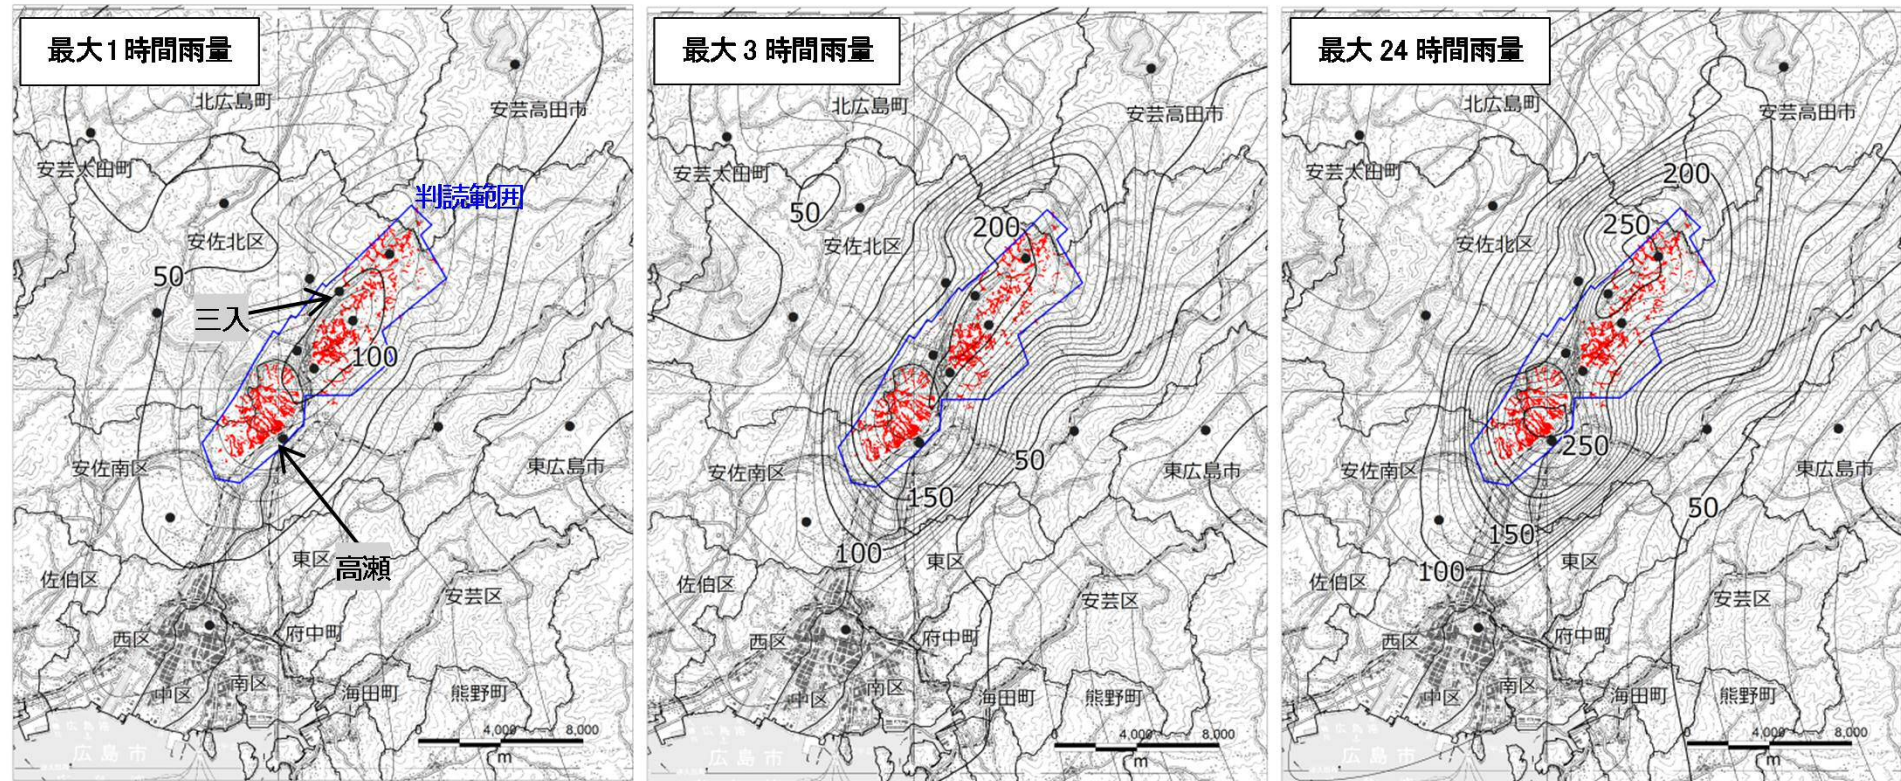
斜面崩壊（土石流発生溪流）と雨域分布

(図中赤色は、崩壊地、土石流侵食範囲、土石流流下範囲、土石流堆積範囲を表している)

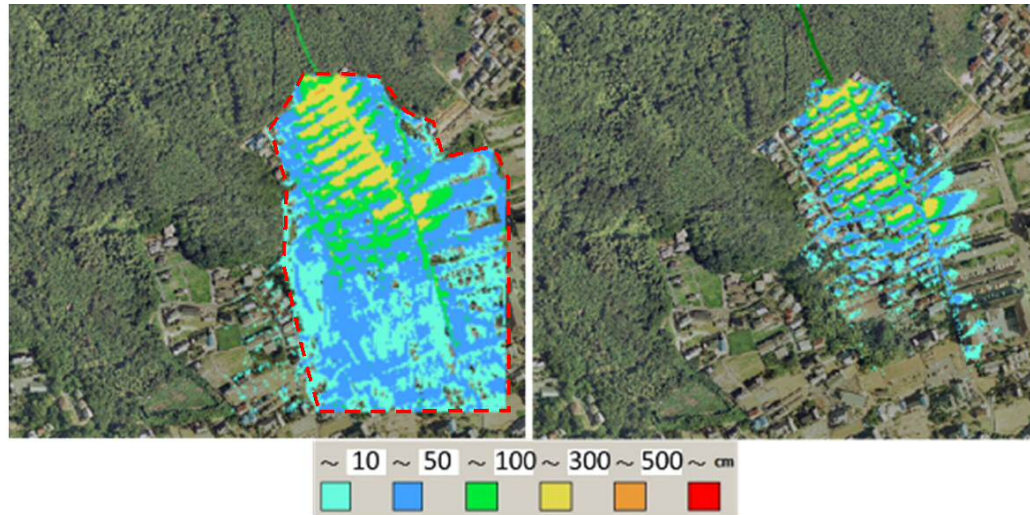
Case1(家屋考慮無し)の計算結果(左図:最大痕跡、右図:計算終了時の堆積厚)

土石流氾濫シミュレーションの解析結果 家屋なし(上段)と家屋あり(下段)の比較

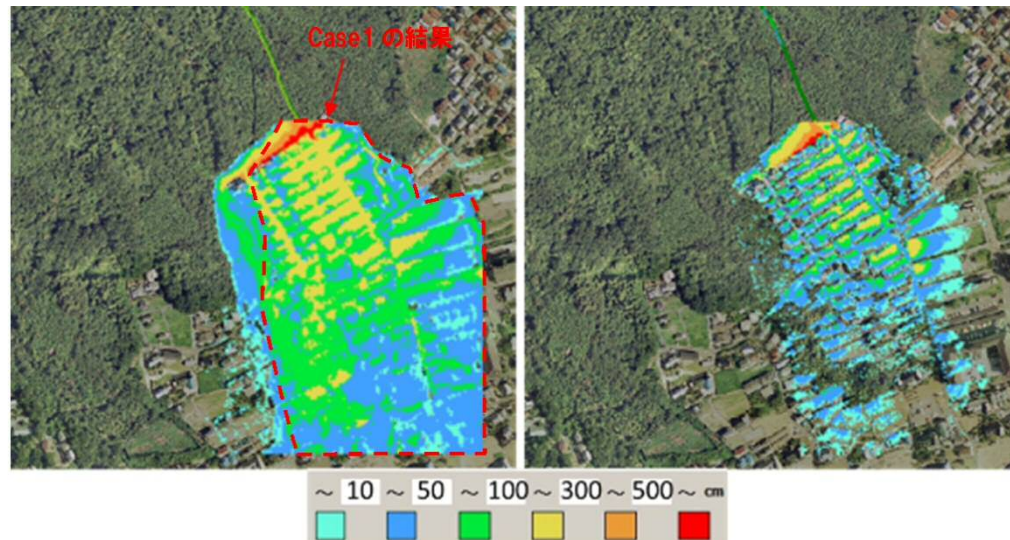
人家等への甚大な被害は、溪流の縦断方向の勾配が 8° を超える区間に集中している。勾配の急な区間に人家等の集中している地区では、今後も同様な被害を受ける可能性が高い。	参考資料
土石流の氾濫した範囲には、多数の建物が立地していた。数値解析による検証作業により、建物によって土石流の流れが影響を受け、流動深や堆積深がより大きくなったことが示唆された。	資料－6

Case2(家屋を考慮)の計算結果(左図:最大痕跡、右図:計算終了時の堆積厚)

土石流が建物に及ぼす力の大きさやその範囲を精度高く予測することができれば、今後の対策において重要な情報を提供できることになる。

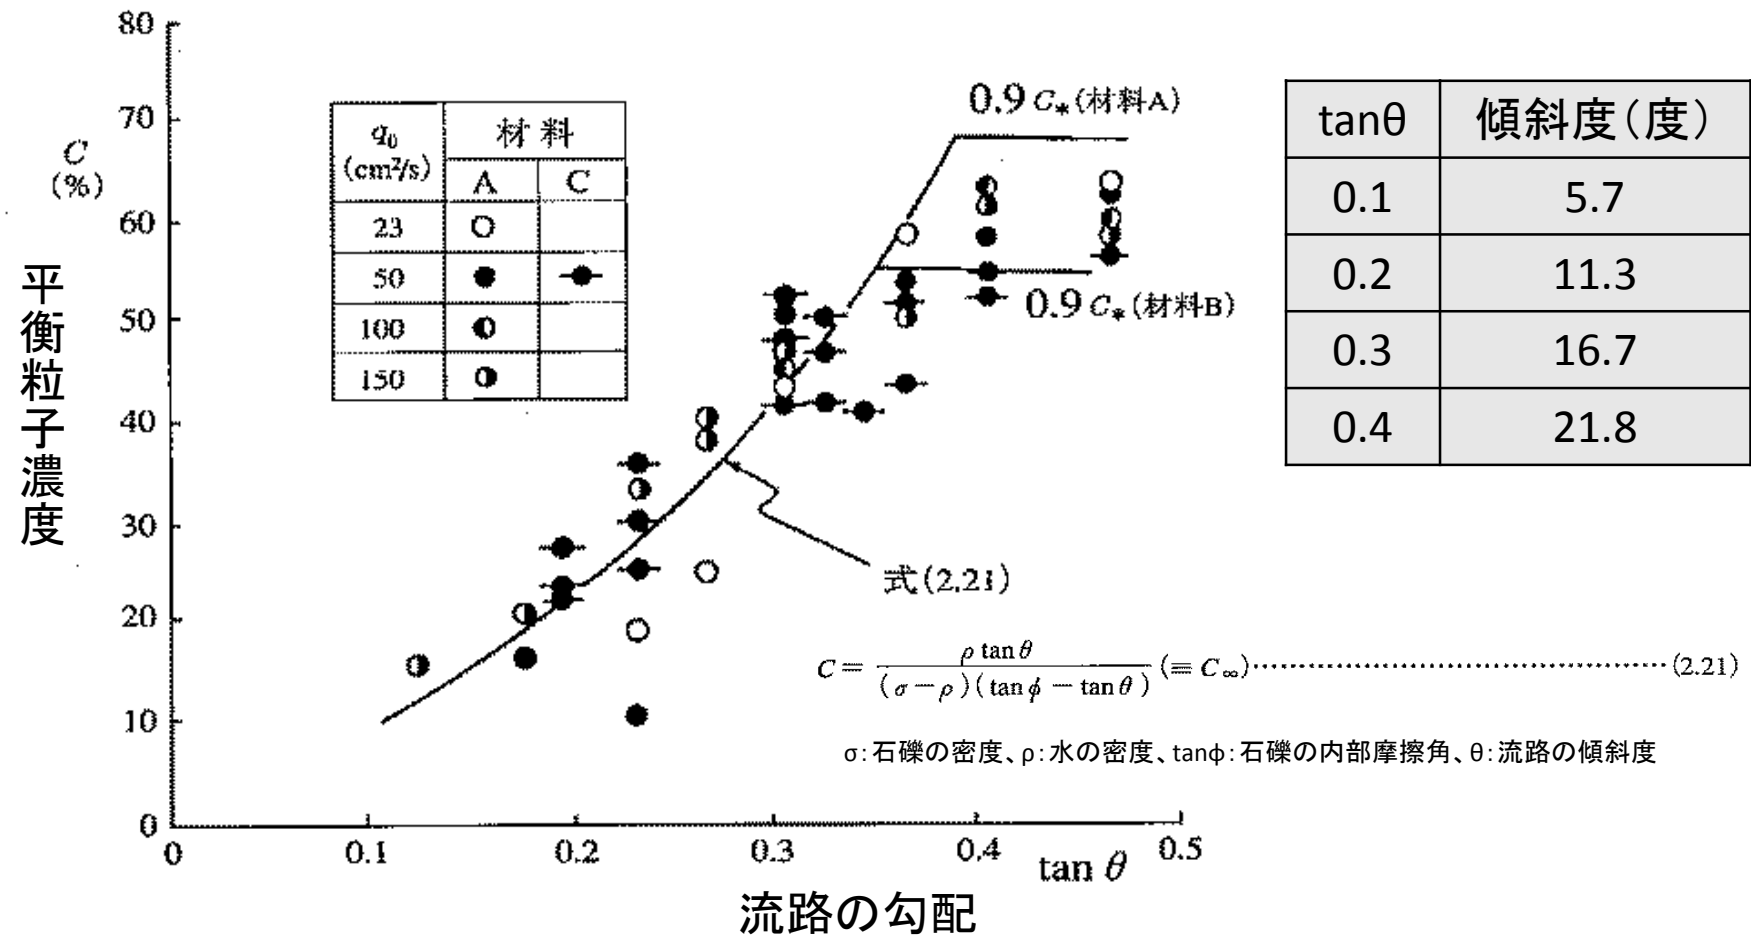
流路の勾配と石礫型土石流の平衡濃度の関係
