**災害報告****2014年8月20日に広島市で発生した集中豪雨に伴う土砂災害****Sediment-related disasters induced by a heavy rainfall in Hiroshima-city on 20<sup>th</sup> August, 2014**海堀 正博<sup>\*1</sup>

**Key words : debris flow, extreme torrential rainfall, field investigation, Sabo works effect****1. はじめに**

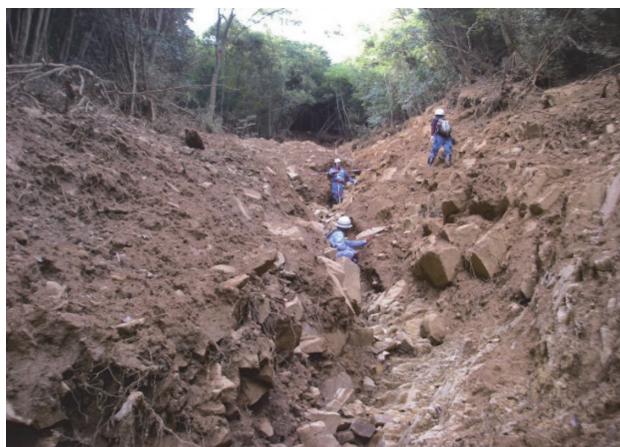
源頭部の崩壊発生場所の地質は主に風化の進んだ花崗岩であり、2 m の高さで滑落崖を形成している。土層には  $\phi$  0.5 m~1.0 m の礫も多数含んでいる（写真-1）。崩壊発生後の流水により、崩壊面には最大で深さ 2.0 m のガリー侵食も発生しているが、岩盤の露頭は見られない。源頭部崩壊地の勾配は 40° 前後である。また、滑落崖付近には大小含め多数のパイピング孔が確認できた。周辺の斜面土壤の浸透能を大きく超えるような短時間の集中豪雨がパイプフローの噴出につながり、崩壊発生の直接的な要因になったと考えられる。

写真-1 根谷川支川 97 の源頭部の様子

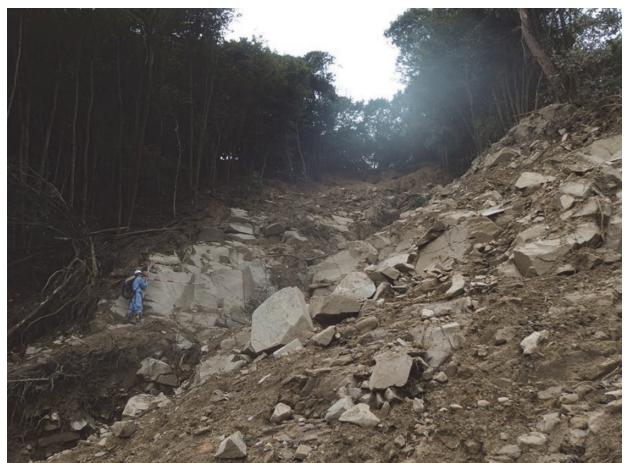
源頭部の斜面崩壊は、南側は長さ（水平）20 m、幅 10 m、深さ 2 m（写真-2）、北側は長さ（水平）25 m、幅 10 m、深さ 2 m であり、傾斜はいずれも約 35° である。

南側の崩壊地頭部ではパイピング孔が多数確認でき、北側では崩壊地上方にある高松城跡の平坦地に井戸跡が残されていることから、本渓流では地下水が地表近くを流れていることが推測される。

写真-2 根谷川支川 97 と 98 の間の渓流  
源頭部南側の崩壊と崩土の様子

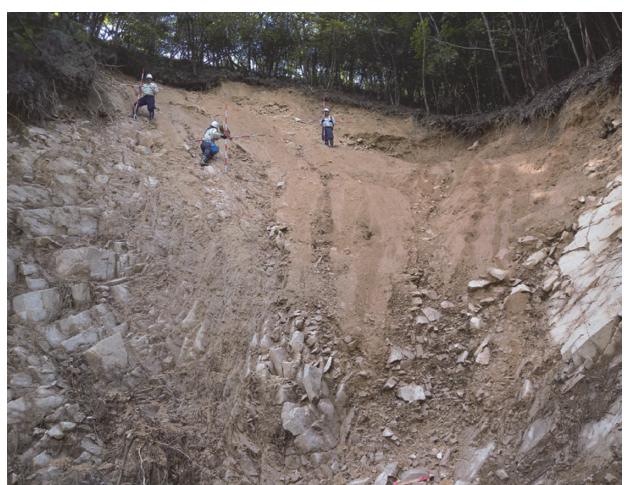
地質は花崗岩からなり、風化を帶びマサ土化を呈している。本沢の源頭部の崩壊は、標高 210 m 付近で発生し、幅 12 m、長さ（水平）20 m、深さ 1.5 m、傾斜 34° を呈している（写真-3）。

崩壊面には  $\phi$  2~3 cm のパイピング孔がいくつか認められる。崩壊下部の両側部は花崗岩中の斜交する節理に規制されてボトルネック状を呈している。これ以外に、崩壊は標高 145 m 付近と標高 125 m 付近の右岸側に存在し、いずれも周辺の植生は常緑広葉樹からなる。これらの崩壊は、前者が幅 10 m・長さ（水平）26 m・深さ

写真-3 根谷川支川 86 の源頭部の崩壊状況  
崩壊下部は花崗岩に規制されている

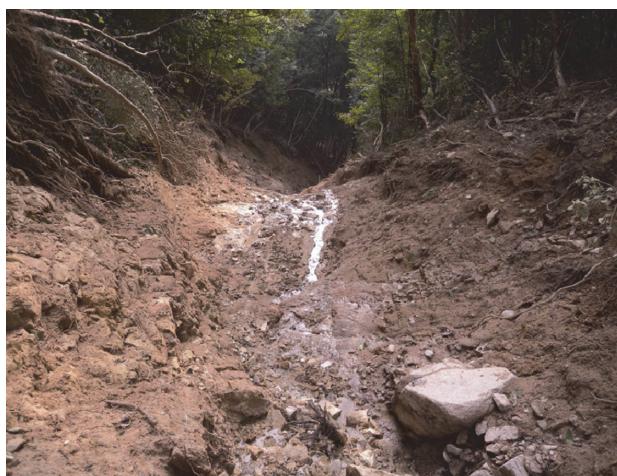
地質は花崗岩を主体とし、流紋岩質溶結凝灰岩が一部で認められ、隣接する根谷川支川 86 に比べ、マサ土化が進んでいる。源頭部の崩壊は標高 220 m 付近に位置し、幅 12 m・長さ（水平）22 m・深さ 1.2 m・傾斜 31° を呈しており、崩壊面には  $\phi$  1~2 cm の多数のパイピング孔とリル・ガリーが認められる（写真-4）。これ以外に、崩壊は標高 190 m 付近の左岸側に幅 8 m・長さ（水平）15 m・深さ 1.2 m、標高 140 m 付近の右岸側に幅 20 m・長さ（水平）22 m・深さ 0.8 m、標高 130 m 付近の左岸側に幅 8 m・長さ（水平）55 m・深さ 1.0 m が存在し、いずれも周辺の植生は常緑広葉樹からなる。流下域の上流部の渓床には、岩盤の露頭はほとんど認められず、 $\phi$  10~30 cm 大の花崗岩の角礫を混入するマサ土が分布し、流水はこの中を伏流して途中の花崗岩の亀裂部から湧出している。

写真-4 根谷川支川 85 の流下域に見られる花崗岩亀裂部からの湧出

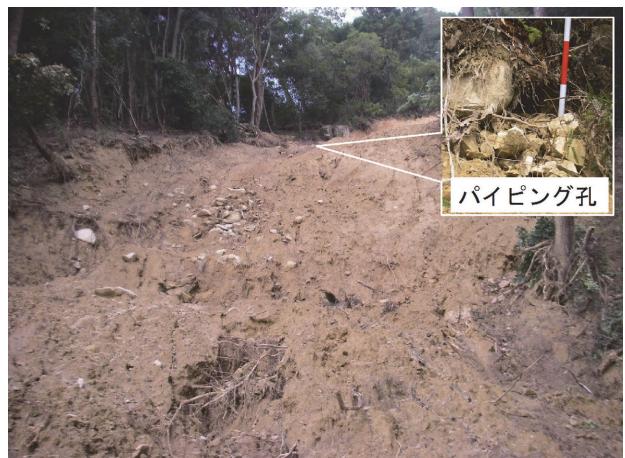
源頭部の崩壊発生場所は、いずれも風化の進んだ花崗岩の上に層厚 0.5 m~1.0 m 程度のマサ土が薄く被覆する土質状況を示し、表層のマサ土が花崗岩との境界を滑り面とし、風化の進んだ花崗岩を一部侵食し、最大  $\phi$  0.5 m 程度の礫と共に崩落した。また、その境界付近には大小含め多数のパイピング孔が確認できた（写真-5）。

写真-5 鳥越川源頭部の土石流発生地点

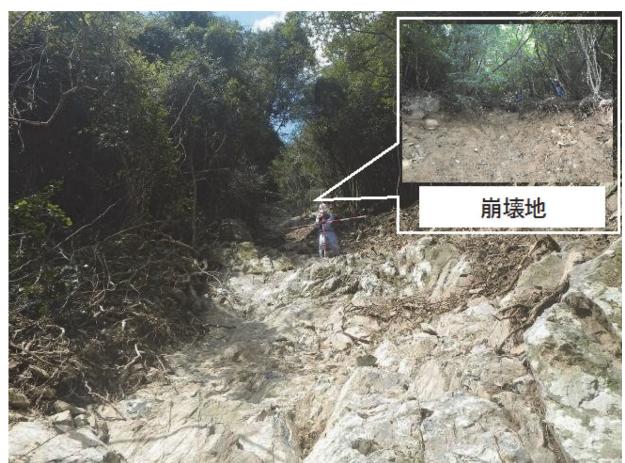
本渓流は、阿武山の南東側、阿武の里団地の背後に位置し、延長 1 km、標高差 500 m、流域面積 0.19 km<sup>2</sup> であり、下流域は明瞭な扇状地形となっている。流域の地質は、地質図からは、上流域には付加体堆積岩が分布し中～下流域には花崗岩類が分布する（前出図-1）。しかし、土石流として流下している礫の殆どが付加体堆積岩と一部が斑岩類であり、花崗岩は含まれていない。源頭部の崩壊は、稜線から 30 m 下方の付加体堆積岩の強風化部で発生しており、水平長 15 m、幅 6 m、深さ 0.8 m、崩壊面上部にはパイピング孔が見られる（写真-6）。稜線付近には崩壊地が 3箇所確認され、いずれも深さ 1 m 未満の表層崩壊である。崩壊地の下方は、渓床勾配 40°~35° で露岩しており、崩壊土砂は侵食深 0.5 m~2.0 m で移動している。阿武山山頂より水平長 500 m 地点右岸側に水平長 150 m、幅 10 m、深さ 1 m の崩壊地があり、崩壊土砂は対岸に 7 m 乗り上げているが河道を閉塞した痕跡は見られない。以上のことから、本渓流では源頭部や渓岸の崩壊を起因として土石流が発生したと考えられる。

写真-6 太田川支川 75 の源頭部の状況

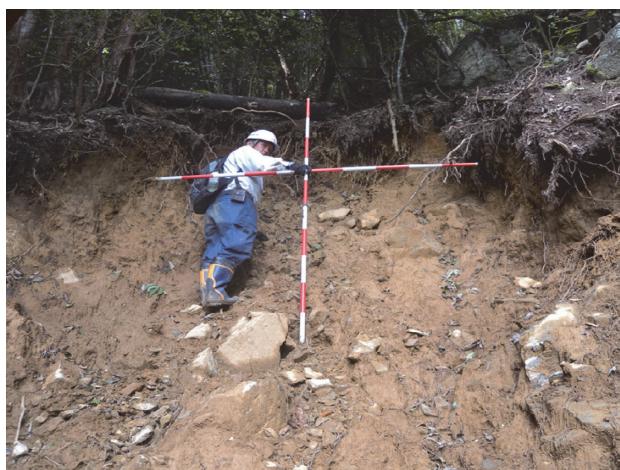
源頭部の崩壊は標高 470 m 付近に位置し、幅 7 m・水平長 25 m・深さ 1.0 m と規模は小さい。ただし、勾配は  $40^{\circ}$  と急で  $\phi 0.1\sim0.6$  m 大のホルンフェルスの角礫を混入する砂質粘土からなり、中下流に比べ細粒分が多く含水比は高い（写真-7）。崩壊面には  $\phi 2\sim4$  cm のパイピング孔が多数認められる。また、上流域の山腹斜面では立木の根元に小枝の巻きつきや表層土層（A 層）の流出が認められることより、多量の表面流が発生していたことが推察される。

写真-7 五反田川の源頭部の崩壊状況

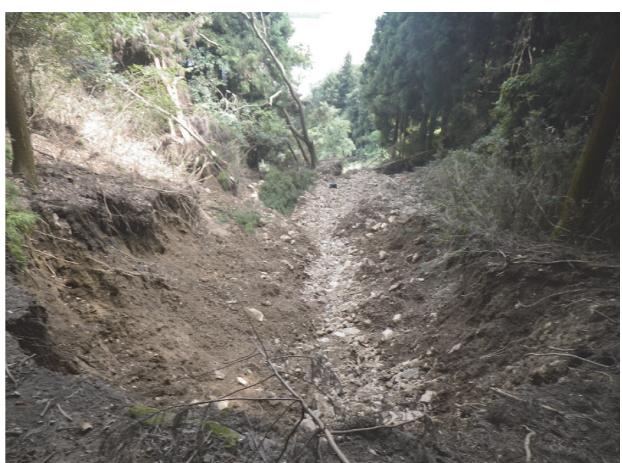
土石流の源頭部は、主稜線より水平長約 200 m に位置する集水地形の中央底部にあたり、勾配約  $18^{\circ}$  の緩斜面に生じた水平長 30 m、幅 10 m、深さ 5 m の細長く深い崩壊地である（写真-4.8）。崩壊地は表層部約 1 m を粘土質の風化層に覆われた厚い崖錐堆積物からなり、上端部には湧水跡が見られる。崩壊地末端には遷急線があり、それより下流側約 100 m の区間は約  $22^{\circ}$  とやや急な斜面になっているが、ガリーはほとんど形成されておらず

写真-8 太田川支川 71 の源頭部の様子

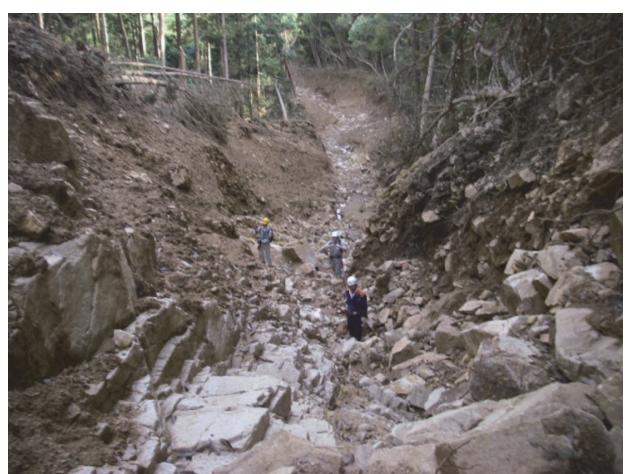
中流部から下流域の区間は渓床勾配が  $18^{\circ}$  と上流域より緩くなり、上流域では花崗岩の露頭が目立っていたこと（写真-9）と対照的に、多量の  $\phi 0.5 \text{ m} \sim 1.0 \text{ m}$  級の礫とマサ土主体の土砂の堆積が始まっている。また、これらが堆積した後の後続流による幅 3.0 m、深さ 1.0 m 程度の侵食も確認された。下流域は谷出口にかけて勾配が  $13^{\circ}$  とさらに緩くなり、礫だけでなく土砂の堆積も顕著となり、堆積厚は 2.0 m 程度と推定された。

写真-9 根谷川支川 97 の渓流内の様子

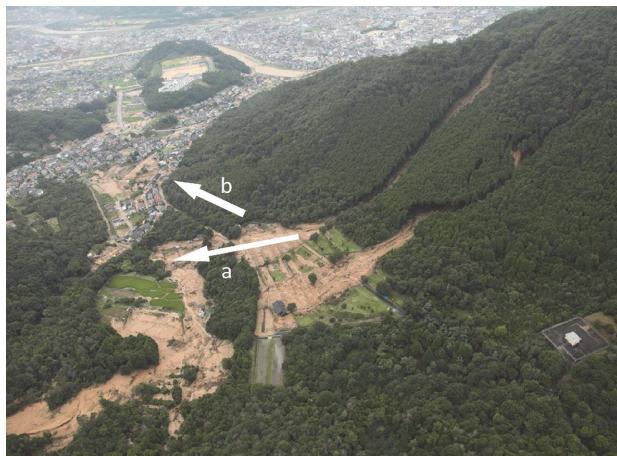
谷出口より下流側約200mの区間はパークゴルフ場の棚田状のコースとなっており、ここに最大礫径 $\phi$ 1.8m、平均 $\phi$ 0.1mの土石流堆積物や流木が堆積している。パークゴルフ場より下流は樹林帯となっていたが、土石流の一部は樹木をなぎ倒し、突き抜けてさらに下流へ到達している。また、左岸側の氾濫域を中心に土石が樹林帯で捕捉され、森林内には細粒の土砂が流れ込んだ程度のところも見られた（写真-10のa）。土石流は、パークゴルフ場の棚田状の地形を流下しているため、地形の影響を受けて減衰したものと考えられる。さらに、土石流の一部は流下方向に対して約40°斜交する道路（写真-10のb、道路の縦断勾配は約9°）に沿って流下し、路面には土砂・流木の堆積や陥没、舗装の波状変形などの流下痕跡が多く見られた。

写真-10 土石流の流出の様子  
根谷川支川97と98の間の沢  
(国際航業株式会社/株式会社パスコ撮影)

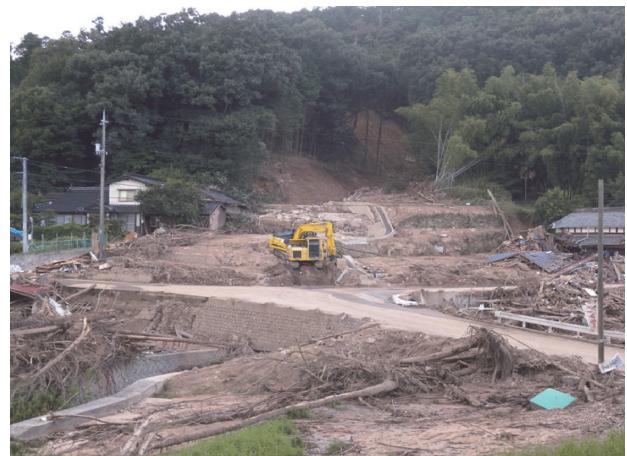
が始まって現流路に沿って扇状に広がっており、県道を乗り越えて土砂や流木が堆積している。堆積礫は、平均 $\phi$ 0.15m、最大 $\phi$ 1m程度の花崗岩礫からなる。なお、本渓流には施設がなかったため、県道より上流にあった家屋2戸と集会所が被災している（写真-11）。

写真-11 根谷川支川86の堆積域の状況  
道より上の家屋2戸と集会所が被災した

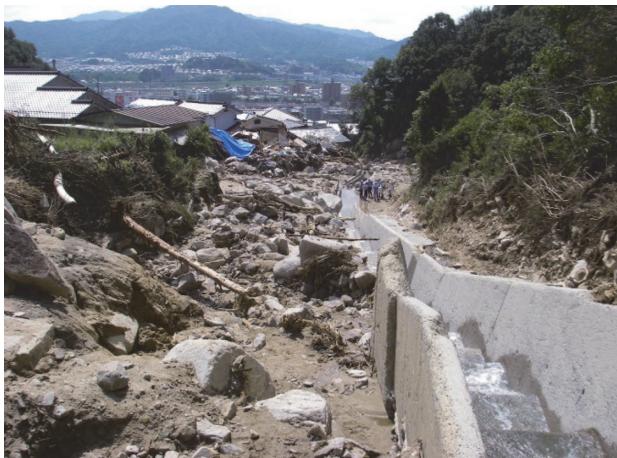
谷出口より下流側は、過去の土石流で形成された扇状地に大規模な宅地造成が行われている。谷出口を境に勾配は上流方向の10°に比べ下流方向は6°と緩くなっているものの、 $\phi$ 2.0~3.0mの巨礫を含んだ土石流は2.0m程度の高さで下流側に広がる住宅地へ流下し、多くの家屋へ甚大な被害を与えた。土石流は扇頂部付近の家屋を直撃し、そこで勢いが減衰され巨礫が堆積すると背割堤のような状態となり、そこから左右に分かれて流下する形態を示している。家屋等の建物は土石流の流れに対して障害物となり得るものであり、実際に土石流は家屋が無い扇状地の左右端付近を通過する道路に沿って流下し、5°以上の勾配を持つ扇状地末端付近まで多量の土砂及び巨礫と共に到達したことが確認できた（写真-12）。

写真-12 鳥越川谷出口より下流の様子

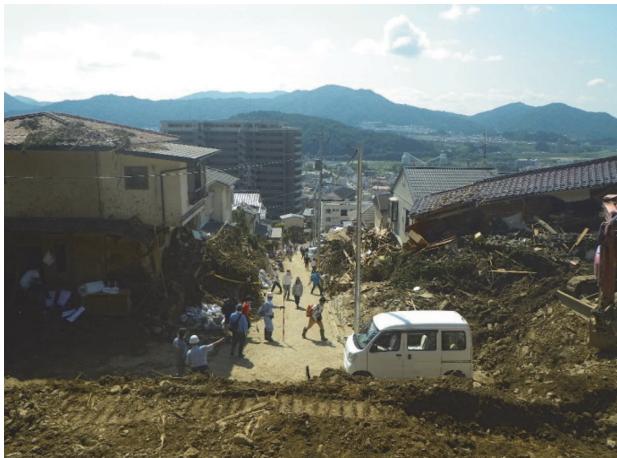
ら堆積深5m程度であることが確認できる。扇頂部付近の渓床勾配は14°、土砂の堆積幅は30m程度であり、水平長200mを流下して阿武の里団地に到達する地点の堆積幅は140m、分散角度29°、平均礫径は0.1mである。土石流の流下痕跡が2つに枝分かれしている付近には、高さ2~3mの土石流堆が確認される。団地内に流入した土石流は、山側や道路沿いの建物を大きく損傷しているが、家屋のほとんどが原形を留めており、建物の1階がほぼ堆積土砂に埋もれているものの、下流側へ大きく傾くということは確認できなかった(写真-13)。このことは、団地内に流入した土石流には巨石が少なく、巨大な岩石の直撃による破壊が少なかったためと考えられる。土石流は、勾配12°の団地内道路に沿って人家に損傷を与えるながら流下し、道路がクランク状になっている部分で木造家屋に衝突して向きを変え、勾配6°付近の堅牢建物(鉄筋4階)で停止している。今後、土石流による家屋の損傷を考える上で、建物周辺において流れの方向が大きく変化することの影響について調べる必要があろう。細粒分の土砂は道路に沿って水深0.7mで流下し、勾配3°以下となるJR可部線まで到達している。

写真-13 阿武の里団地に流入した土石流  
勾配12°の道路沿いを流下した

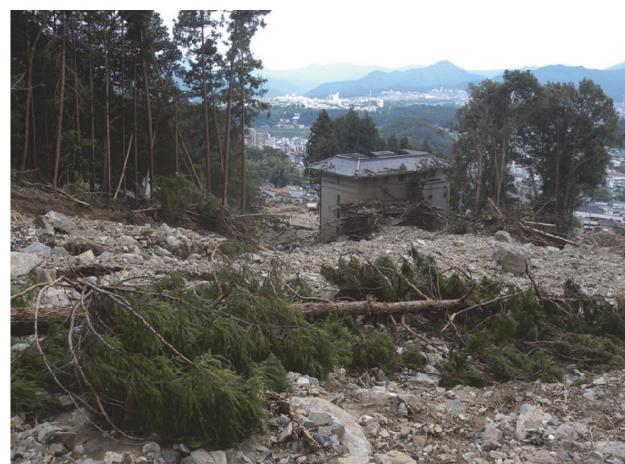
土石流は、標高80m付近の勾配が10°前後の住宅地から堆積傾向が強まっている。左側の旧流路方向を流下した土石や流木は、勾配が15°弱の住宅地の最上流に位置する鉄筋コンクリート製の3階建ての家屋(倒壊せず)の角にぶつかった(写真-14)後、勾配が約12°超の範囲で下流側の木造家屋を倒壊させながら標高70m付近で停止している。フロント部の礫は1.0m×1.2mの規模を呈する。また、直進した土石流も、同様に木造家屋を倒壊させながら標高70m付近で停止している。ただし、細粒分の多い土砂は住宅の間を縫うようにJR可部線の付近まで及んでいる。

写真-14 五反田川の堆積域の状況  
土石や流木は、家屋(倒壊せず)の角にぶつかった

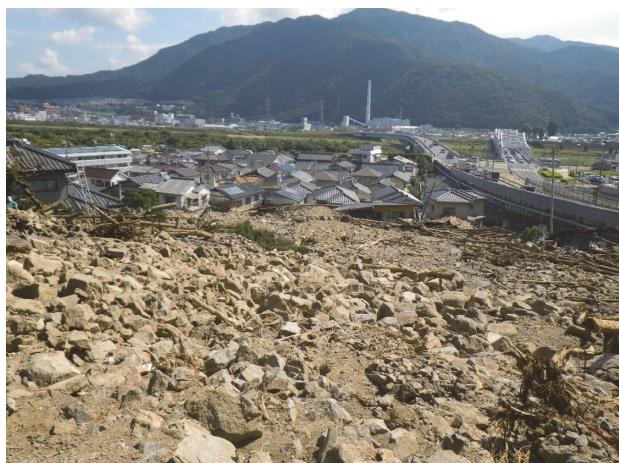
谷出口付近は勾配が11°で、放射状に土石が氾濫・堆積している(写真-15)。礫は、最大礫径が2m、平均礫径が50cmである。土石流は、谷出口から約100m下流の範囲にある家屋を押し流すあるいは1階部分を埋めており、国道54号の盛土(最大高さ4m)に規制されている。堆積土砂は八木用水や国道盛土の開口部を閉塞したため、盛土上流側にあたる細野地区の広範囲が湛水し、多くの建物が泥水に浸かった。なお、谷出口左岸側では、谷出口直近に位置する建物にもかかわらず、急傾斜地対策工によって土石流の直撃を免れた例も見られた。

写真-15 太田川支川71の谷出口付近の氾濫状況 国道54号の盛土が土石流を規制している

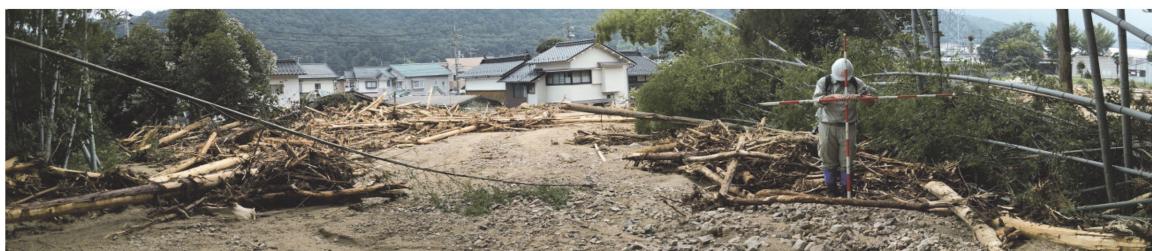
今回の災害において、流木の流出した渓流は数多くあったが、現地調査の際流木の多くは整理・除去されており、その中で流出した流木量が多く、流出時の状態が保持されていた2渓流について調査した。可部91と可部92において流出した流木量を現地での観察・概査の結果から概算すると可部91渓流で $110\text{ m}^3$ 、可部92渓流で $570\text{ m}^3$ と見積られる。こうした流木量を既往の調査データのグラフ上に追記して比較したものが図-6である。今回調査したプロットが既往調査の上限付近にあることが分かる。

写真-16 可部 92 溪流における流木の堆積状況（撮影 H 26 年 8 月 24 日）

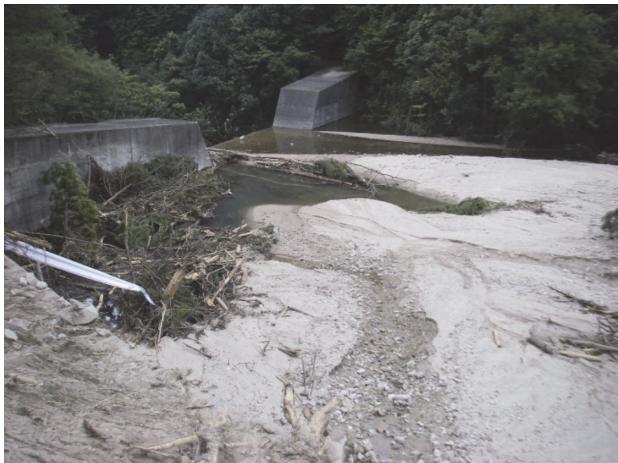
安佐北区大林3丁目の下ノ谷川に設置されている砂防堰堤の堆砂状況を確認した。今回発生した土石流により砂防堰堤は満砂状態となり、上流側には土砂および流木が多量に堆積していた(写真-17)。下流側へは細粒分の土砂がわずかに流出した痕跡があるものの、巨礫や流木の流出は確認できなかった。また、安佐北区可部町桐原の根谷川支川85においても治山施設(有効高6m程

写真-17 砂防堰堤の堆砂状況  
(安佐北区大林3丁目, 下ノ谷川)

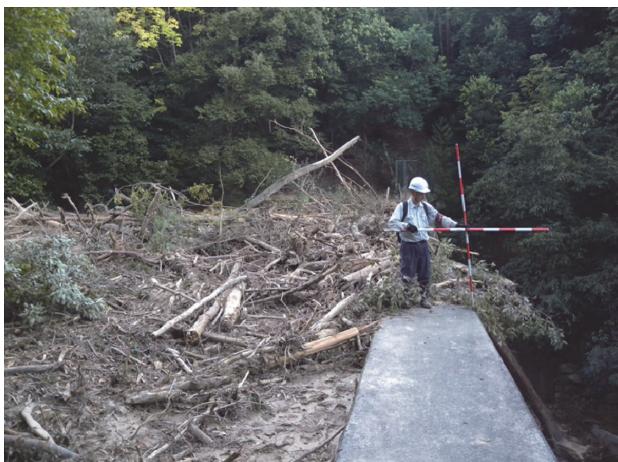
度)によって土石流が捕捉された状況が確かめられた(写真-18)。

写真-18 根谷川支川85の治山堰堤の堆砂状況
