公益社団法人 砂防学会

2014 年広島土砂災害に関する緊急調査報告会

講演概要集

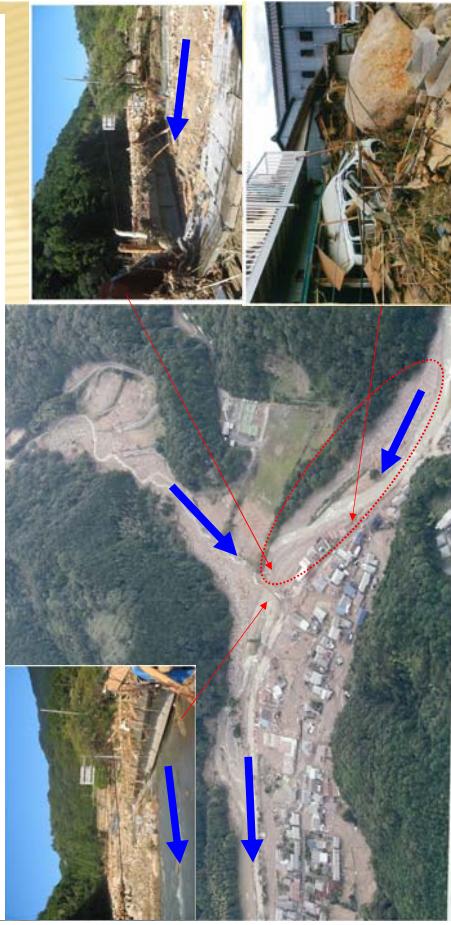
那智勝浦地区

■源道橋は折下ぎりぎりまで土砂堆積している。これは金山谷川からの流出土砂の影響も想定されるが、それ以前に本川からの流木で源道橋が閉塞し、那智川本川の土砂が上流に堆積週上した可能性もある。

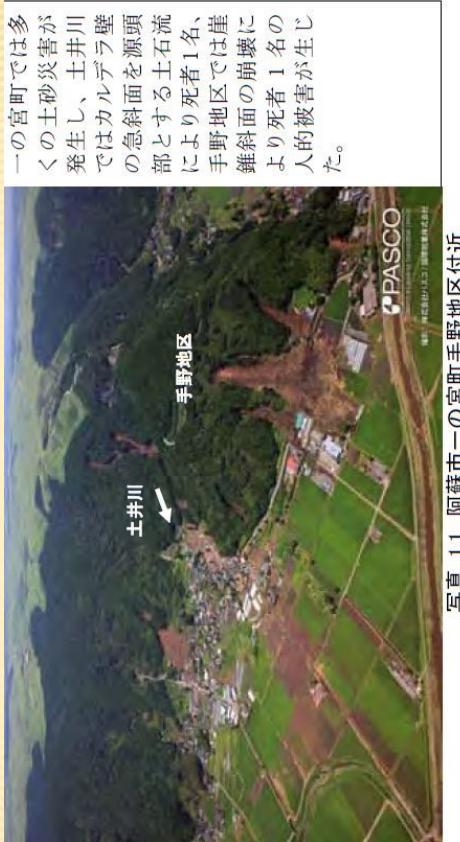
写真 1.1 阿蘇市一の宮町手野地区付近

一の宮町では多くの土砂災害が発生し、土井川ではカルデラ壁の急斜面を源頭部とする土石流により死者1名、手野地区では崖の崩壊により死者1名の人的被害が生じた。

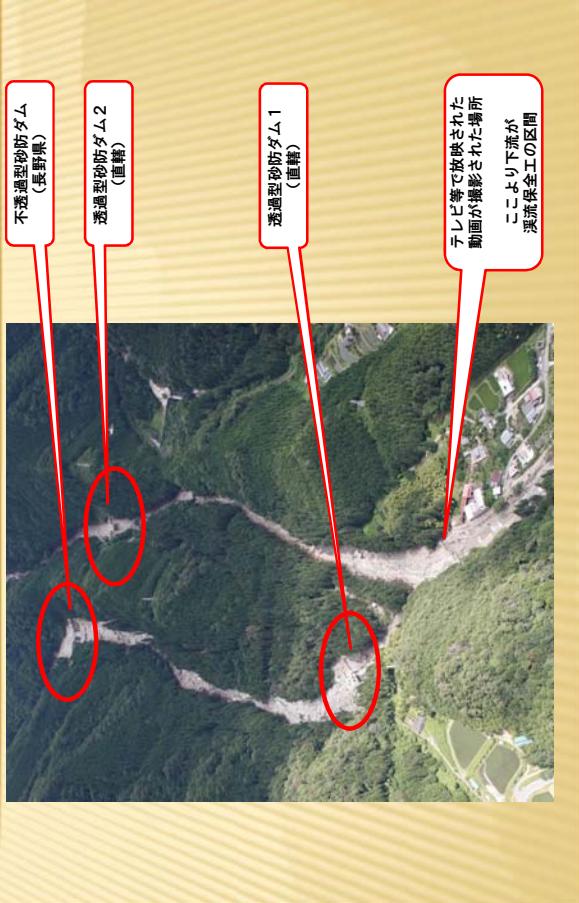
砂防ダムの上流側の流路が弯曲しているため、左岸側に土石流が偏流し、土石流の衝撃力が堤体の左岸側に集中した影響も考えられます。

不透型砂防ダムの破損
災害前は未溝状態であったようですが、

砂防ダムの上流側の流路がせん断破壊しています。
砂防ダムの土石流が越流して、鋼製部材を上から叩いたよう
な痕跡が見える。長時間の土石流の越流により変
形が累積し、部材が破断したのではないかと考え
られる。

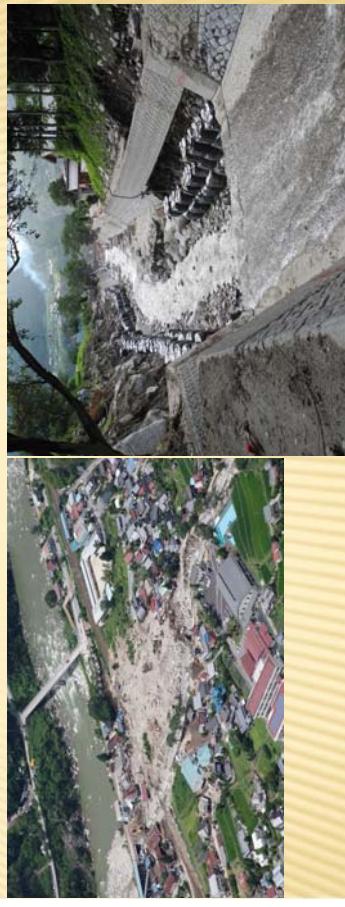
下流側渓流保全工の破損状況

ビデオ撮影箇所から、下流の氾濫域までの間の流下区間は、渓流保全工が設置されていた。
施設の破損は著しいものの、土石流は導流され当該区間の周辺では、被害は発生していない。
渓流保全工の末端付近より土石流が氾濫し、人家等に著しい被害を与えた。

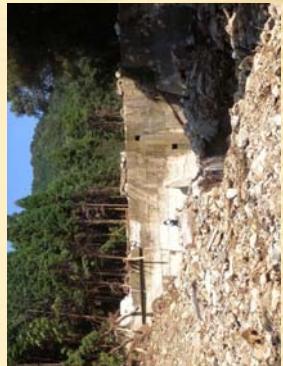
流下域下流部に見られる砂防堰堤（有効高約7m）一部が破壊されているが、施設効果があり、土石流を一部捕捉

捕捉した土石流の堆砂の状況

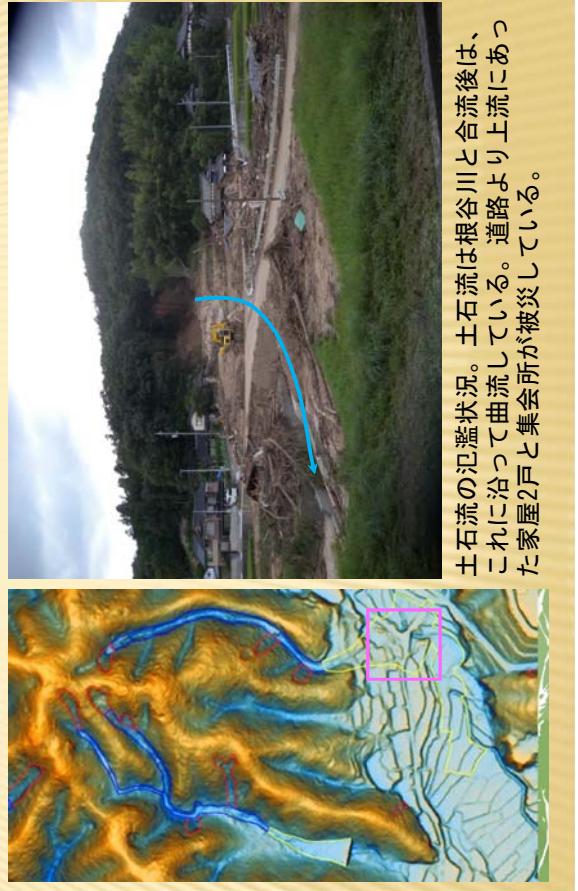
土石流の氾濫状況。土石流は根谷川と合流後は、これに沿って曲流している。道路より上流にあつた家屋2戸と集会所が被災している。

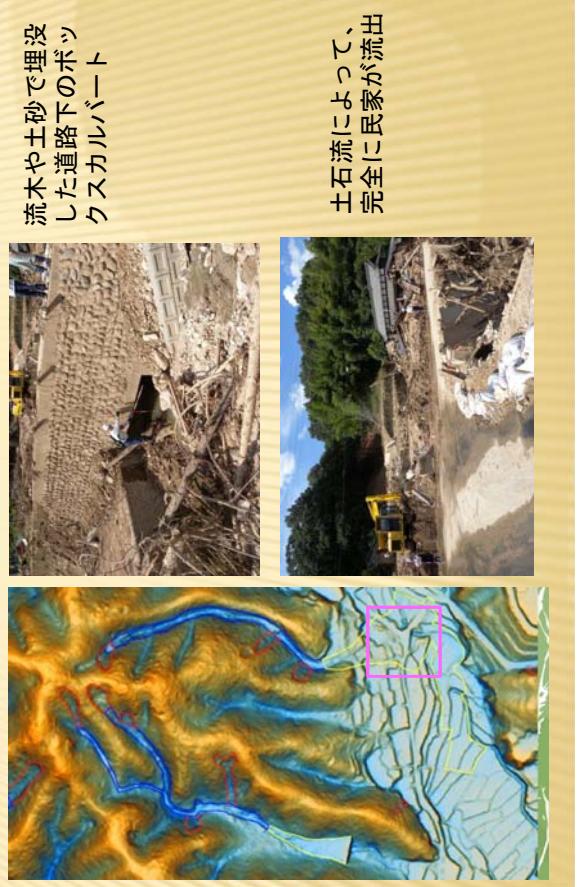
土石流によって、完全に民家が流出

流木や土砂で埋没した道路下のボックスカルバート

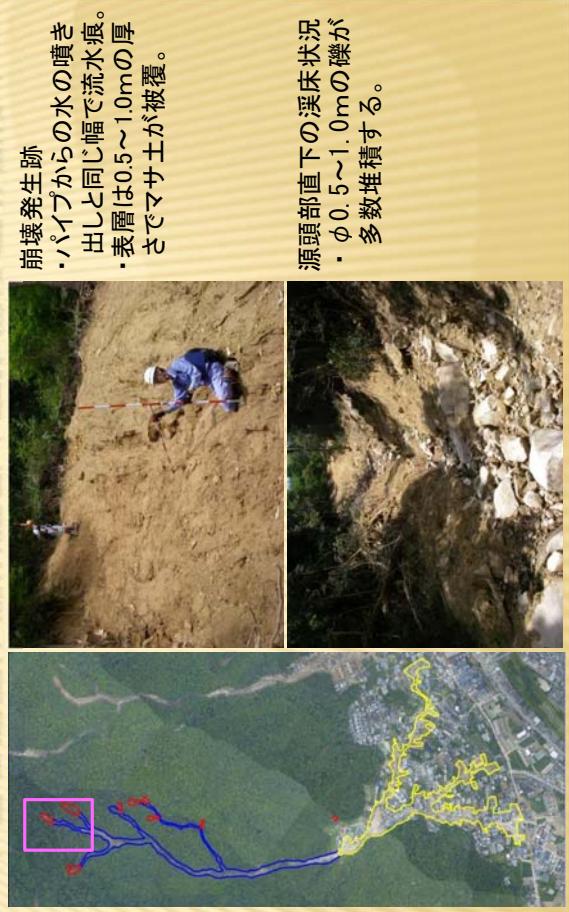
- 崩壊発生跡
- ・パイプからの水の噴き出しと同じ幅で流水痕。
- ・表層は0.5～1.0mの厚さでマサ土が被覆。

- 源頭部直下の渓床状況
- ・φ0.5～1.0mの礫が多数堆積する。

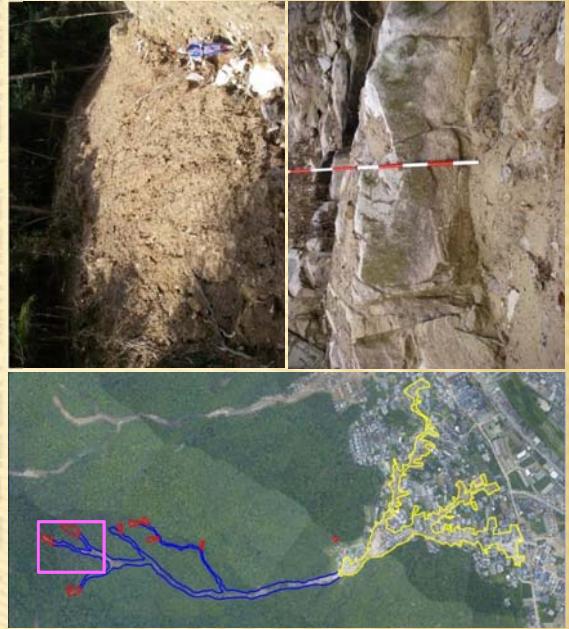
- 上流部の渓岸斜面
- ・剥離型表層崩壊跡
- ・多数のガリ－。地表水が発生している。

- 風化の進んだ花崗岩
- ・亀裂が多数発生。
- ・風化が進み、マサ化した土砂も堆積。

- 源頭部の崩壊発生場所は、風化の進んだ花崗岩の上に層厚0.5～1.0m程度のマサ土が薄く被覆する。
- 表層のマサ土が基盤の花崗岩との境界を滑り面とし、基盤の花崗岩を一部侵食し崩落した。風化が進み亀裂の入った基盤の花崗岩は割れて岩塊となり、土石流の一部として流下した。

- 滑り面付近には大小多数のパイピング孔が確認できた。
- 滑落崖の上部に亀裂は発生しておらず、周辺の斜面土壤の浸透能を大きく超えるような短時間の集中豪雨がパイプ口の一の噴出しとなり、崩壊発生の直接的な要因になつたと考えられる。
- 渓岸斜面に多数のガリ－が形成され、渓流に多量の水の流れ込みも確認できた。

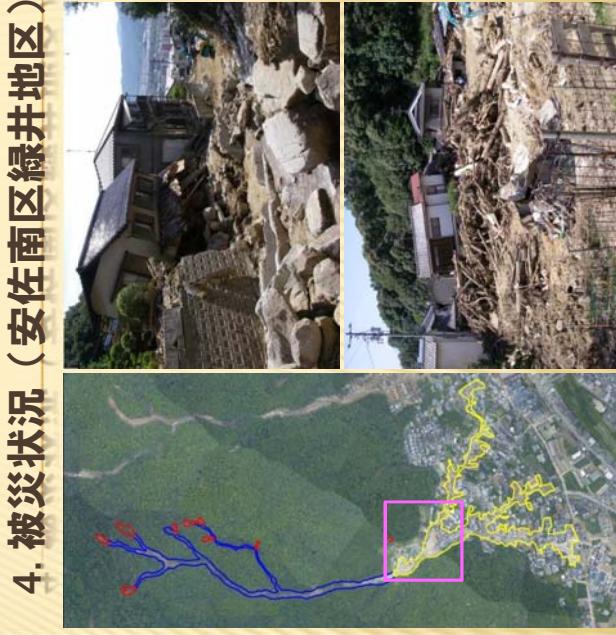
- 谷出口から100m下流 最上流部の家屋（勾配8.5°）
 - 土石流の直撃を受けた家屋
 - 勾配6.8°
 - 玉突き状態による全壊。
 - この地点で土石流は分流した。

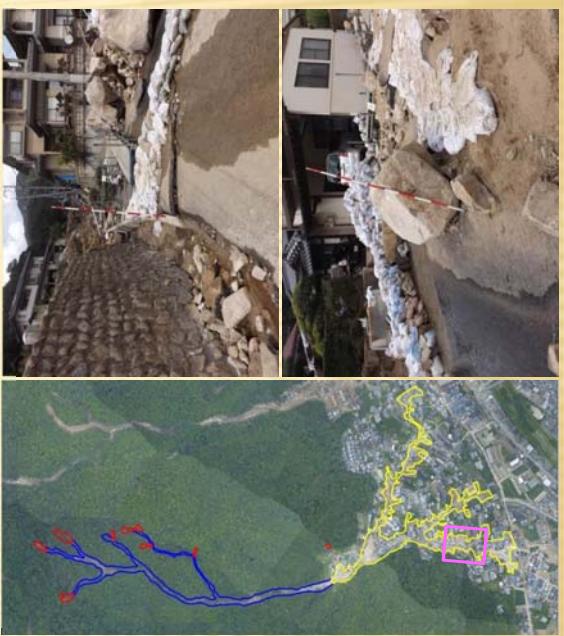
- 谷出口から370m下流
(勾配5.9°)
 - ・道路アスファルトが
浮き上がる。
 - ・ $\phi 1m$ 以上の花崗岩
岩塊が点在する。
- 谷出口から380m下流
(勾配5.7°)
 - ・マサ土に埋没してい
た風化残留岩塊の転
石（約 $\phi 1.0m$ ）。

- 扇頂部付近で土石流の直撃を受けた家屋は玉突き状に破壊されたが、そこで土石流下の障害物となつたことで土石流は左右に分流し、土石流は障害の無い道路に沿つて流下した。
 - 谷出口から約400m下流まで $\phi 1m$ 程度の巨礫（花崗岩）が到達している。土石流が通過した道路はアスファルトが著しく洗掘される等の損壊を受け、また道路に沿つた1列目の家屋が軒並み被害を受けている。
