平成28年熊本地震に係る 土砂災害 第一次緊急調査団報告会

第3班報告（西原村、阿蘇市外輪山西部）

公益社団法人 砂防学会

平成28年4月27日 於:砂防会館会議室「霧島」

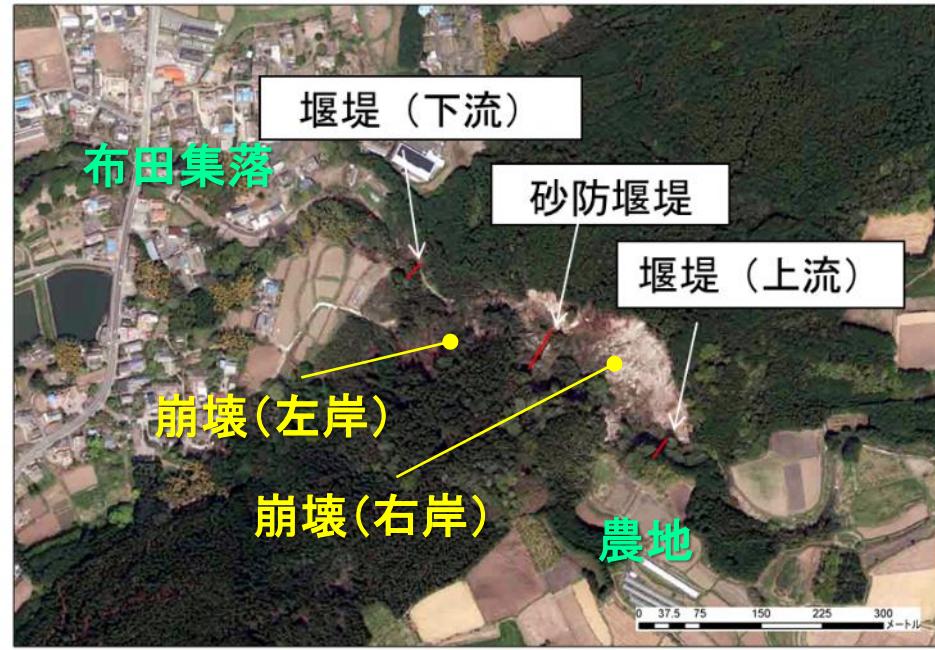
写真2(国土地理院)

- ✓ 右岸の崩壊土砂のほとんどは堰堤間に堆積. 一部が下流堰堤の下流に堆積(写真2, 3)
- ✓ 右岸崩壊土砂は斜面中腹から河道部に堆積. 河道を覆っているが堰上げはしていない(写真3)
- ✓ 左岸の崩壊土砂は河道に到達していない(写真4)

- ✓ 下流の集落(写真2)への土石流, 土砂流出の懸念に対して,
崩壊土砂の再移動の監視
亀裂部の監視
流木の対策

写真2の堰堤(下流)：石積みの堰堤が破損したように見える(要再調査)

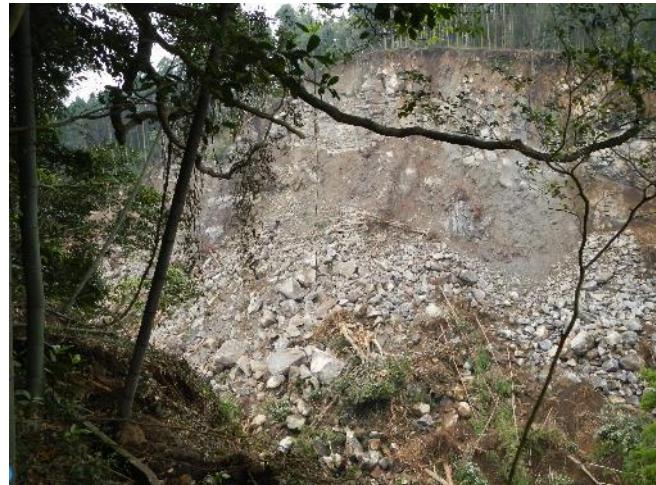
写真3 崩壊(右岸)

- ✓ 規模と崩土の粒径(詳細調査要)
 - 右岸: 高さ60m, 幅200m, 深さ5m程度, 数cmから3m程度の岩塊を含む石礫, 細粒成分は少ない
 - 左岸: 高さ30m, 幅50m, 深さ2m程度, 数cmから1m程度の石礫, 細粒成分が多い

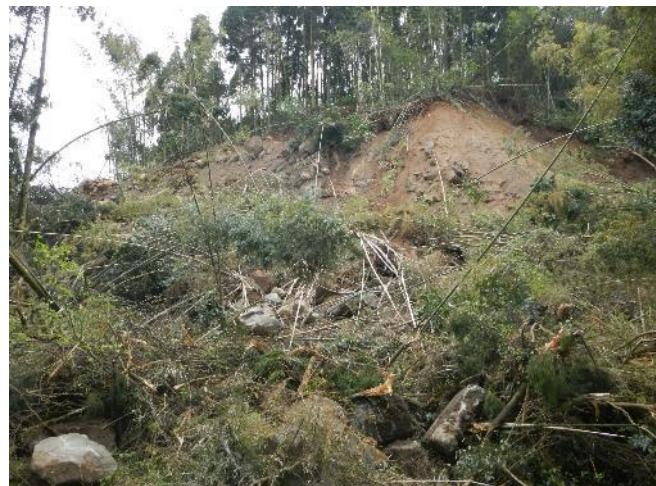
写真4 崩壊(左岸)

- 左岸の崩壊地の周囲(林地内)には亀裂が多数
- 右岸側の崩壊地の周囲(林地内)は未確認
- 左岸上流の農地の崖付近に亀裂が多数

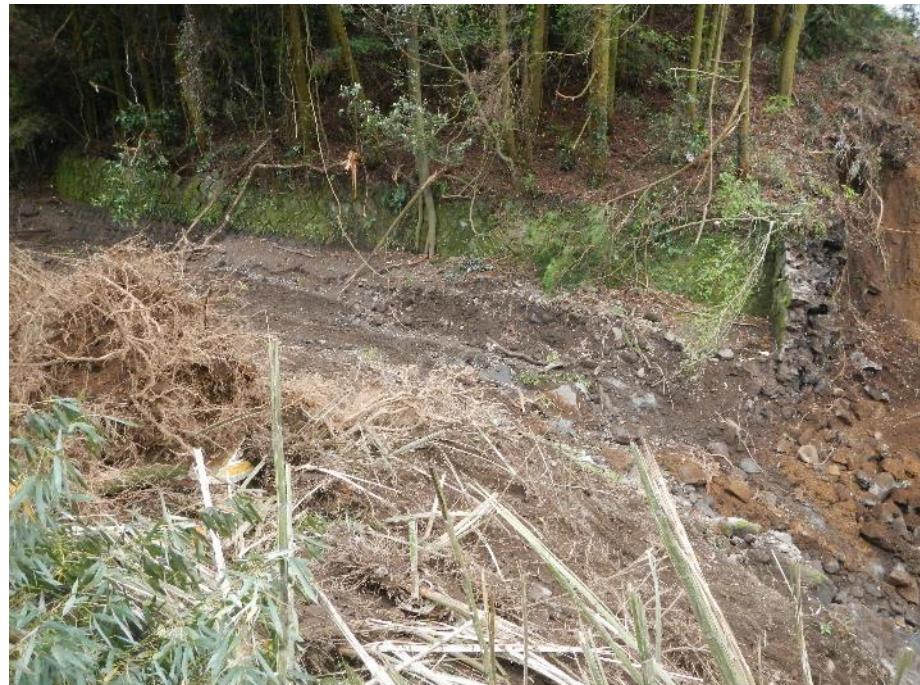
写真5

上段の平坦部(農地)に発生した亀裂

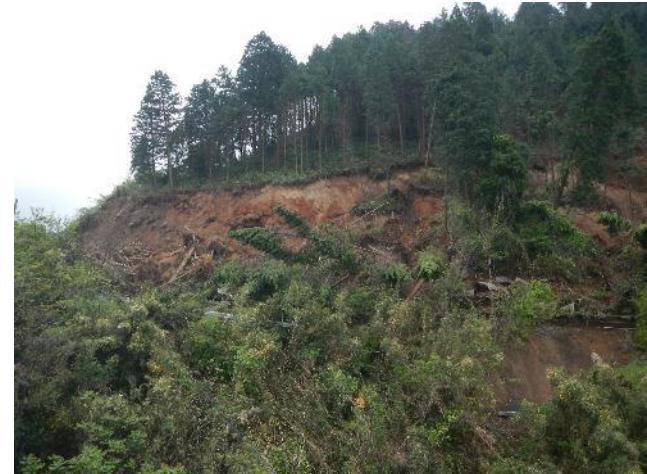
写真9

- ✓ 表層崩壊
- ✓ 高さ60m, 幅100m, 深さ1～2m(要再調査)
- ✓ 崩土は下部に堆積し水路(ダム余水吐からの水路と思われる)を覆っているが、堰上げはしていない。

- ✓ 水路への土砂と流木の流入が懸念される。

- ✓ 崩土と流木の除去が必要

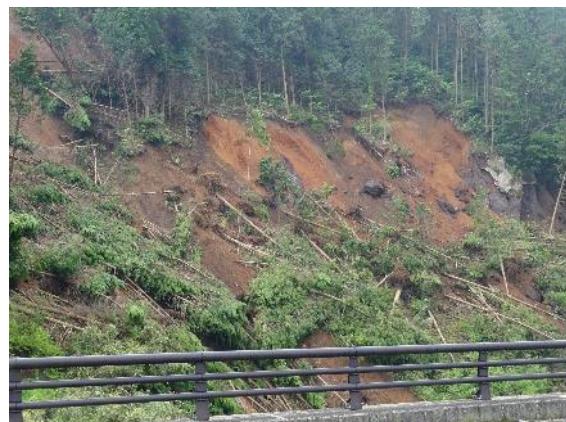
写真14
北向き斜面が滑っている.

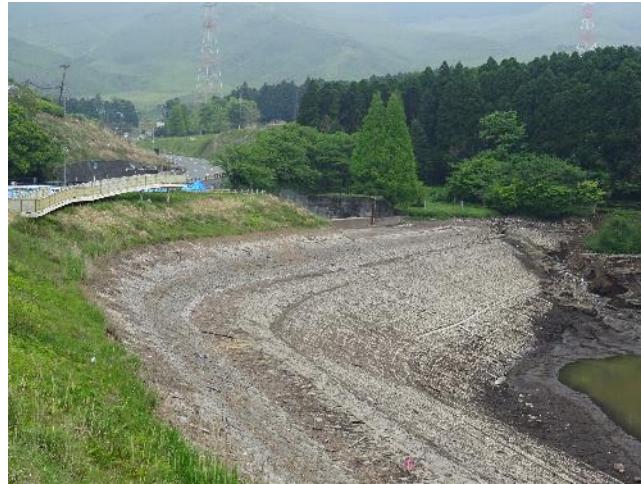
写真16

橋梁と道路はダム軸の方向に走っている。圧縮されている状況が見られる。

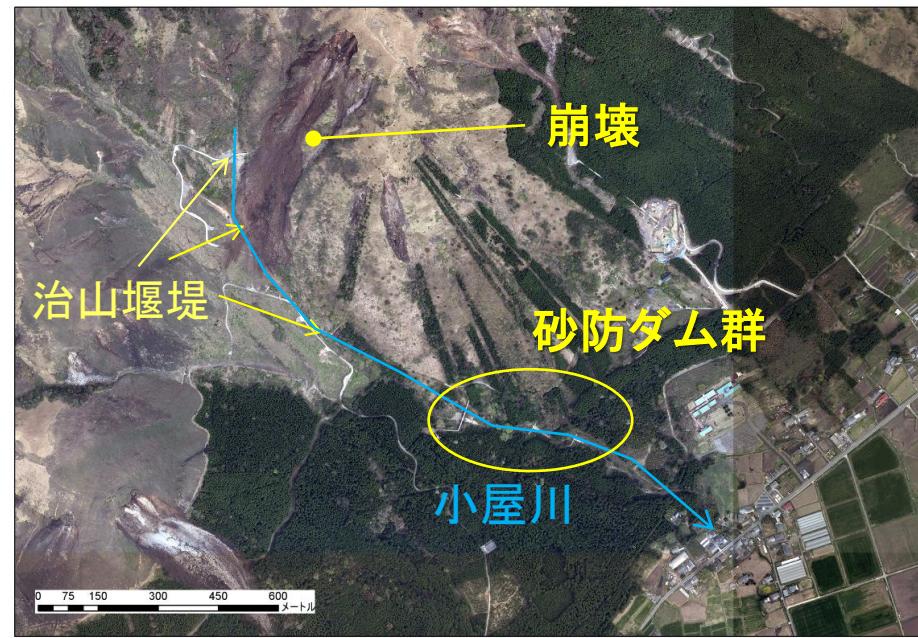
写真21

規模：写真21を参照（詳細調査要）

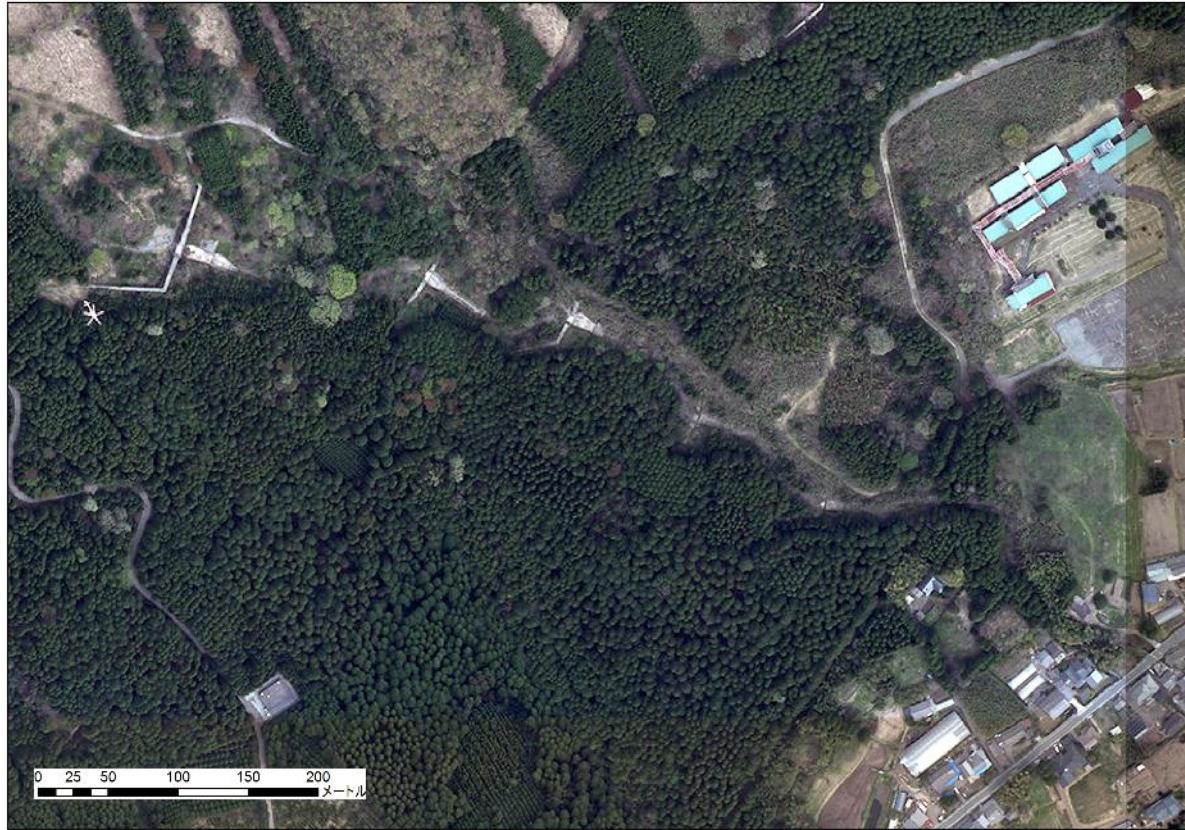
写真22

堆砂状況は未確認(要再調査)

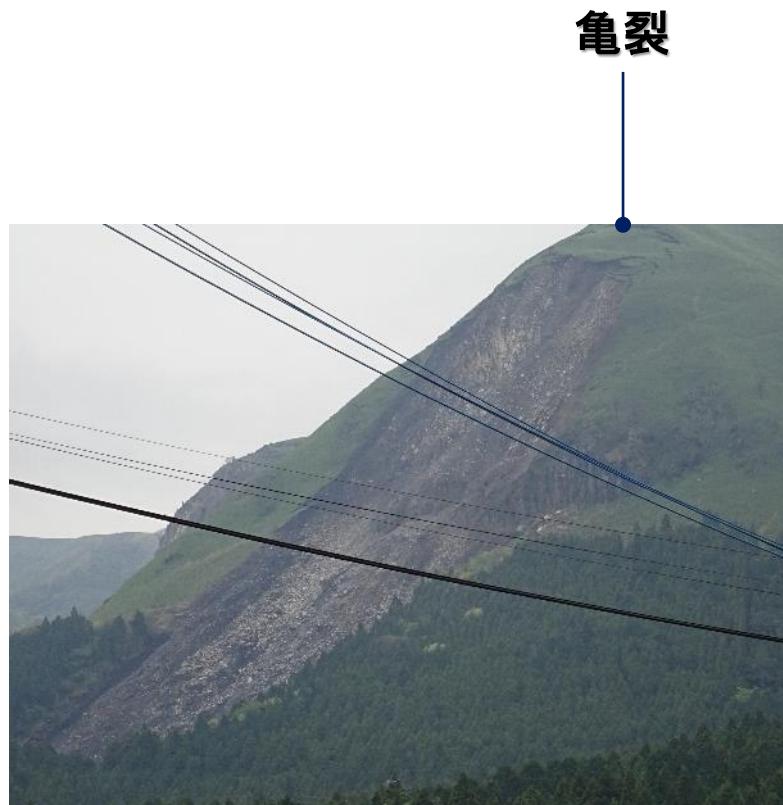
写真23

大規模崩壊

崩壊土は写真25のように、治山堰堤のある谷を超えて堆積しているが、ほとんど流出していない。

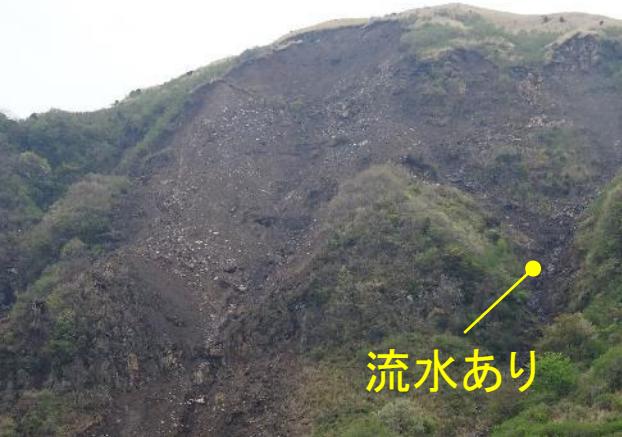
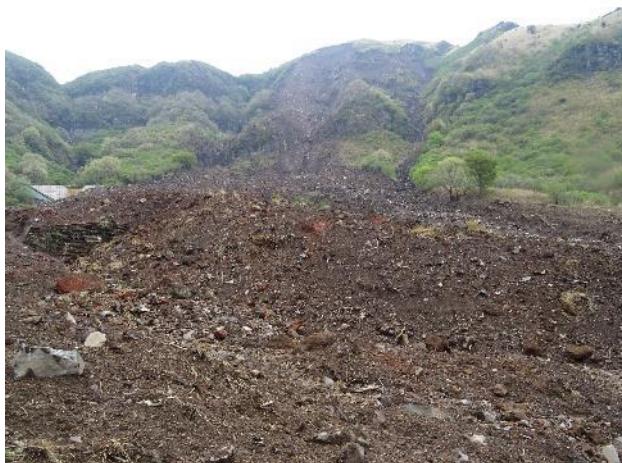
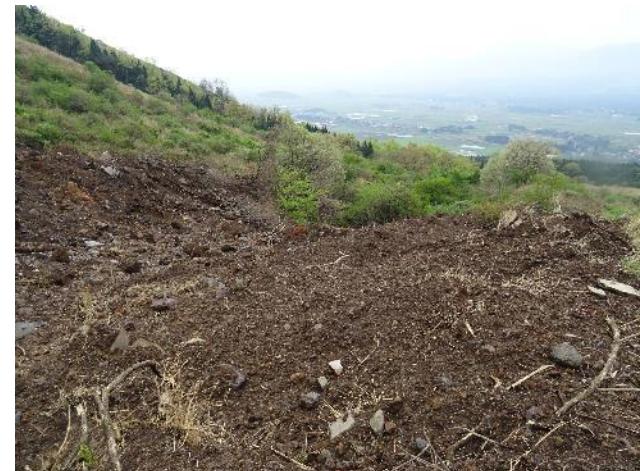
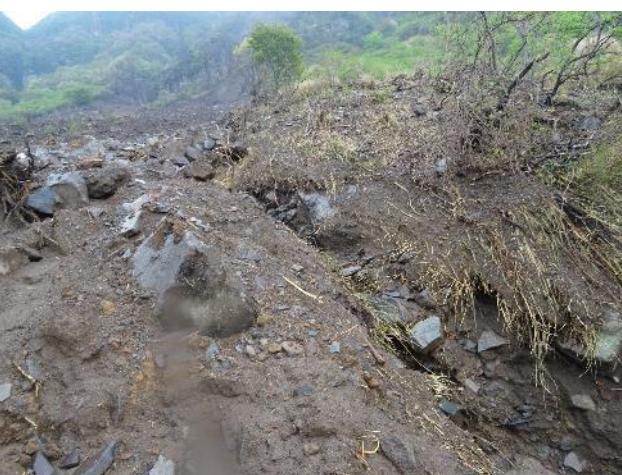
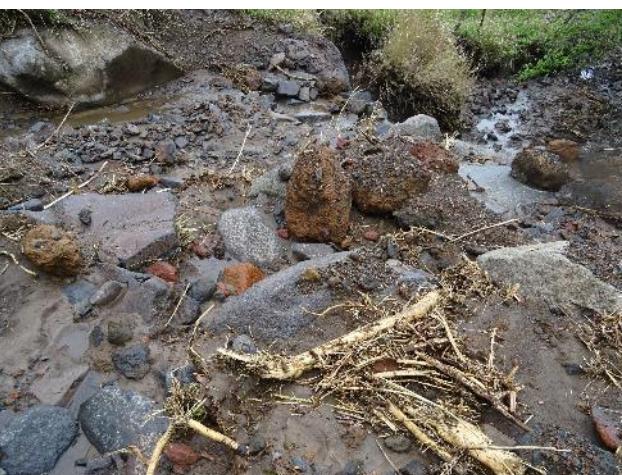
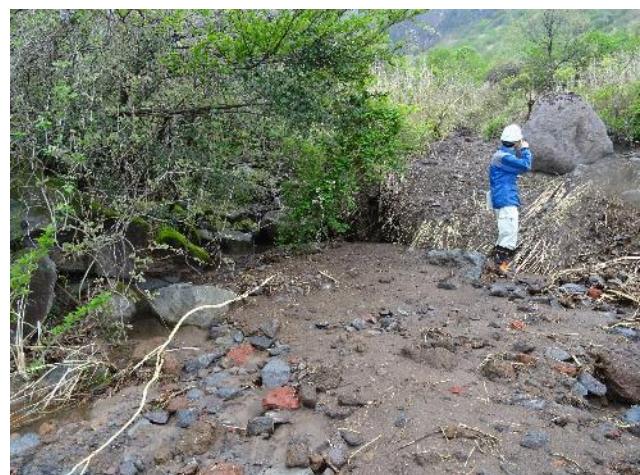
堆積土砂は地震から1週間内で発生した洪水で侵食され(写真27), 下流に流出。洪水水位は石の上の砂礫の堆積状況などを見ると数十cmはあったと考えられる。

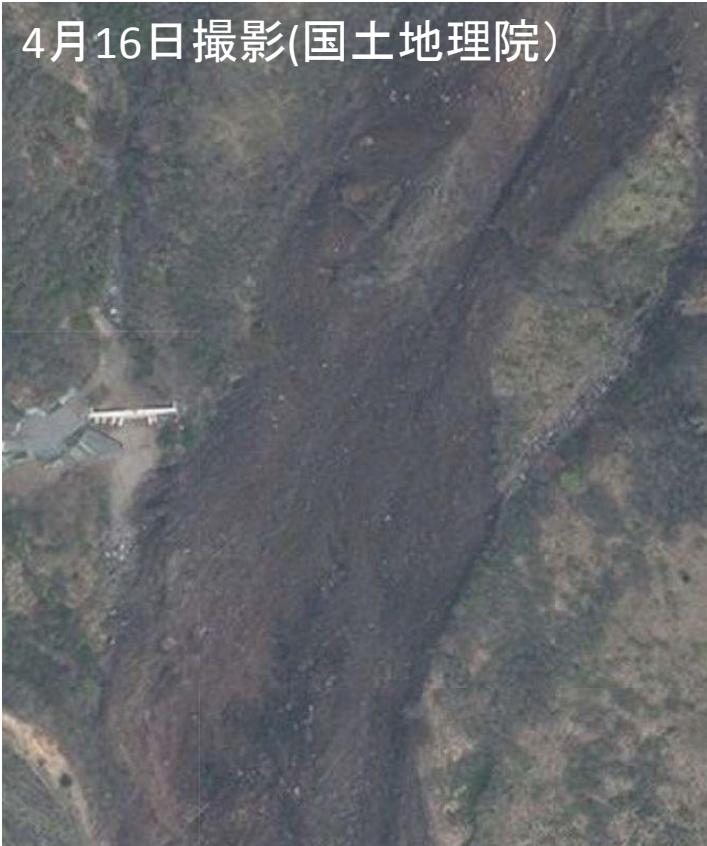
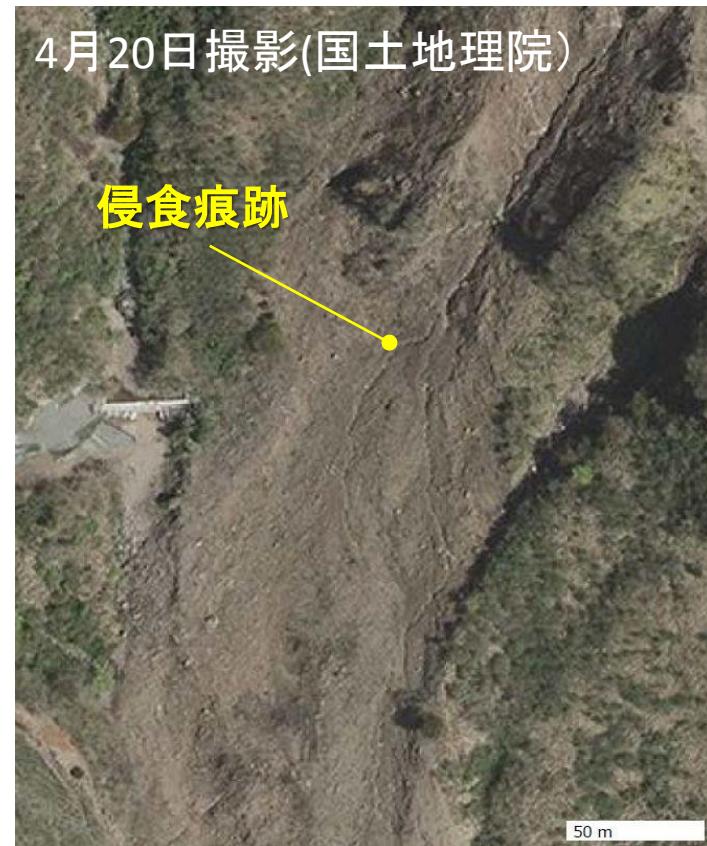
地震発生直後(4月16日)と降雨発生後(4月20日) の空中写真の比較

阿蘇山観測所(アメダス)では、4月16日22時～4月17日7時にかけて連続雨量40.5mm,最大時間雨量13.5mmの降雨があり、この降雨により堆積土砂が浸食を受けた可能性が高い。

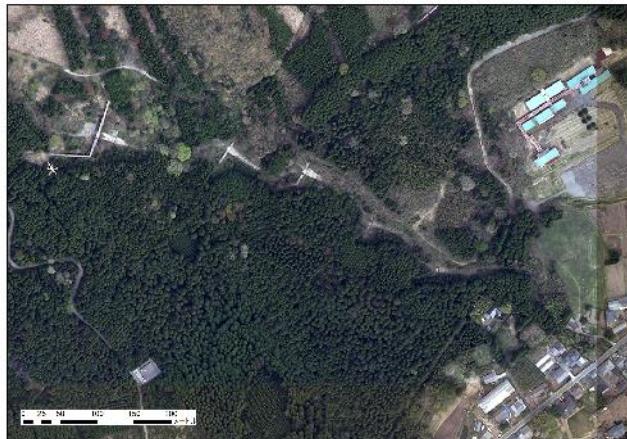
写真33

写真33の最下流の治山ダムは土砂流出を軽減。下流の砂防ダム群の効果は詳細調査・観測が必要

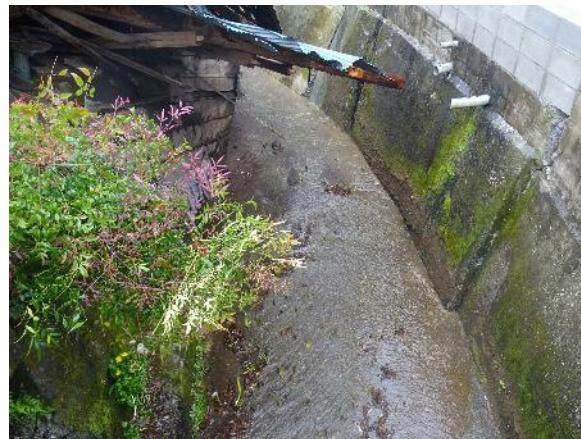
写真35

集落の流路工への土砂流出。細粒成分が流下。

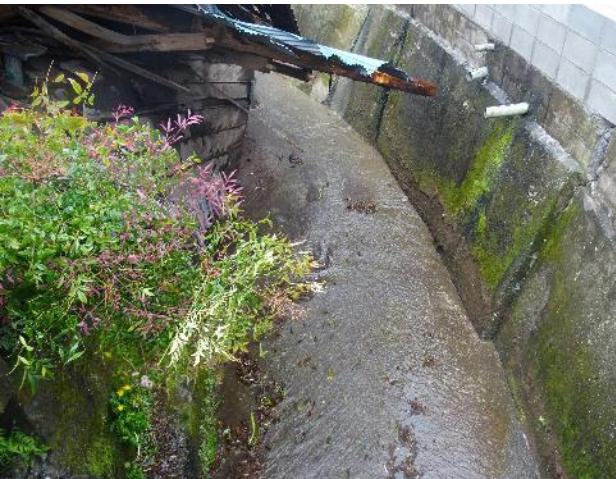
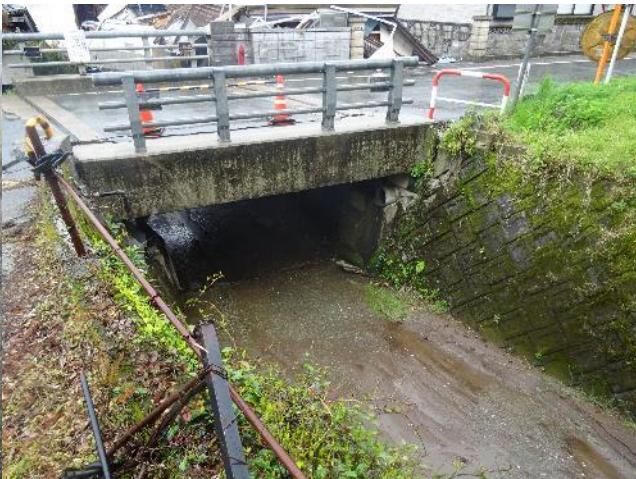
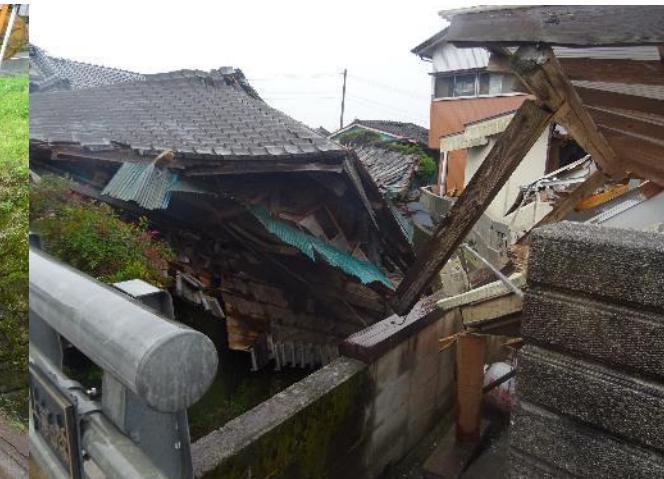
下流集落内の流路工の状況。周辺家屋のほとんどは倒壊。がれきが流路工を覆っている。橋梁部の通水断面積は小さい。

- ✓ 崩土の堆積物が侵食され、土石流が発生することが懸念される。すでに侵食が始まっている。
- ✓ 崩壊斜面の処理も必要であるが、梅雨が近いことを考えると、土石流や流砂の捕捉工が必要。砂防ダム群の状況や堰堤の除石も検討する必要がある。
- ✓ 下流地域の土砂災害に関する警戒避難体制を検討し直す必要がある。
