平成 28 年熊本地震による土砂災害 に関する緊急調査報告書

平成 28 年度(公社)砂防学会講習会

公益社団法人 砂防学会

平成 28 年熊本地震に係る土砂災害緊急調査団

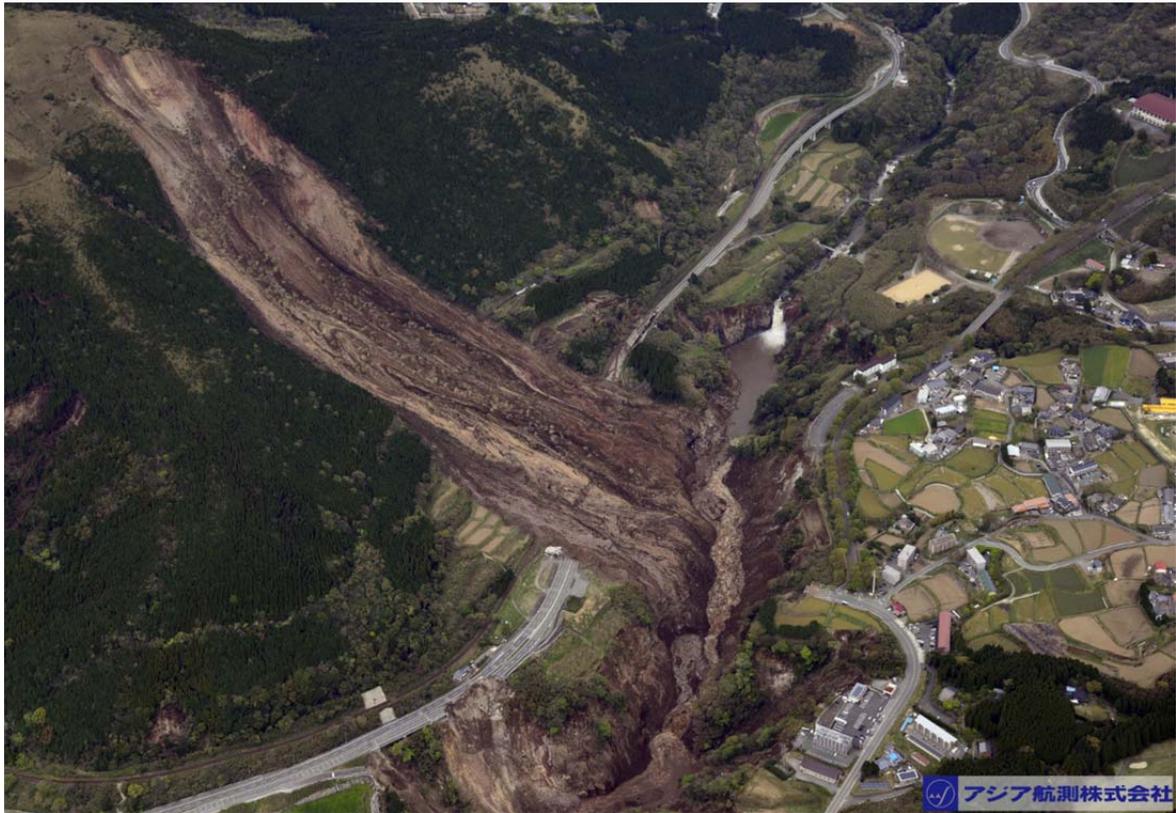
図-7.1.2.1 阿蘇大橋地区の崩壊（2016年4月16日撮影）

図-7.1.2.3 には地震前後の LP データを用いた縦断図を示す。発生域の縦断勾配は約 37 度、流下・堆積域は約 22 度、二次崩壊発生域は約 17 度である。対岸の土砂到達点から発生点までの見通し角は約 22 度である。最大崩壊深は一次崩壊で 20m 以上、二次崩壊で 10m 以上となっている。流下・堆積域においては侵食・堆積深は大きくない。LP データの標高差分解析によって土砂量を算出した結果（表-7.1.2.1）、崩壊地全体の生産土砂量は約 54 万 m³ 以上、堆積土砂量は約 5 万 m³ 以上で、その差約 49 万 m³ が黒川河道に流出したことになる。

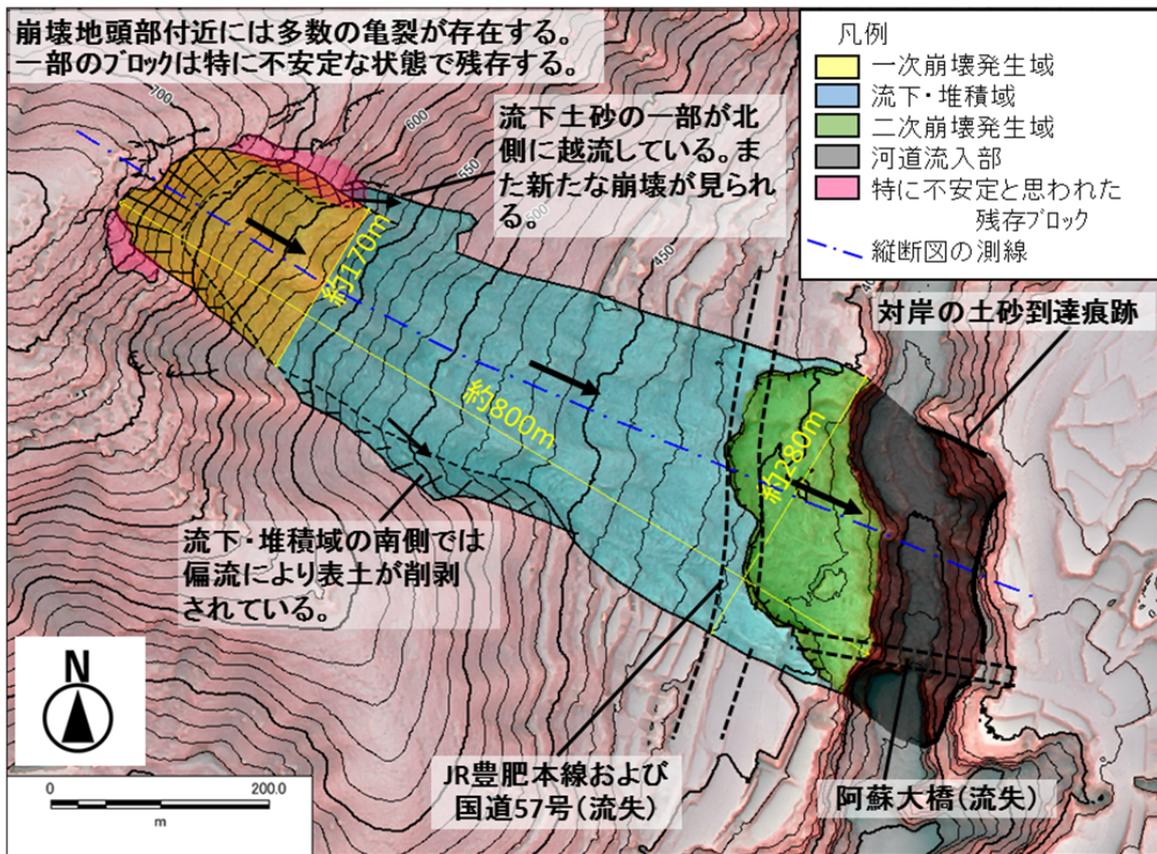
図-7.1.2.2 阿蘇大橋地区の崩壊地概況平面図

崩壊域の周辺には多数の亀裂が存在し斜面の不安定さを想起させたが、中でも当時、図-7.1.2.2にピンク色で示したブロックは、特に不安定な状態で残存していると考えられたものである。そのうち北側、図-7.1.3.1の④で示したブロックでは、崩壊面(つまりブロックの断面)の遠望観察によれば、基岩風化部の段差と開口が存在し、その上を厚く黒ボクが覆っているように見えた(図-7.1.3.2(a))。さらにこのブロックの末端において、4月17日時点には確認できない崩壊地が、5月14日の現地調査時点で確認され、その他にも新旧の段差地形やヒノキの樹幹変形が多数確認された。これらから、当該ブロックでは崩壊前から岩盤クリープが発生していたが地震によって変位が発生しており、特に不安定な状

流下・堆積部では、流下方向が一次崩壊の方向からわずかに左向きに変化している（図-7.1.2.2）。これは、右側から張り出す支尾根に規制されたためと考えられ、それを示すように支尾根脚部では10m以上の高さまで表土が削剥されている。現地観察および図-7.1.2.3からは、流下・堆積域においては侵食・堆積のいずれも発生しているが、その深さはさほど大きくないと推察される。

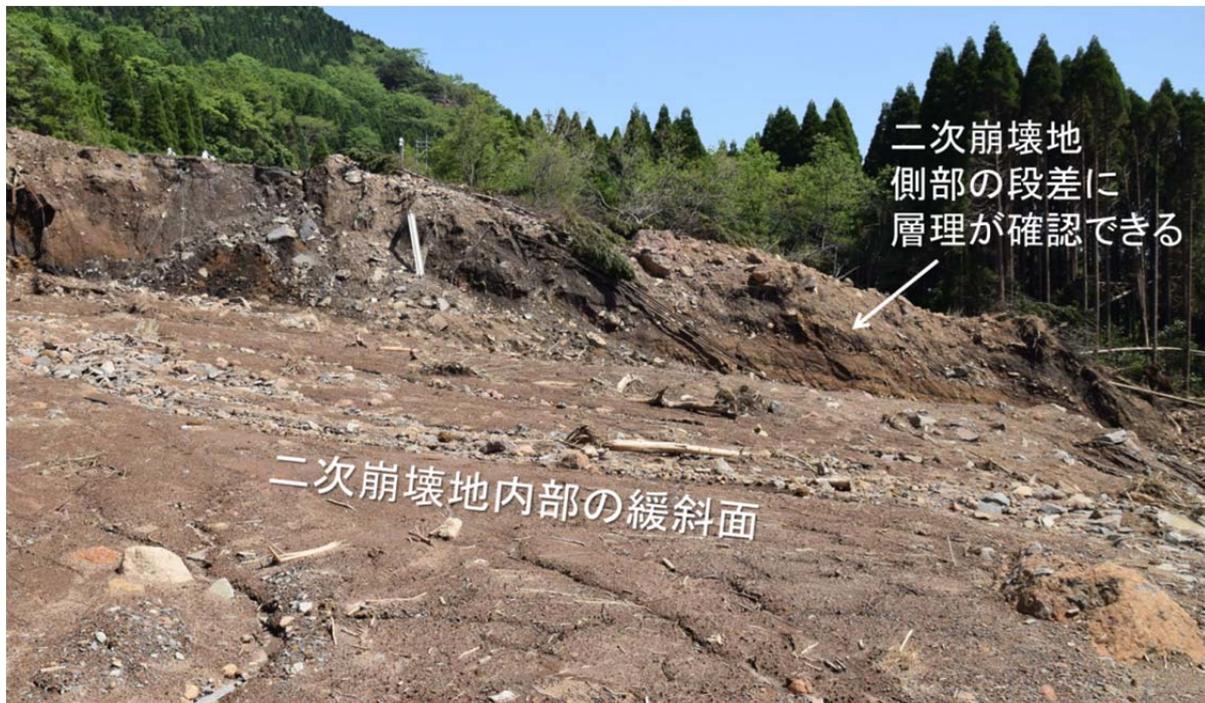
図-7.1.5.1 二次崩壊地内部の緩斜面と層理（望遠撮影）（2016年5月14日撮影）

二次崩壊発生域には、一次崩壊からの流下物が堆積していた。これらは、安山岩溶岩からなる角礫、凝灰角礫岩からなる亜角礫~亜円礫、および表土であった。まれに長径2m程度の大礫も見られたが、大部分は数十cm程度以下であった。崩壊地内部の緩斜面においては、表面は広範囲にわたって細粒分に覆われていたが、それが雨水侵食された箇所では下位に大礫が埋もれているのが確認できた。一部には、ササを載せたままの高さ2m程度の表土の土塊、すなわち小規模な流れ山が確認された。

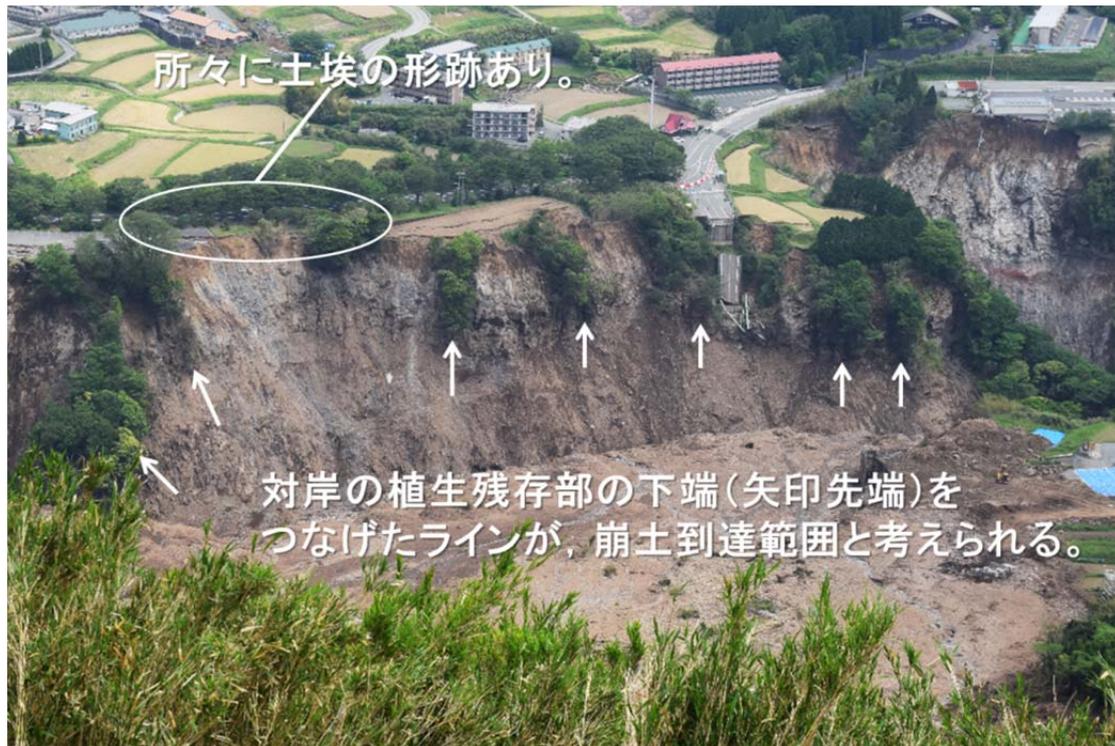
図－7.1.6.1 対岸の黒川河岸の植生破壊状況（2016年5月14日撮影）

現地調査時に対岸斜面の状況を確認したところ、河岸崩壊とは別に、斜面下部の樹木が流失あるいは倒伏しており、その上端付近の樹木が土埃を被った痕跡が見られた。よって、植生流失部の上端（植生残存部の下端）の高さまでは崩壊土砂が到達したと考えられ、黒川河床からの比高は30～60m程度となる（図－7.1.6.1）。一方でこの想定土砂到達範囲の上流では、対岸の樹木に泥水で汚れた形跡がないことから、天然ダムは形成されなかったと考えられる。

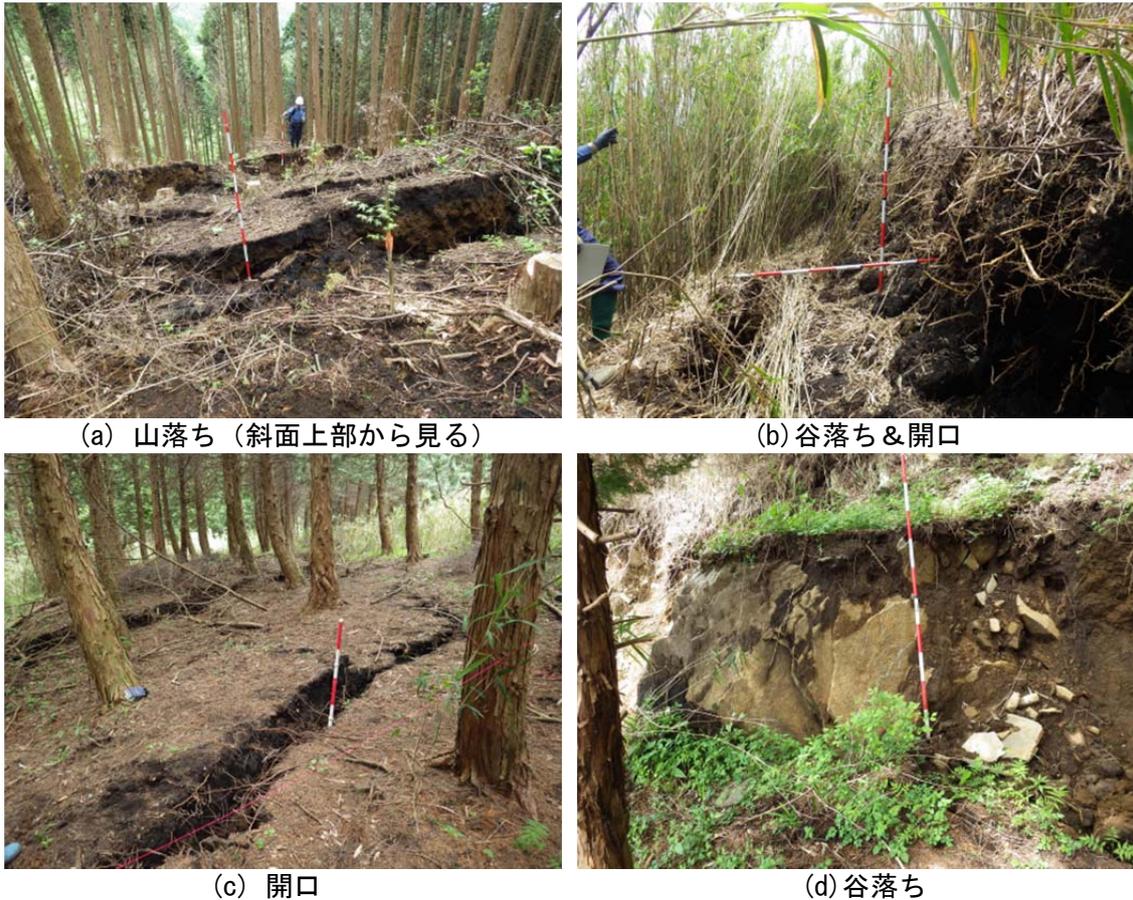
図-7.1.7.1 山腹斜面の亀裂発生状況

崩壊地の周辺斜面には多数の亀裂が存在した（図－7.1.7.1）。5月14日に現地調査を行った範囲では、亀裂の分布域と非分布域は比較的明瞭に区切られ、特に密に分布する箇所では1m内外の間隔で至る所に無数に存在する状況であった。斜面位置ごとの亀裂の方向・形状は概ね次のようであった。

②崩壊地付近の急斜面：開口亀裂、谷落ちの段差、およびその複合タイプが見られる。斜面方向の引っ張りや、斜面をせん断するすべりによるものと考えられる。

③崩壊地から尾根を挟んだ反対側の緩斜面：開口亀裂、谷落ちの段差、山落ちの段差、およびその複合タイプが見られる。谷落ちは斜面方向の引っ張りや、斜面をせん断するすべりによるものと考えられる。山落ちには、すべり末端の圧縮によるもの（山側斜面が谷側斜面の下層に潜り込むような形）や、樹木の根返りと複合したものが見られる。1つの斜面の中に、谷落ちと山落ちが入り乱れて混在している。

亀裂の規模は、現地計測できたものはいずれも深度2m未満であり、大部分において断面に見えるのは表土層のみであった。

崩壊地の周辺斜面には多数の亀裂（深度 2m 程度以下）が存在し、特に密なところでは 1m 内外の間隔で無数に存在する状況であった。しかし現地を見る限り、広範囲からの表面流が亀裂を通じて集中的に地下に供給されるようなシステムは形成されていない。このため、崩壊地直近を除けば、亀裂が今後の崩壊発生の原因となる積極的な根拠は思いつかない。しかし、亀裂の多さが既に強い地震動を受けた証拠であり、かつ、土質によっては繰り返し荷重によって強度低下を招く可能性があるならば、今後の崩壊発生の危険を示す指標となる可能性がある。

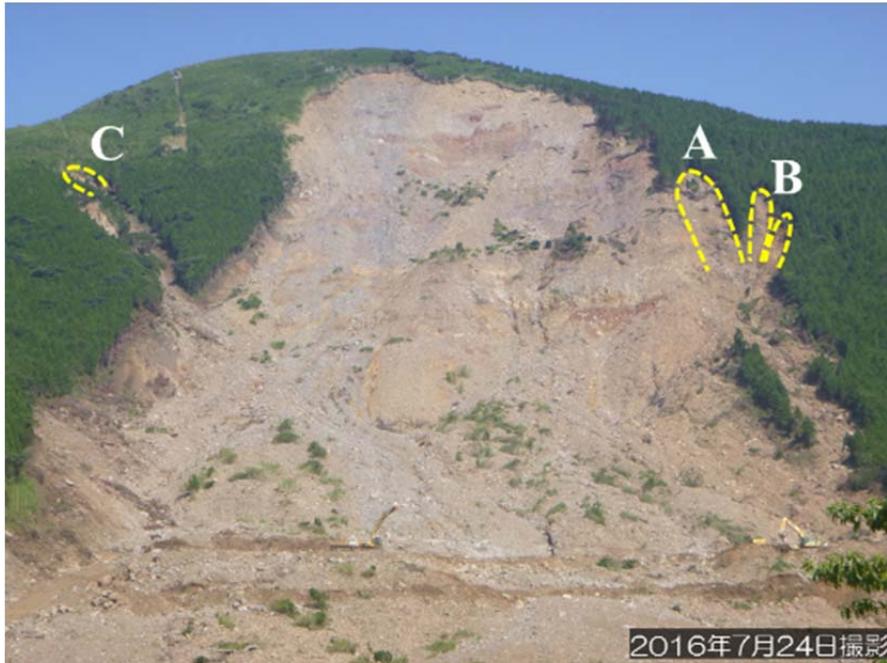
②－③期間の 6 月 19～22 日の降雨により崩壊 A の隣と大規模崩壊地の南側縁の標高 650m で崩壊が発生した（図－7.1.9.1 の B と C）。崩壊 A に隣接したふたつの崩壊 B は、勾配 45 度の急斜面で発生し、長さは約 60m と約 30m、幅と平均崩壊深は両方とも約 10m と約 1m、土砂量は約 600 m^3 と約 300 m^3 の小規模な表層崩壊であり、0 次谷で地震による亀裂付近から発生していた。大規模崩壊地の南側縁で発生した崩壊 C は、勾配 44 度の急斜面で発生し、長さ約 25m、幅約 20m、平均崩壊深約 1m、土砂量約 500 m^3 の小規模な表層崩壊であった。

図-7.1.9.1 阿蘇大橋地区の大規模崩壊地周囲の降雨による崩壊
崩壊Aは4月21日、崩壊BとCは6月19～22日の降雨で発生

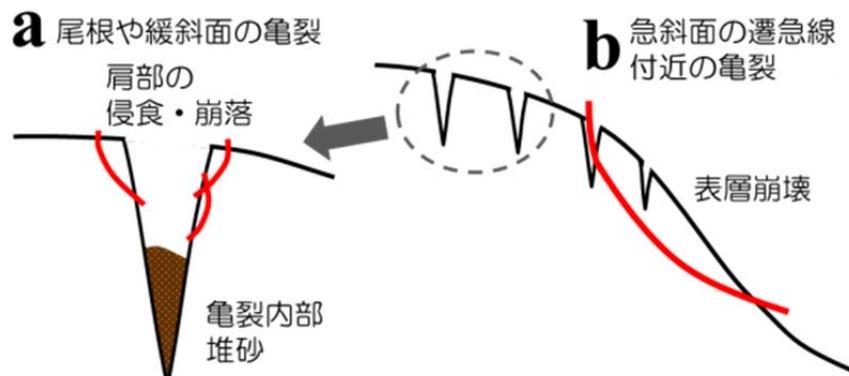
図-7.1.10.1 地震で生じた亀裂の降雨後の変化

地震によって崩壊地周辺の斜面には多数の亀裂が生じた(図-7.1.7.1)。図-7.1.10.1は、地震で生じた亀裂の降雨後の変化を現地観察に基づいて示したものである。7月23日および9月7～8日の現地調査によると、尾根や緩斜面の亀裂は、その肩部が侵食や崩落によって丸みをおび、内部に土砂が堆積していた(図-7.1.10.1a)。地震直後、大規模崩壊地周囲の亀裂から円弧すべりが発生し、数万 m^3 規模の崩壊土砂となることが心配されたが、①-③期間の1,500mmを超える雨量でも生じなかった。地震による亀裂は、主に表層の黒ボクとローム層に生じ、その下位の溶岩部までは達しなかったと推定され、今後も規模の大きな円弧すべりが発生する可能性は低いと思われる。一方、前節で述べたように、急斜面の遷急線の亀裂付近からは降雨によって表層崩壊が発生していた(図-7.1.10.1b)。さらに、大規模崩壊地の滑落崖は不安定な状態にあり、滑落崖の小規模な崩落や落石は①-③期間にも発生しており、今後も起こりうると考える。

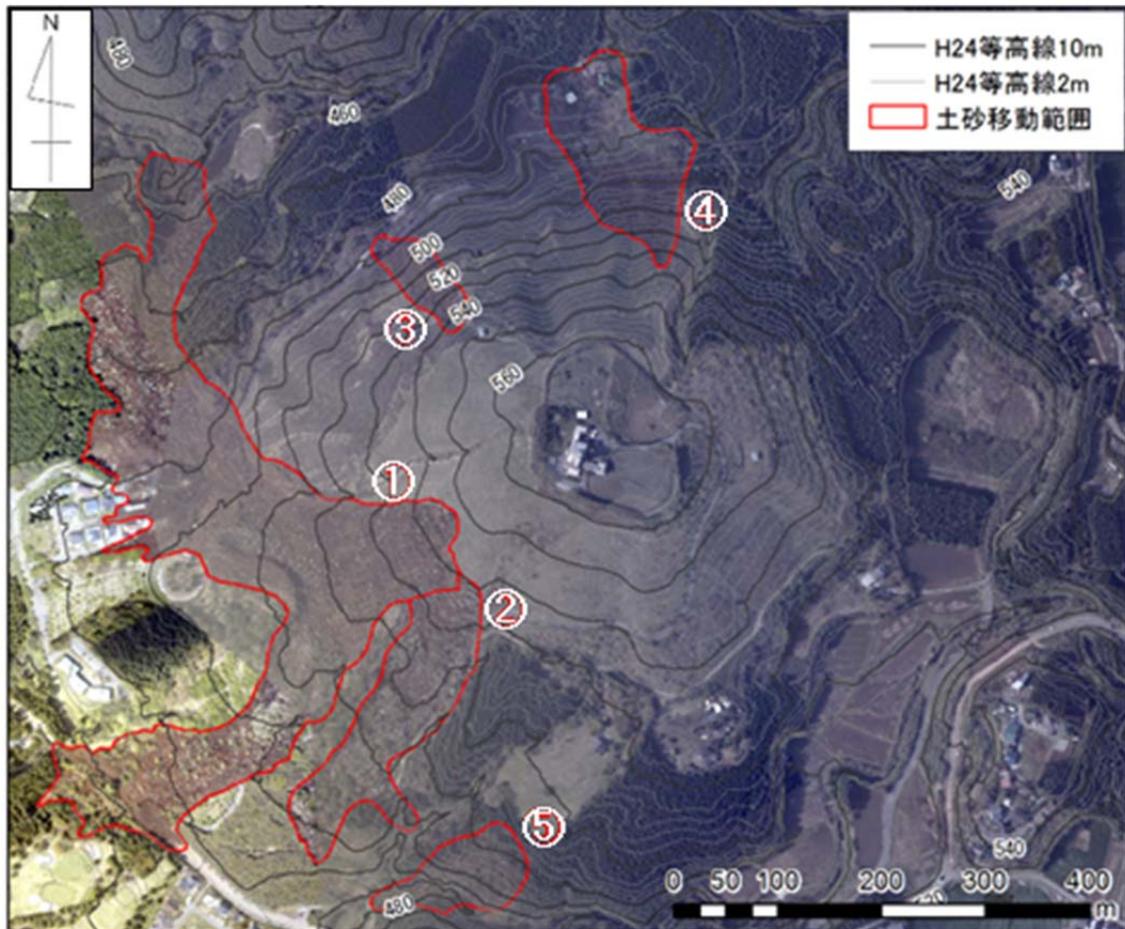
図-7.2.1 京大火山研究センター周囲の地すべり発生状況

京大火山研究センターが位置する溶岩ドーム周辺で発生した斜面における5つの土砂移動現象を対象に調査を実施した（図-7.2.1）。これらはいずれも移動土塊の乱れが少なく、ほぼ原型を保っていることと、移動土塊の大部分が斜面内にとどまっていることから地すべりと考えられる。

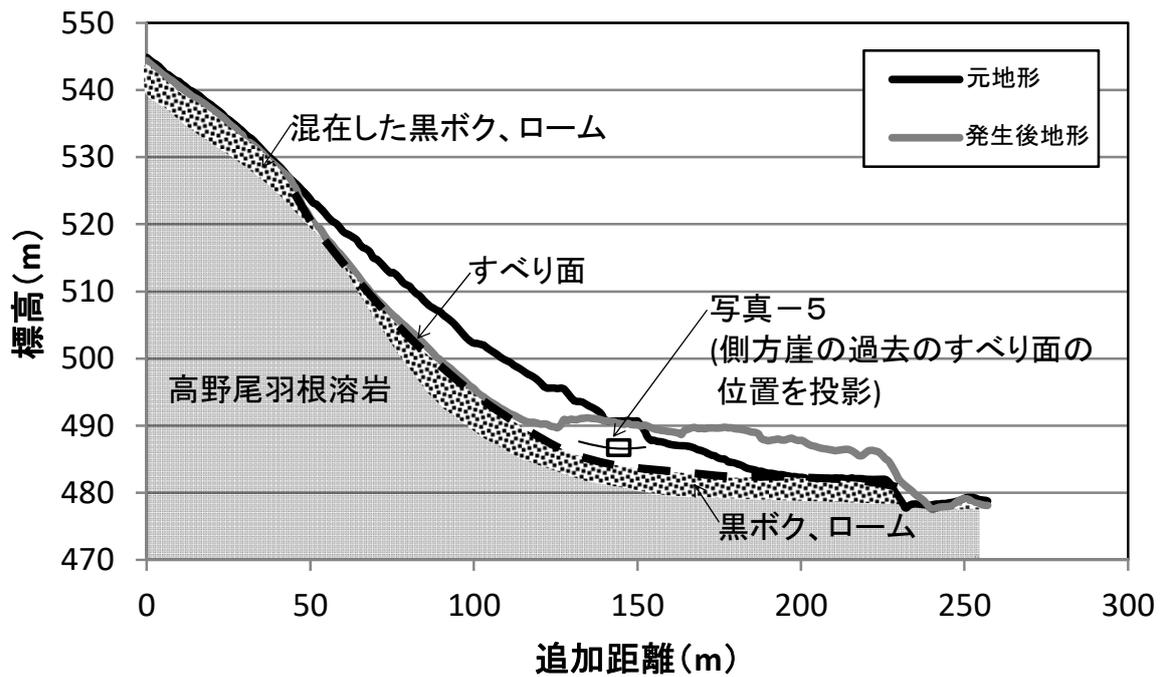
図-7.2.1.3 地すべり④の推定断面図

地すべり④は，混在したローム，黒ボクがすべり落ち，段丘面上のロームとともに河床まで押し出した（図ー7.2.1.3）。側方崖に過去の地すべりの低角度で平滑なすべり面が確認され（図ー7.2.1.4），災害前の地形にも段差地形がみられる。災害前の地形の連続から地すべり③，④を両側部とする過去の斜面変動領域が推定され，今回の災害ではその一部が再活動したと考えられる。

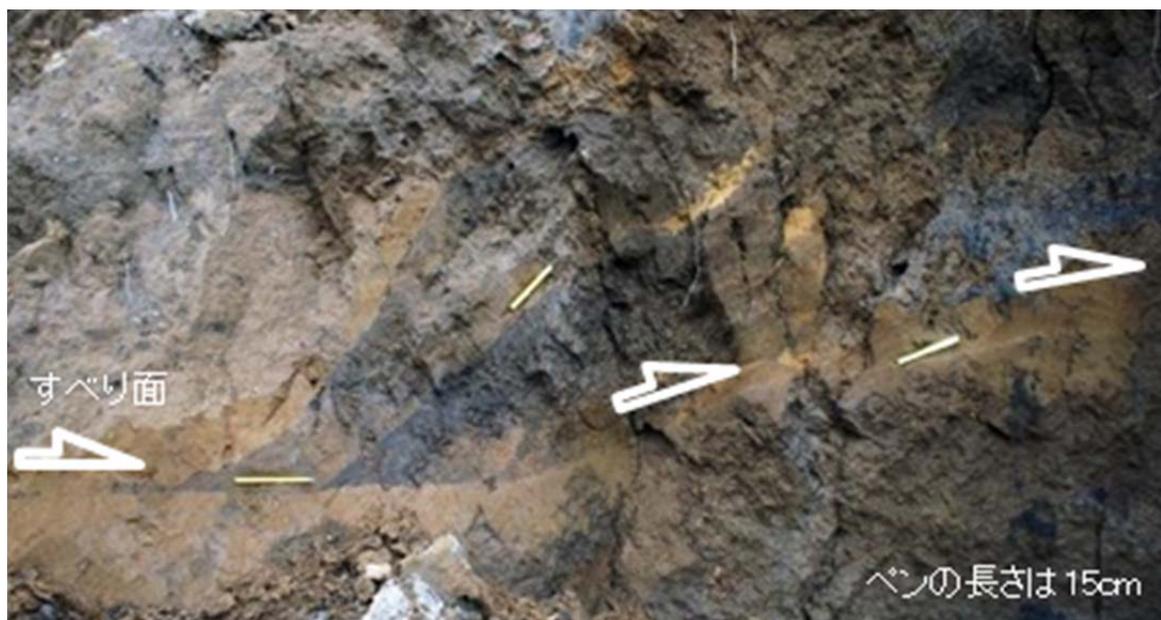
図-7.2.1.4 過去の地すべりの低角度なすべり面
西側の側方崖をなす直壁を水平方向に撮影，位置は図-7.2.1.3 および図-7.2.2.1 の写真-5

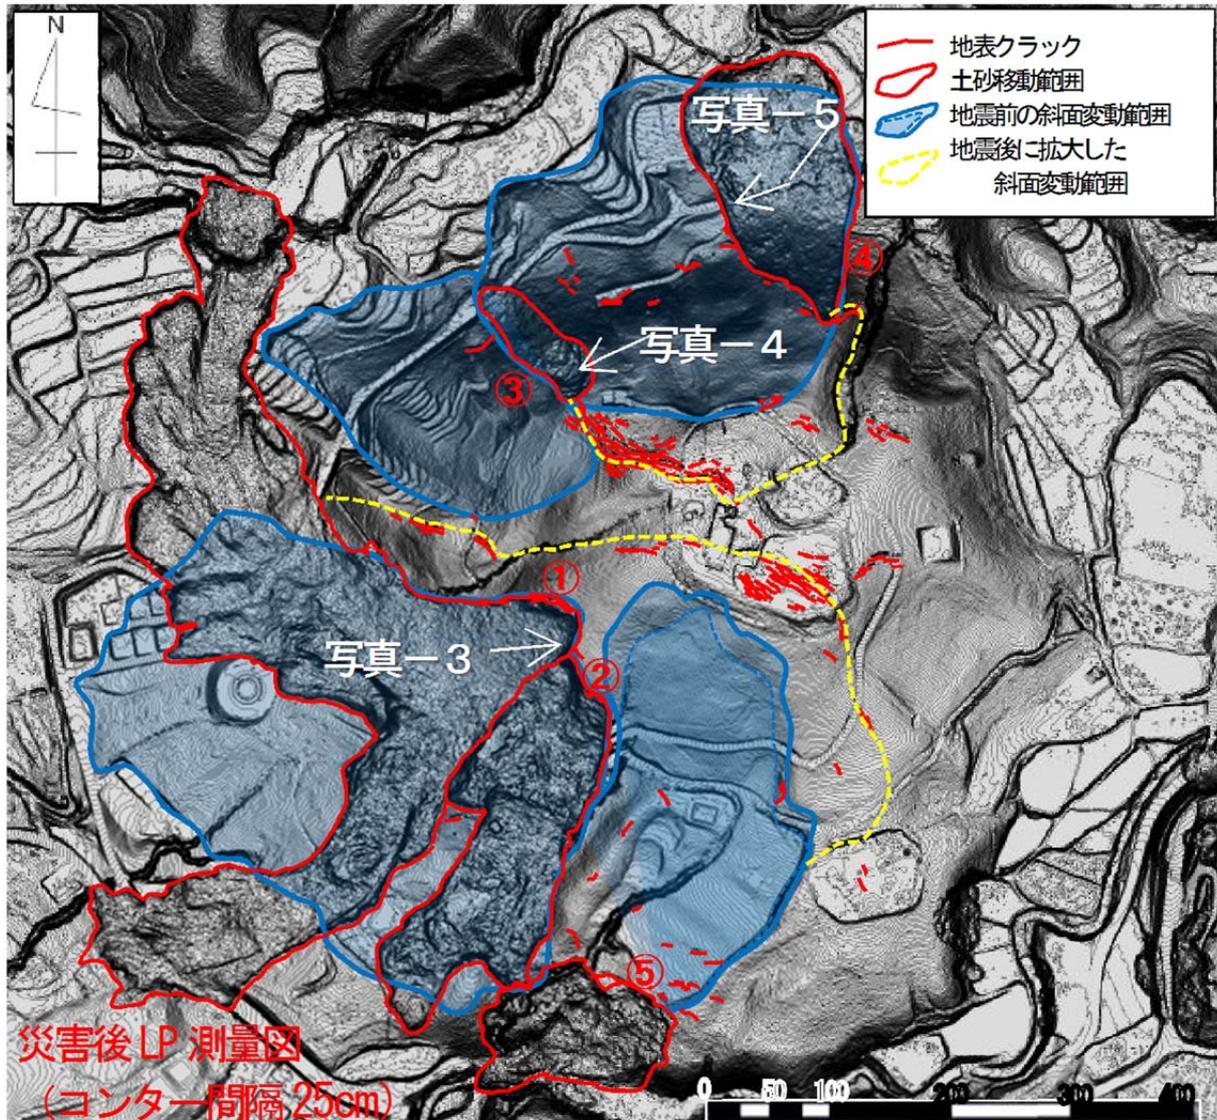
図-7.2.2.1 京大火山研究センター周囲の地震前後の斜面変動

滑落崖上部の亀裂は、開口幅、深さ共に1m以上と大きく、不安定な状況にある。溶岩ドームの亀裂の分布や災害前地形、過去の斜面変動を示す地質要素から、亀裂の一部は古い地すべりやクリープゾーンの輪郭に沿って形成された可能性がある。当該調査では顕著な変化はなく、急激な斜面の不安定化は予測されない(図-7.2.2.1)。

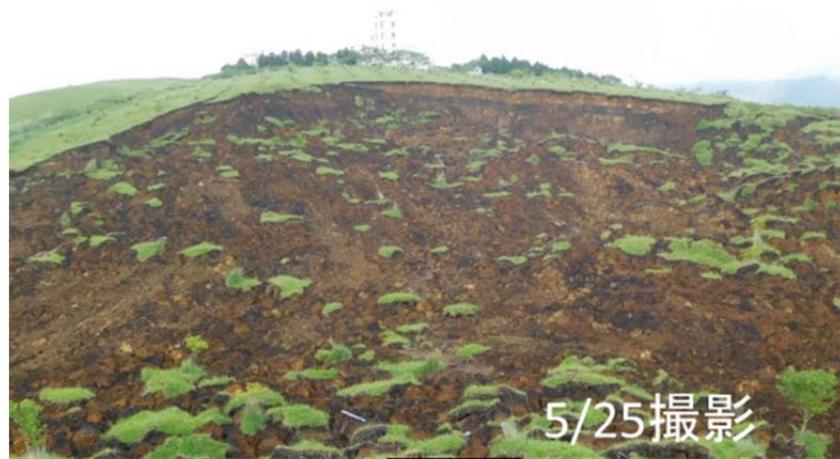
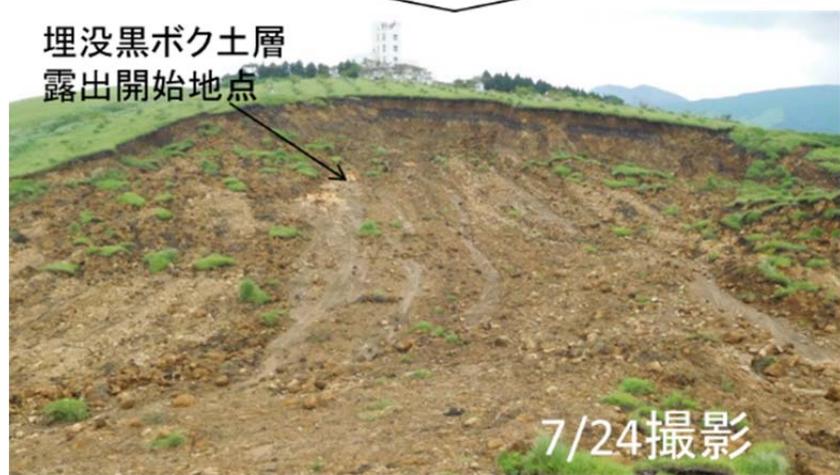
図一7.2.4.1 京大火山研究センターの地すべり地の降雨による土塊流出

土塊は黒ボクやロームが湿潤状態で固結したものであるが、乾燥収縮によってひび割れが発生していることを現地を確認した（図-7.2.5.1）。一方、現地でペットボトルの水を埋没黒ボク土層の表面に垂らして流下させたところ、コンクリート水路のようにほとんど浸透することなく高速で流下した。これは埋没黒ボクが細粒でよく固結しているためである。なお滑落崖から約30m下流の地点で埋没黒ボク土層が露出を始め、侵食痕跡が発生していることから、表面流はこの地点から発生したと考えられる（図-7.2.4.1）。

すなわち、固く平滑な埋没黒ボク土層によって生じる高速の表面流が、乾燥伸縮によって脆くなった土塊を削りながら流下した結果、多くの土塊が消失するに至ったと考えられる。

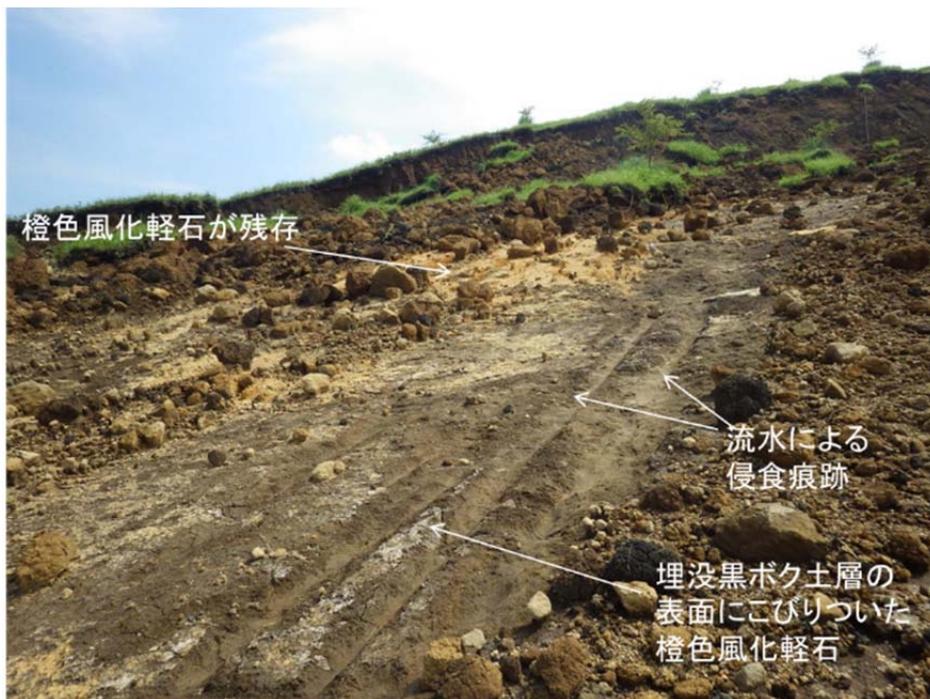
図-7.2.4.3 広く分布する橙色風化軽石 (2016年7月24日撮影)

滑落崖・側方崖の露頭や、埋没黒ボク土層より上位の土砂が残存している箇所ではいずれも、埋没黒ボク土層のすぐ上位に層厚10~30cm程度の橙色風化軽石層が確認できた(図-7.2.4.4)。この橙色風化軽石は第一次~第二次調査時点で地すべり滑落崖の基底部分近に認められたものと同一であり、指で圧迫すると容易に破碎・粘土化した。また地すべり発生から1週間後に行われた第一次調査時点で、橙色降下軽石を含めて滑落崖に露出している土層はいずれも高含水状態であることが確認されていた。

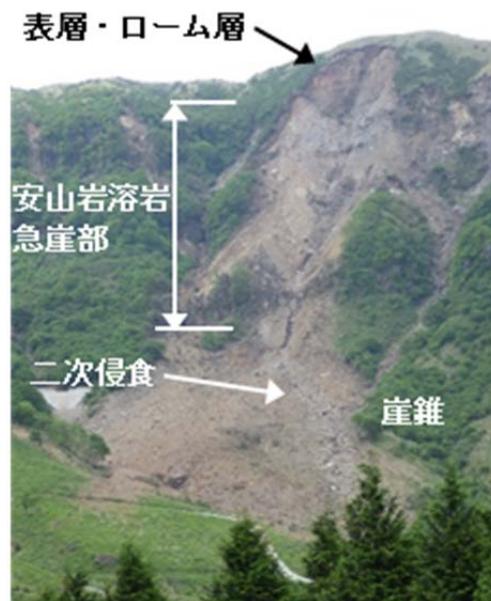
図-7.3.2.1 上の小屋川2の崩壊地

多数の亀裂が分布する表層・ローム層の斜面で、崩壊に関連する亀裂は、「崩壊地の頭部周辺の亀裂（拡大崩壊）」と「斜面の遷急線付近にある亀裂（新規崩壊）」である。上の小屋川2の崩壊地頭部には遷急線付近に位置する亀裂（L=7m程度）があり、拡大崩壊の可能性が高い。

斜面頂部で発生した崩壊は、急勾配斜面を流下し、本川にほぼ直角に流入し堆積している。堆積土砂は細粒分が多く、本川対岸まで到達している。2016年4月20日撮影の航空写真では、崩壊地下部の崖錐斜面で堆積土砂の二次移動が確認された。2016年4月16日22時～翌7時に連続雨量40.5mm、最大時間雨量13.5mmの降雨（気象庁阿蘇山観測所）があり、この降雨により二次移動が生じた可能性が高い。流出した土砂は、崩壊地より下流約300mの治山谷止工堆砂敷に薄く堆積していたが、治山谷止工より下流約300mの砂防堰堤までは到達していないことが確認された。

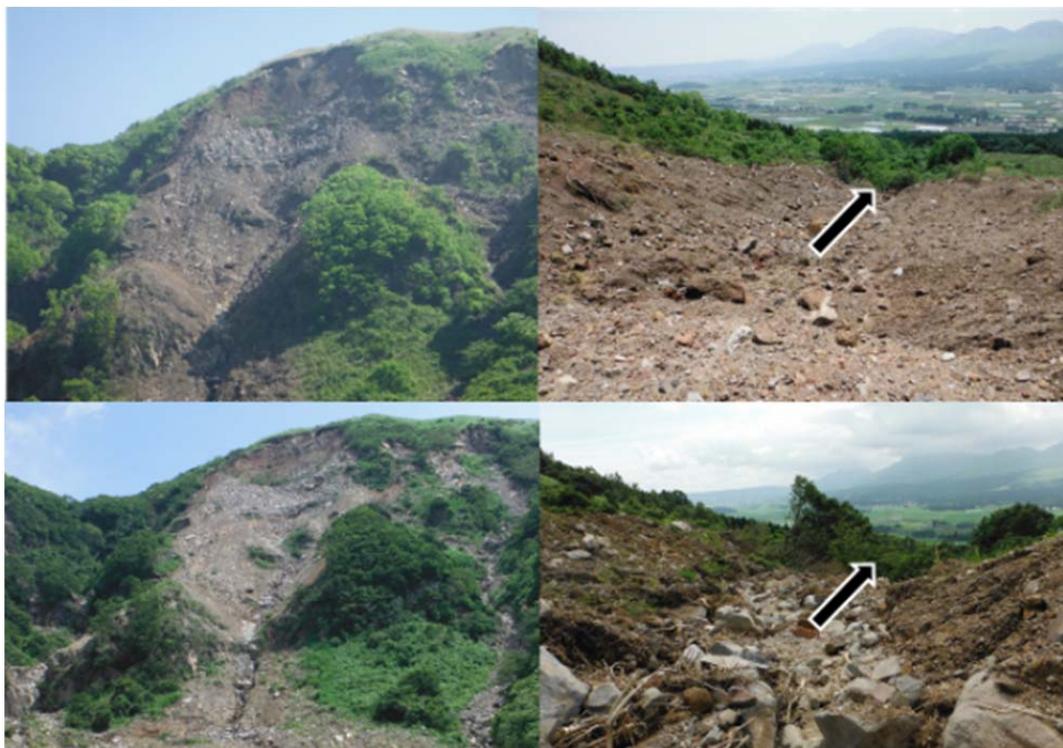
図-7.3.2.2 上の小屋川2における崩壊地と堆積土砂の変化
(上段：2016年5月14日撮影，下段：2016年7月24日撮影)

谷出口から約 1.2km 上流の本川左岸斜面に並列する 3 支渓で本震により発生した崩壊地の状況変化を確認した。崩壊地頭部には遷急線付近に位置する亀裂 (L=7m 程度) があり、地震直後の 5 月調査時点では、拡大崩壊の可能性が高いとみられていた。しかし、2016 年 6~7 月の降雨では崩壊地の拡大は見られず、崩壊斜面に侵食流路が発達している様子が見えた。また、堆積地にも流路が形成され、5 月調査時点で確認された細粒分が多い堆積土砂が下流に流出し、溪床に礫が洗い出されていた (図-7.3.2.2)。

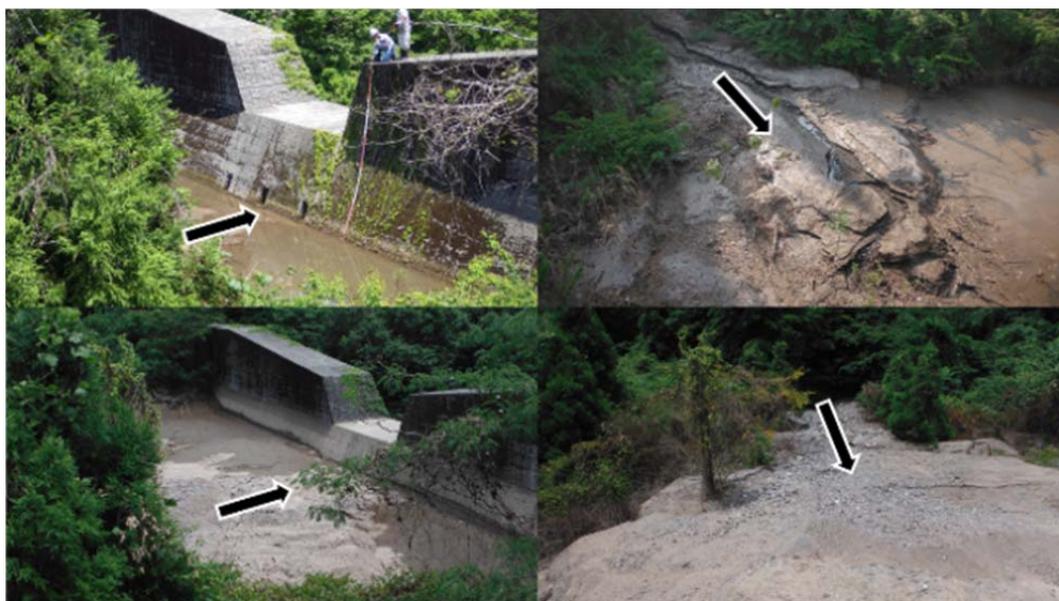
図-7.3.2.3 上の小屋川 2 における最上流砂防堰堤堆砂状況の変化
（上段：2016 年 5 月 14 日撮影，下段：2016 年 7 月 24 日撮影）

このように、崩壊発生後、降雨時に斜面や堆積地で流路が発達し、土砂が下流に流出した。粒径の大きなものが治山谷止工に捕捉され、細かなものは砂防堰堤に捕捉され、それより下流にはあまり流出していないと思われる。砂防堰堤での堆積から推定すると、2016 年 6～7 月の降雨による総侵食量は約 5,000 m³ である。なお、上の小屋川 2 下流の流路工においては、土砂の流下・堆積の痕跡が確認されなかった。

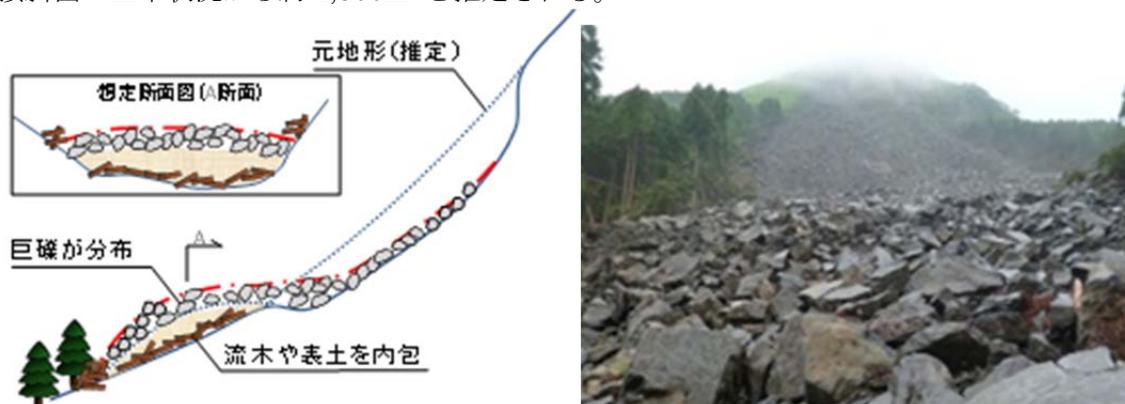
図-7.3.4.1 宇土川の土砂堆積イメージ

斜面頂部で発生した崩壊は、林道を分断し、市道の手前約100mで停止している。崩落した岩塊(最大礫径1.6m)は、崖錐斜面の遷緩線下方に1/4勾配で堆積している。崩落土砂の末端は、流木が立木に噛み合って停止し、4m程度の高さでダムアップしている。削剥された斜面に存在したスギ林は、崩壊地縁辺以外に認められず、殆どの立木は崩落した巨礫によりなぎ倒され、堆積土砂の下方に埋没したとみられる(図-7.3.4.1)。倒木量は、隣接斜面の立木状況から約1,300m³と推定される。

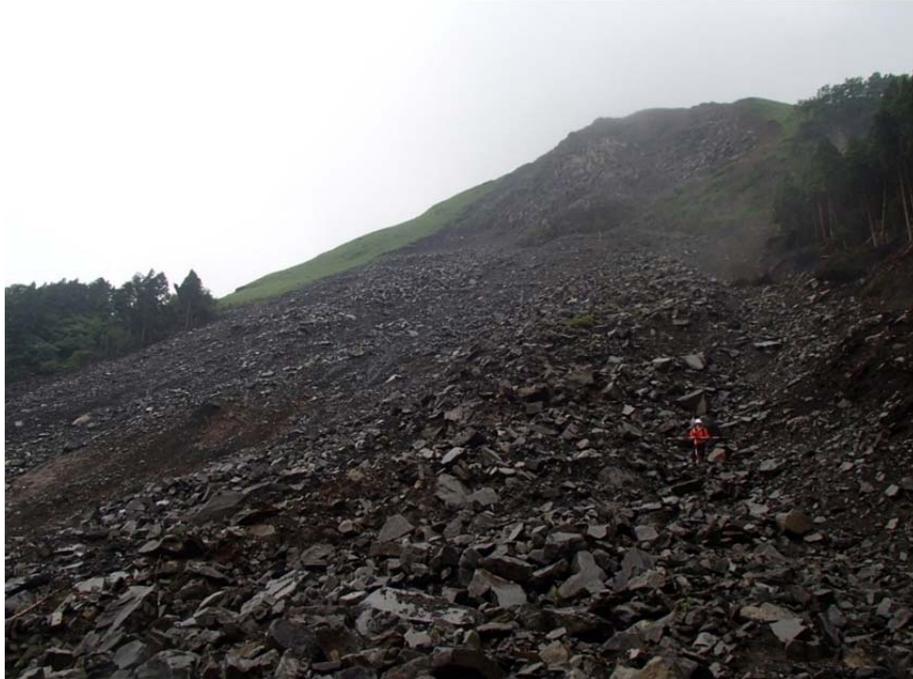
図-7.3.4.2 宇土川における崩壊地の変化
(上：2016年5月28日撮影，下：2016年7月24日撮影)

宇土川の崩壊地では、崩壊地の拡大は見られなかった。崩壊地の下方斜面に堆積した岩塊（最大礫径 1.6m）は大きく、また、斜面形状が直線型であり、集水地形でないため表面流の発生も見られず、崩壊土砂は下流に流出していなかった（図-7.3.4.2）。

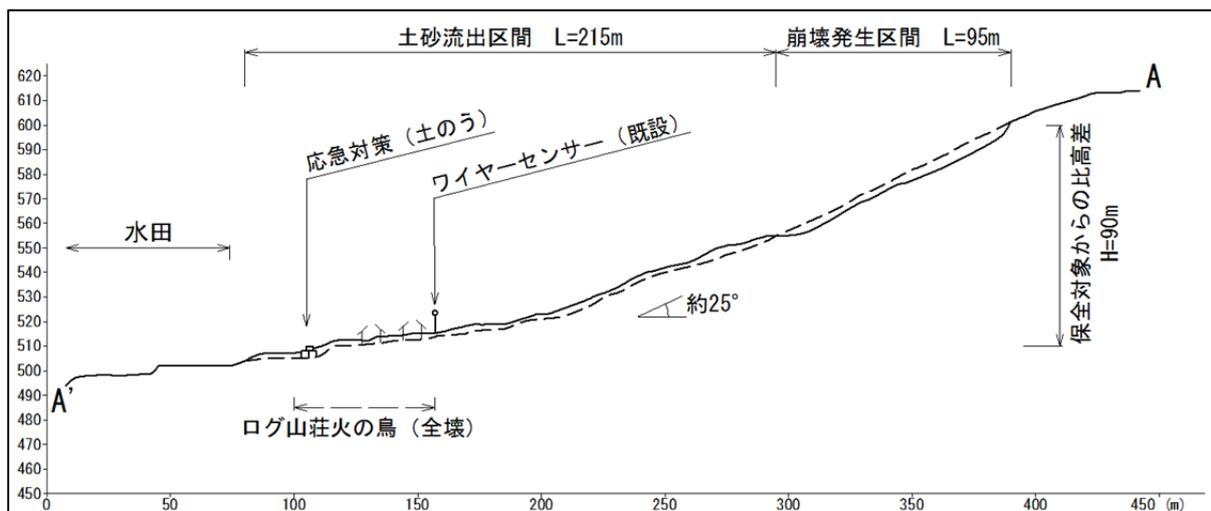
図-7.4.1.4 火の鳥温泉における崩壊の模式断面図

「ログ山荘火の鳥」の北西側の崩壊は、源頭部の傾斜約35度、崩壊地の平均傾斜角約25度、崩壊規模が幅約50m、長さ約100m、平均深さ約5mと推定される（図-7.4.1.4）。「ログ山荘火の鳥」では崩壊土砂が直撃し、2棟を残して建屋が全壊し、2名の犠牲者が生じた。崩壊源頭部付近には、非常に高含水で脆弱な物性を示す強変質した火砕物が存在（図-7.4.1.5）し、崩壊の素因と推測される。なお、崩壊頭部の上位斜面や周辺には、多くの亀裂が確認された（図-7.4.1.6）。

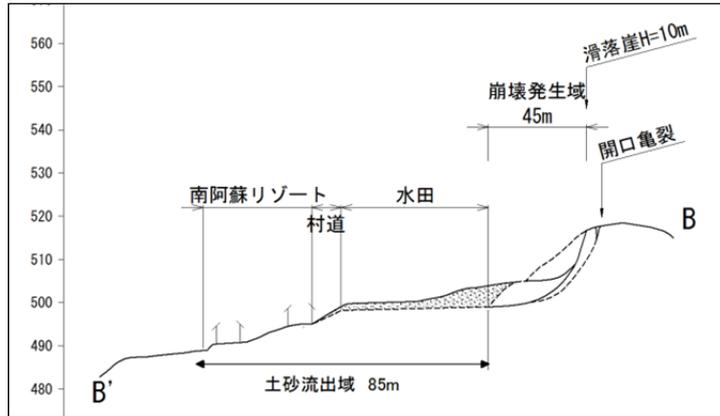
図-7.4.1.7 南阿蘇リゾートにおける崩壊の模式断面図

一方、「南阿蘇リゾート」東側では、幅約50m、奥行き約25mの崩壊が発生した（図-7.4.1.7）。滑落崖の高さは約10mで、元斜面の全体の傾斜が15度と緩く、崩壊した土塊の一部が斜面の上部や中部にもとどまっていることから「地すべり」に近い現象と考えられる。土砂流出の谷側先端は、滑落崖から約130mの位置まで到達しており、崩壊長さに対して土砂移動距離が長いことが特徴である。LPデータに基づき算定した等価摩擦係数の値を表-7.4.1.1に示す。南阿蘇リゾートの方が、流動性が高いことがわかる。なお、「南阿蘇リゾート」の崩壊箇所の滑落崖の上部にも、連続的な亀裂が確認されている。本震後の豪雨では大きな状況の変化は生じていないが、余震や豪雨により崩壊が拡大する恐れがある。崩壊地下方には別荘等が多く分布しており、滑落崖や亀裂の継続的監視や崩壊地対策が必要である。

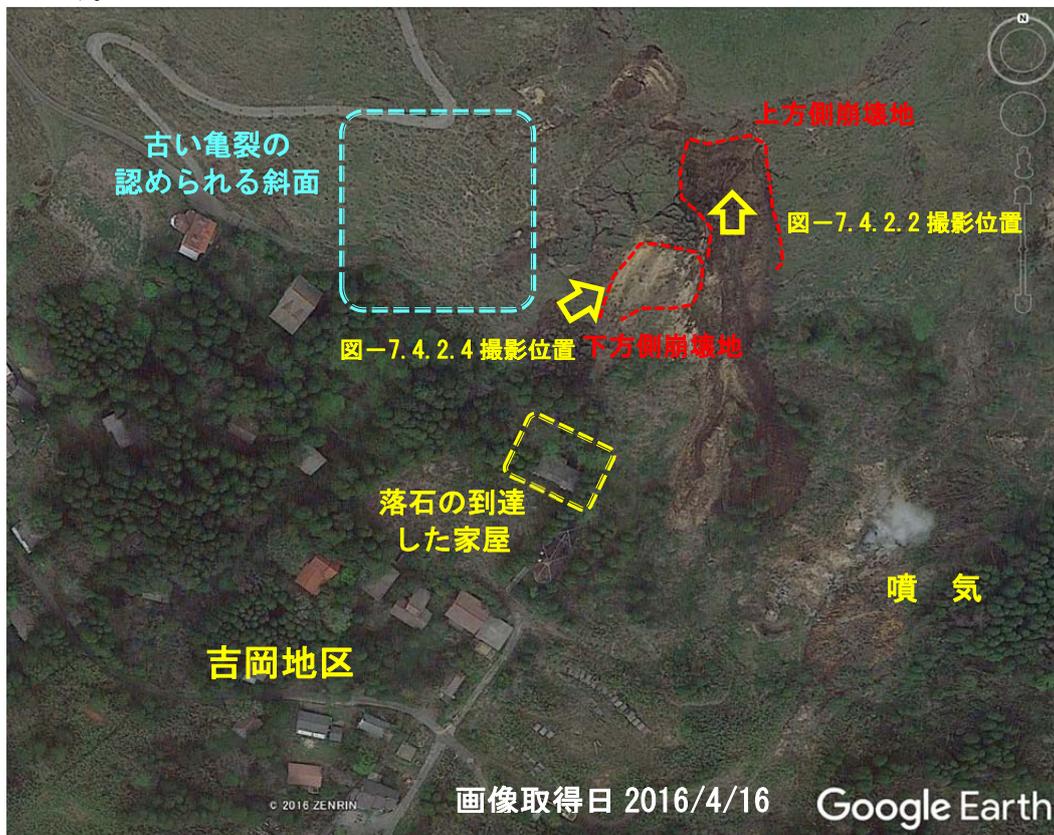
図-7.4.2.1 吉岡地区における崩壊状況

吉岡地区の崩壊は、草千里の西南西約2.1kmに位置する。緩やかなやせ尾根の頂部付近の遷急線から、南向き斜面内に多数の亀裂と、上・下方の2つの崩壊の発生を確認した (図-7.4.2.1)。

ここで, 図-7.4.2.1 及び図-7.4.2.3 右上にも示したように, 当該崩壊の周辺には, 平成 28 年熊本地震以前に発生したとみられる古い亀裂が存在する。近傍に噴気が認められるように, 地盤が変質を受けやすい環境にあり, 吉岡地区では潜在的に崩壊の発生しやすい地質的素因を有しているものと推測される。

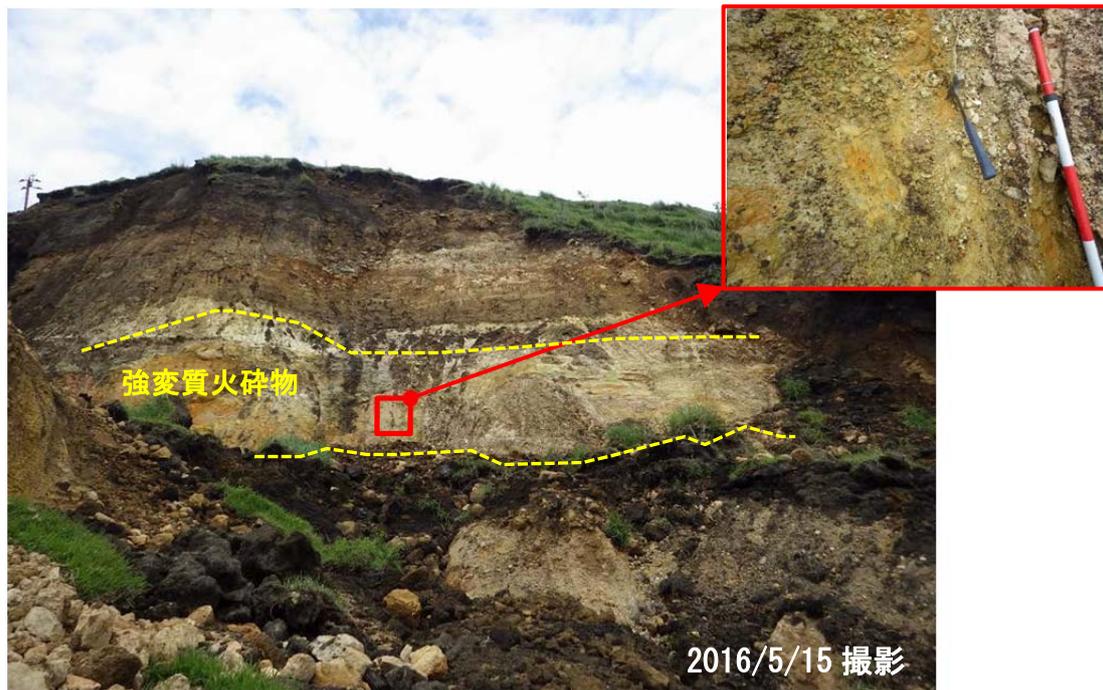
図-7.4.2.2 吉岡地区における上方側崩壊地の頭部 (滑落崖) の状況

上方側の幅約 25m, 長さ約 70m, 平均深 5m 程度の崩壊は, 流出方向が居住区域と異なり, 人的被害の危険性は低い。なお, 滑落崖には, 高含水比で粘性土化した白色系の強変質火砕物が比較的厚く分布する (図-7.4.2.2)。下方側の幅約 25m, 長さ約 25m, 平均深さ 0.5~1m 程度の崩壊は, 崩壊地上部に複数の新しい亀裂が存在 (図-7.4.2.3) し, 崩壊が拡大することが懸念される。また, 崩壊地の勾配は約 40 度と急で, 崩壊地内に浮石状の径 1m を超える巨石・岩塊が認められる。この巨石・岩塊の一部が落石化し, 人家 (非住家) に到達していた (図-7.4.2.4)。

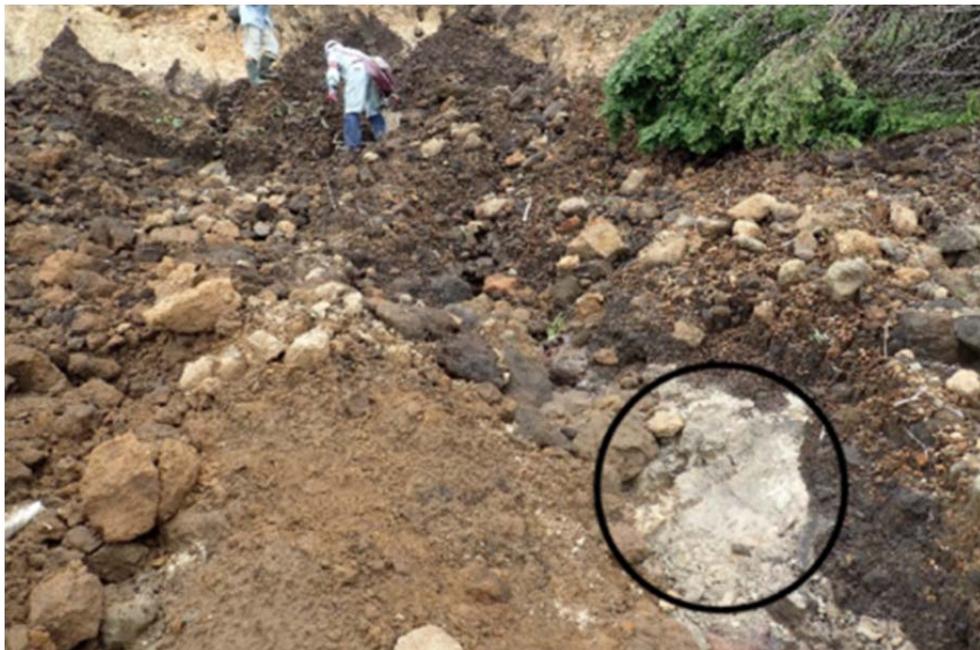
図－7.4.3.6 山王谷川上流の崩壊地における崩土に覆われたすべり面
すべり面は粘土化した軽石層（図中の円）の中に位置する。

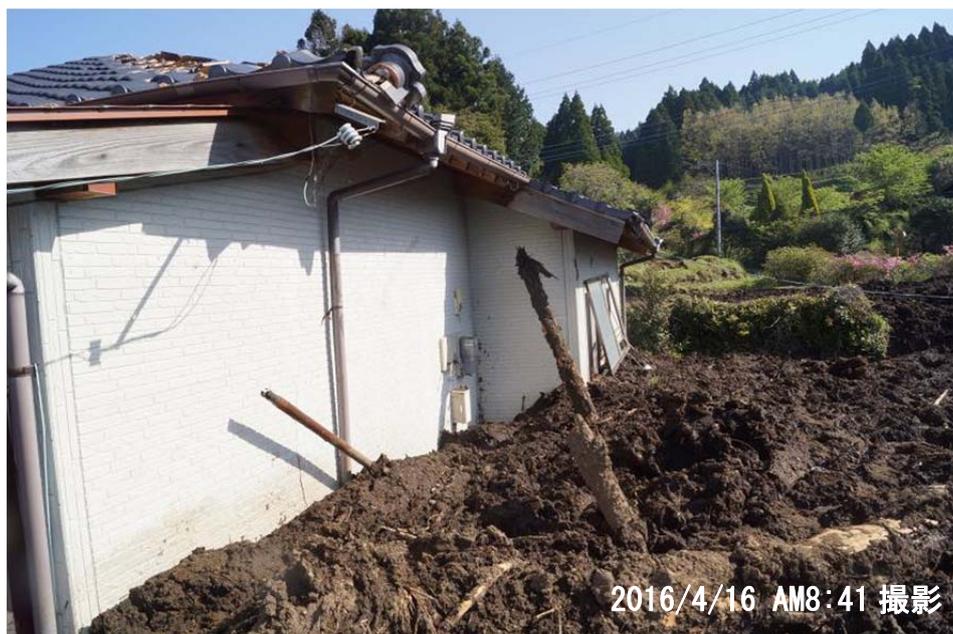
図-7.4.4.6 泥状の流れの到達家屋状況（長野正男氏提供）

図-7.4.4.3 に示した氾濫域では、三王谷川砂防堰堤の右岸袖部が塊状で、約 100m 下流に流出している。この右岸袖部は、堰堤の直上流左岸の地すべり性の崩壊に規制された土石流が右岸側に乗り上げ、破壊されたものと推察される。ただし、堰堤本体は大量の土石や流木をしっかりと捕捉し機能している。また、堰堤下流約 400m の橋梁部（杉ノ尾橋、桁下 3.7m）では、巨石による閉塞に伴い、橋梁～堰堤間には黒ボクを主体とする土砂と流木の氾濫・堆積し、土砂の一部が家屋に到達している状況（図-7.4.4.5）が認められる。後述するが、本震のあった 4 月 16 日の早朝に住民により、溪流保全工の護岸高を超える泥状のゆっくりとした流れが確認されている。このゆっくりとした流速で家屋に到達したため、家屋が倒壊するような被害は発生しなかったものと推測される（図-7.4.4.6）。

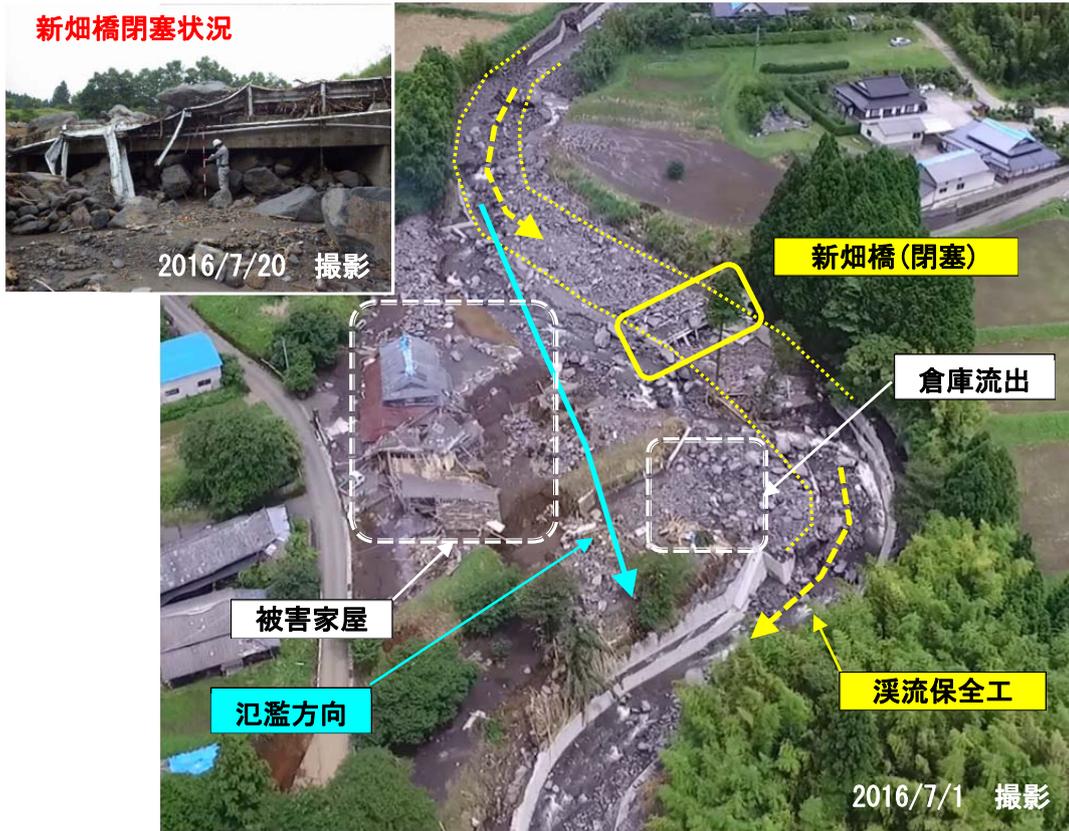
図-7.4.4.18 山王谷川の新畑橋周辺の二次土砂災害(東亜コンサルタント株式会社撮影)

本震直後の4月16日に氾濫が確認された谷出口下流約400mの杉ノ尾橋では新たな氾濫は認められなかったが、下流約750mに位置する新畑橋（6/21氾濫地点①）が土石流により閉塞し、河床上昇に伴い上流湾曲部で右岸側へ氾濫が発生し、家屋及び倉庫に被害が生じた（図-7.4.4.18）。また、長野橋の直上流の溪流保全工湾曲部（6/21氾濫地点②，谷出口から約1km下流）では、流速の低下に伴い土砂堆積の遡上・河床上昇が発生し、右岸側では民家への泥水の流入が、湾曲部左岸側では直進した泥水や流木による建設機械車庫の倒壊が確認された（図-7.4.4.19～7.4.4.20）。谷出口より下流側約1.6～1.9kmの勾配が緩く（2度程度）下流側で溪流保全工が蛇行する区間（6/21氾濫地点③，以下，“下流氾濫地”）にも二次土砂移動（氾濫・堆積）が認められるとともに、その上流側の溪流保全工内にも土砂堆積の遡上による溪床上昇が認められた（図-7.4.4.21）。

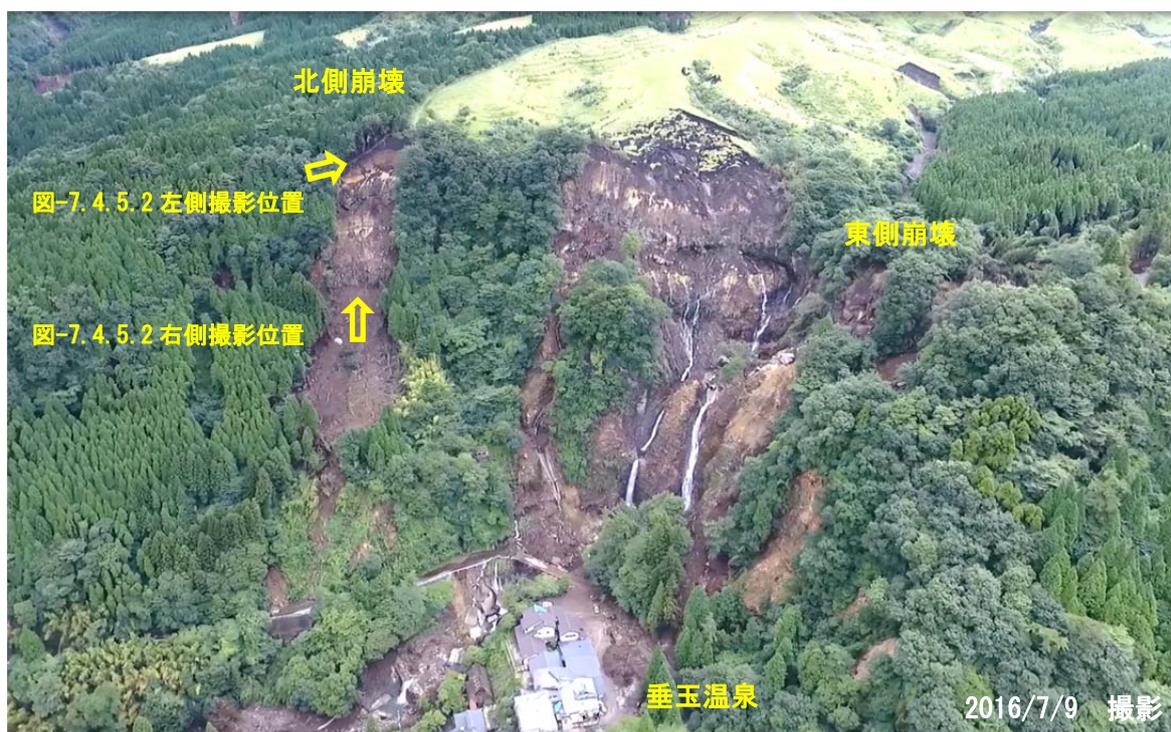
図-7.4.5.1 垂玉温泉における崩壊状況（東亜コンサルタント株式会社撮影）

垂玉温泉地区では「北側」及び「東側」に崩壊が認められた。垂玉温泉の「北側」の斜面において、幅約 30m、長さ約 25m、平均深さ 3m で崩壊が発生している（図-7.4.5.1～7.4.5.2）。崩壊した土塊は黒ボク・ロームを主体とするが、その直下位に分布する亀裂の多い溶岩部を一部巻き込んで流下している。崩壊・流下した土砂は斜面下方に残存しており、垂玉温泉や道路に達してはいない。

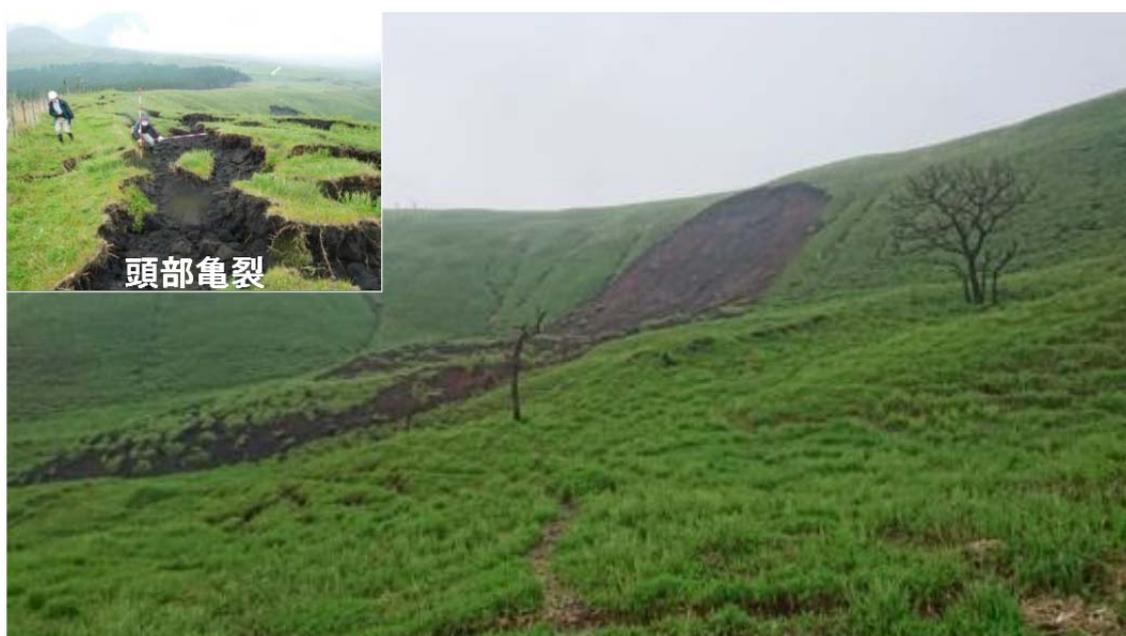
図-7.4.6.1 蛇の尾地区南側の崩壊状況

阿蘇山北西部の蛇ノ尾地区はスコリア丘からなり、これを覆う黒ボクおよび火山灰が地震により崩壊、堆積している。スコリア丘の北・南側に計6箇所の崩壊が発生しており、南側の2箇所を調査した。両方とも表層崩壊であり、勾配34~36度、幅40~50m、斜面長90~100m、深さは平均約2m、崩壊土砂量0.8万~1万m³程度である（図-7.4.6.1）。両崩壊地の移動土砂の等価摩擦係数は約0.31-0.36、見通し角は約17-20°（現地測定）であり、ほぼ同様な流動性であると考えられる。今回の地震により斜面脚部にあった部分が背後から押されるように水平部の堆積先端へ移動したように見えた。また、未崩壊斜面においても、斜面脚部の波打ち(皺状の景観)が至るところに認められ、今後、同じような崩壊が生じる可能性があると考えられる。さらに、崩壊地上端より上方の尾根・遷急部には、崩壊とは関係なく尾根筋に沿って連続した亀裂が多数生じている。亀裂幅2-3cm~1-2m、亀裂深さ50~100cm、尾根の上部ほど大きく、今後の地震活動や豪雨の際、崩壊の拡大や新規崩壊が発生する危険性が高いと考えられるが、周辺には人家等は存在しない。
