平成 28 年熊本地震による土砂災害 に関する緊急調査報告書

平成 28 年度(公社)砂防学会講習会

公益社団法人 砂防学会

平成 28 年熊本地震に係る土砂災害緊急調査団

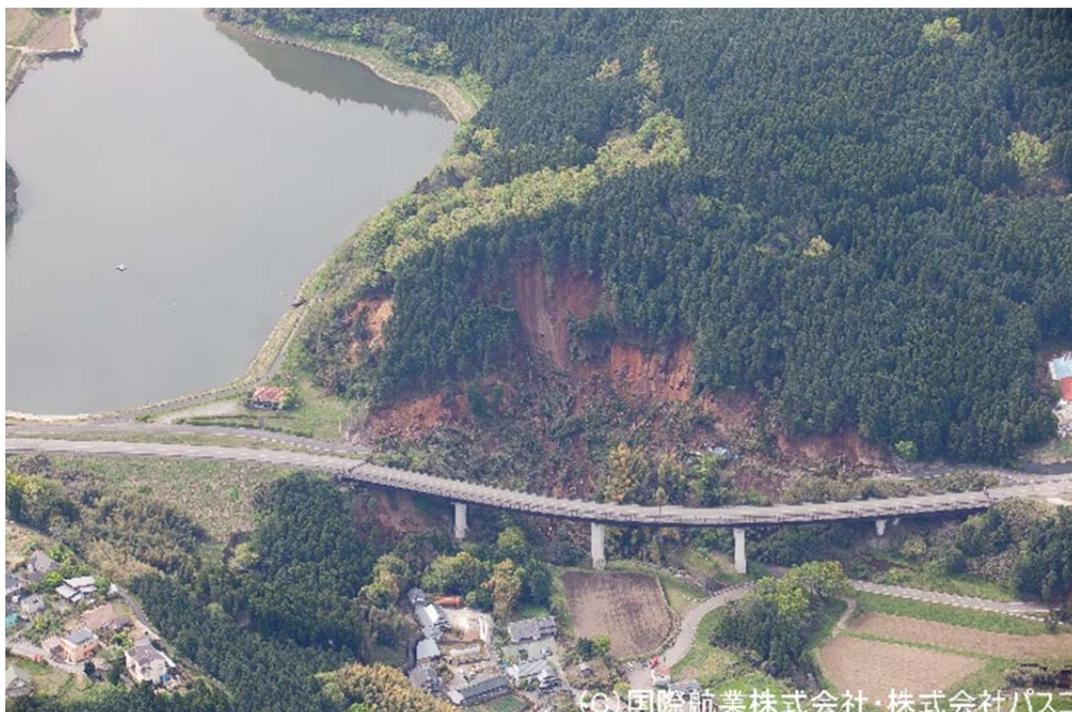
図-7.5.1.1 大切畑橋南側斜面の崩壊状況（国際航業株式会社撮影）

大切畑大橋の南側斜面において崩壊が発生し、崩壊地中腹を横断する県道28号と並走する道路が破壊され、袴野川を河道閉塞する被害が発生した（図-7.5.1.1）。崩壊は、標高280m付近の遷急線付近を発生源とし、高さ約80m、幅約200m、崩壊深は、1～3mであり、推定崩壊土砂量は約1.5万 m^3 程度と推定される。崩壊地斜面の傾斜は約60度の直線型斜面であり、基盤地質は溶結凝灰岩、火山灰質粘性土であり、崩壊面には黒色火山灰が認められた。地震により大きな加速度が斜面土層に加わり表土層を滑動させたものと考えられる。

崩壊地斜面背後の山地稜線部において、落差を伴う開口亀裂が等高線沿いに多数発生しており、それが弱線となり、今後の降雨により崩壊が拡大する恐れがある。また、大切畑ダム側の斜面にも亀裂が見られ、今回発生した河川側とは異なる方向への崩壊も懸念される。斜面上部の亀裂が発生している箇所、熊本県による伸縮計などによる監視が行われている。

河道閉塞は、河道幅約4m、高さ1.2m、延長約25m区間で発生しており、上流側は湛水している。深さ約0.1m、幅1.4mの水みちが形成され、閉塞区間を越流しており、細粒分が一部下流側へ流出しているものの、大きな侵食状況はみられない。規模が小さいため、河道閉塞区間の土砂が急激に決壊し土石流や泥流、段波状の洪水が発生する恐れは低いものの、洪水時の越水氾濫や閉塞土砂の二次移動が懸念されることから、閉塞部土砂撤去を早急に行う必要がある。また、崩壊斜面の安定化を図るため、山腹工・法面对策工などによる恒久対策が必要である。

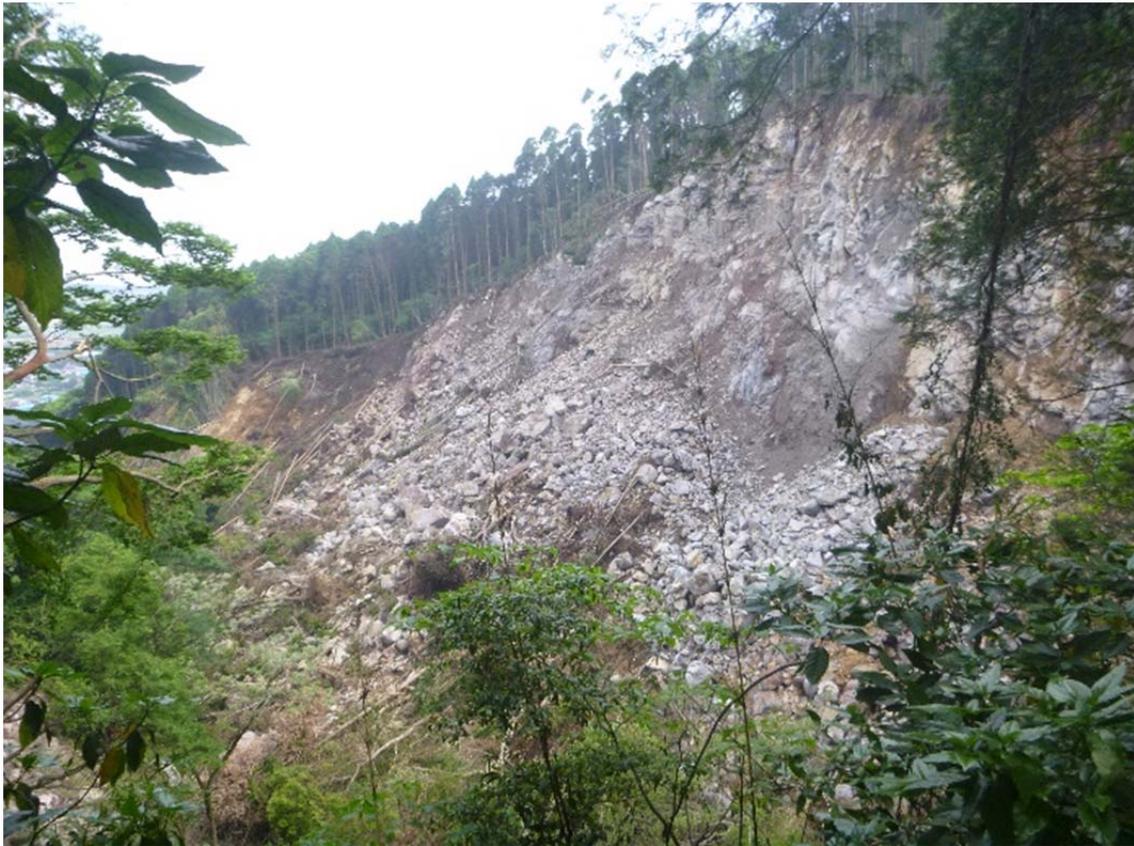
図－7.5.2.2 布田川下流の崩壊（2016年5月15日撮影）

右岸側の斜面崩壊は、標高280m付近の遷急線付近を発生源とし、高さ70m、幅270m、崩壊深4～6m、推定崩壊移動土砂量は、約6万m³程度である（図-7.5.2.2）。崩壊地斜面の傾斜は約65度の直線型斜面であり、基盤地質は溶結凝灰岩や自破碎溶岩である。崩壊堆積物は、直径3～5m程度の巨礫を含む砂礫である。岩塊の大きさは、溶結凝灰岩の節理間隔に支配されている。

崩壊の上端は、侵食前線と一致し、侵食前線上部には溶結凝灰岩の岩盤と既設堰堤が位置することから、上流側へ崩壊が拡大する可能性は低い。一方、左右岸崩壊斜面背後には、複数の開口亀裂が生じていることから、今後の降雨により崩壊が拡大する可能性が高い。

布田川砂防堰堤等の効果により、河道閉塞区間の土砂が急激に決壊し土石流や泥流、段波状の洪水が発生する恐れは低いものの、崩壊斜面及び河道閉塞部からの土砂流出により下流河道沿いの保全対象に影響を受けることがないように、河道閉塞部下流端に対策の基幹となる砂防堰堤の設置、および崩壊斜面の安定化を図るため山腹工や法面对策工等の恒久対策が必要である。

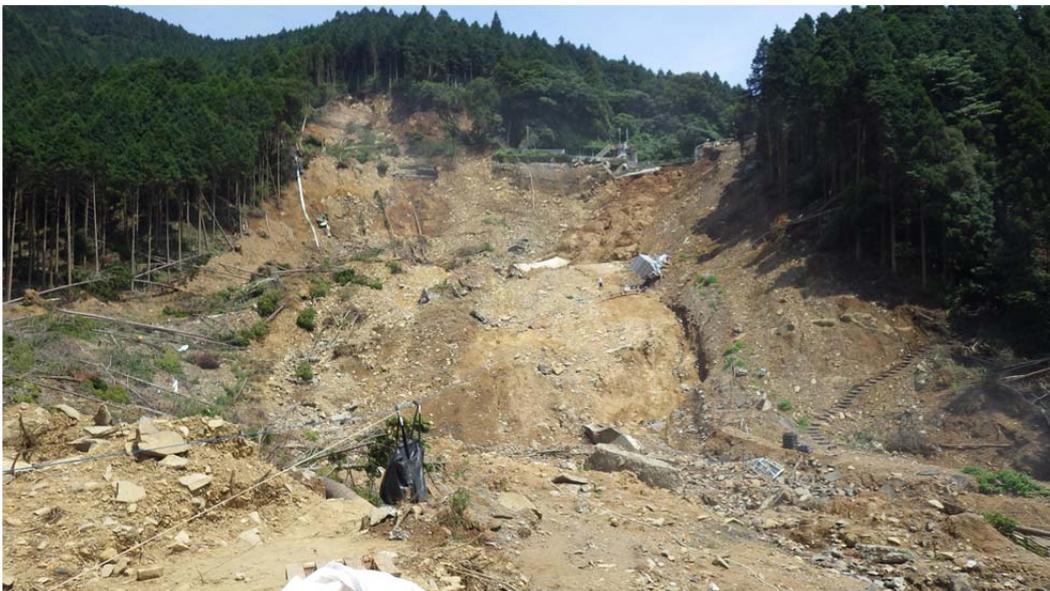
尾根部に近い位置から本震により崩壊（勾配約 28 度）が発生した（図－7.6.1.4）。崩壊土砂は斜面の下方で谷地形に入り，比較的緩勾配（勾配約 12 度）の斜面を流下して，最下流では土石流となって人家数戸を損壊して停止した。この土石流により死者が 2 名発生した。

図－7.6.1.4 崩壊③の下流における土砂の流下部（2016 年 7 月 23 日撮影）崩壊の位置は図－6.1 に示す。

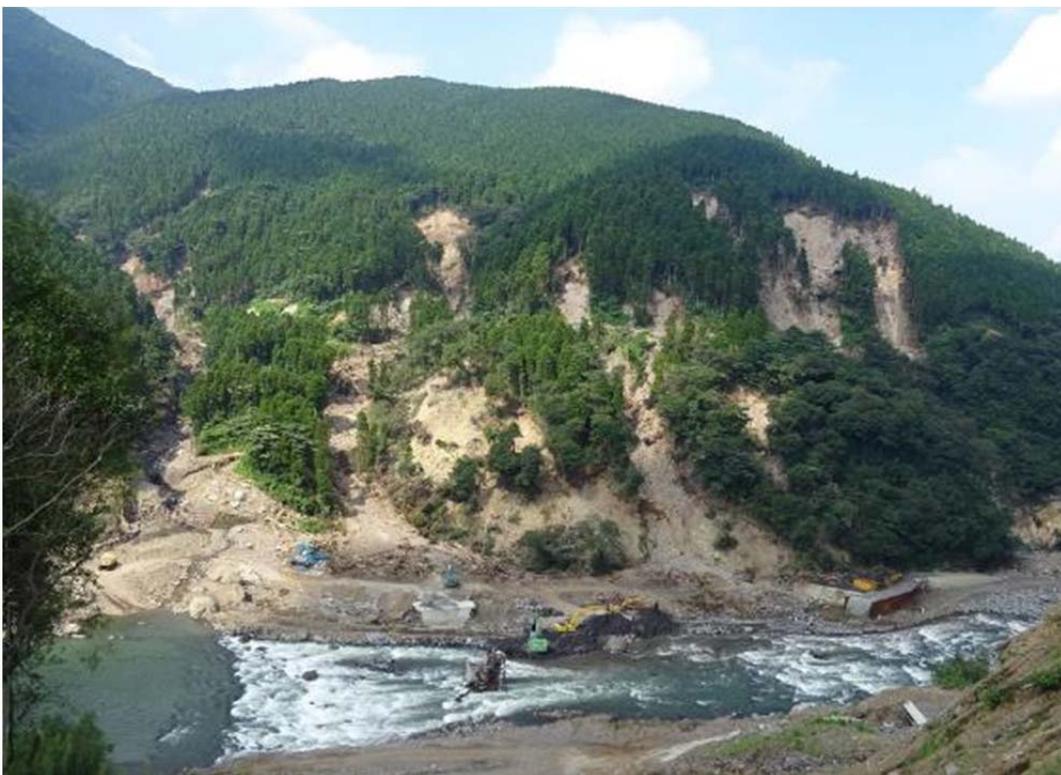
図-7.6.2.1 立野地区南の白川左岸および斜面の崩壊状況（2016年7月23日撮影）

図-7.6.2.1は立野地区南の白川左岸および山腹斜面の2016年7月23日時点の状況である。図-7.6.2.2は2016年4月16日のGoogle earthの画像である。本震後、右岸の斜面がその上部の台地の一部も含めて崩壊し、土砂が白川の対岸まで達しているが、橋梁の状況を見るとそれほど厚い堆積ではないように見える。左岸の山腹斜面にはこの時点で表層崩壊が発生していることがわかるが、7月23日の写真と比べると、本震後、崩壊が拡大しているように見える。河道堆積土砂は7月23日の時点では見られなかったが、これは工事関係者による除石によるところが大きい。
