# 2025年9月1日降雨に伴う函館市原木町土石流災害 調査速報

(公社) 砂防学会北海道支部・東北支部の会員により、9月1日降雨に伴い発生した土石流災害(函館市原木町)の現地調査を行ったので速報として、報告する。

【調査日】 2025年9月11日(木)

- ①神社地先(土砂災害警戒区域名称：原木1の沢川)
- ②神社1の沢(土砂災害警戒区域名称：原木神社沢川)

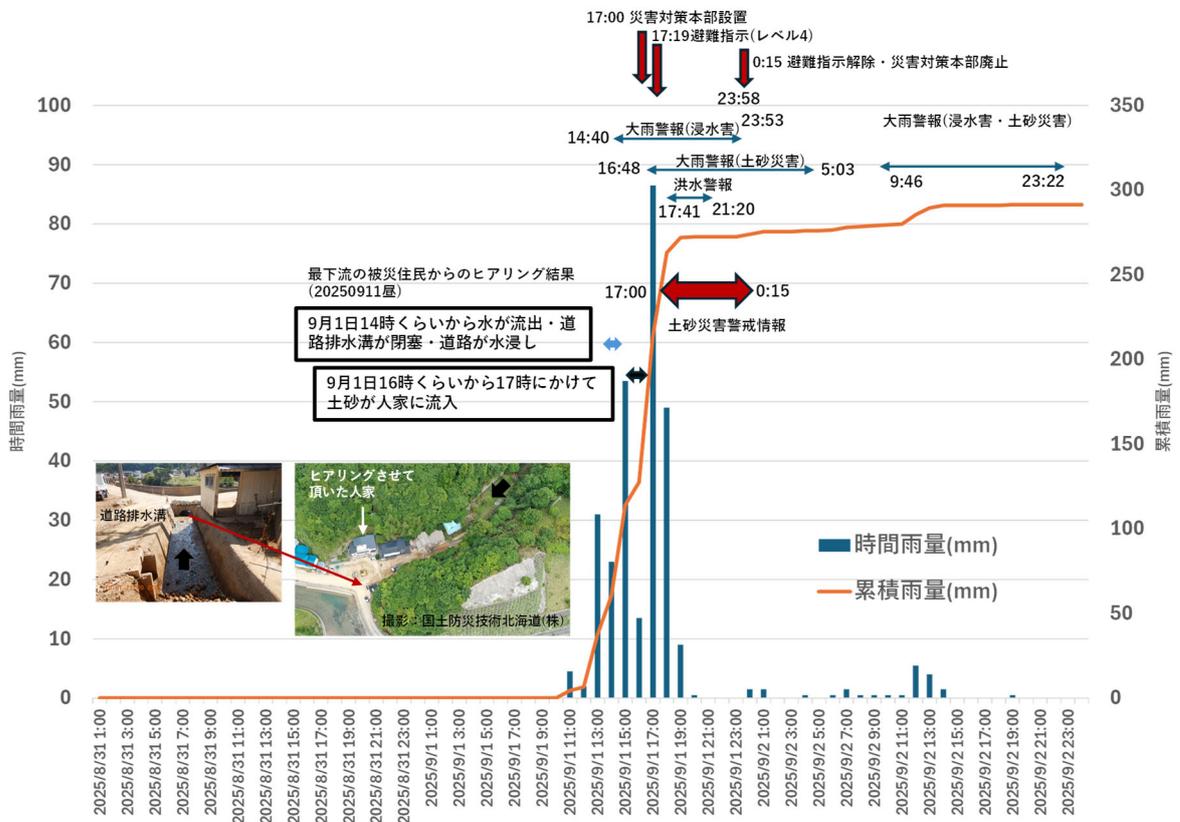
図 降雨概要，時系列の各種情報

戸井泊での 8 月 31 日 1:00 から 9 月 2 日 24:00 までの時間雨量および累積雨量の推移を図に示す。9 月 1 日 11 時に降雨が始まり、13 時～14 時（23mm）、14 時～15 時（53.5mm）、15 時～16 時（13.5mm）と強い時間雨量を記録した。さらに 16 時～17 時には最大となる 86.5mm を観測し、続いて 17 時～18 時には 49.0mm を記録した。その後 18 時～19 時に 9mm を観測したが、以降は急激に弱まった。累積雨量は、ピークの降雨（9 月 1 日 16 時～17 時）直後に 214mm、同日 19 時までには 272mm、24 時までには 274mm に達した。

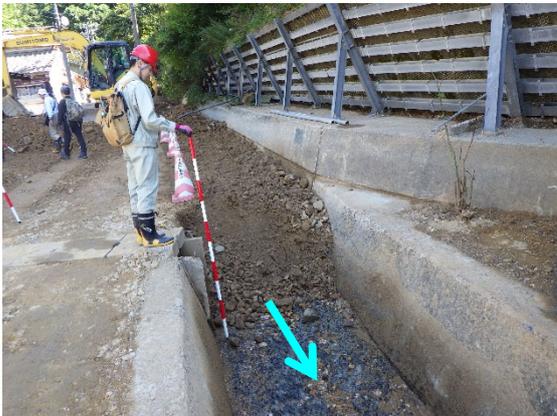
- ・ 谷出口から源頭部近くまで踏査した。
- ・ 谷出口の流路(底幅 1200mm×高さ 800mm)は、道路上流は土砂による埋塞が認められるものの（写真①），最下流治山ダム下流の流路では土砂堆積が認められない。
- ・ 流路に土砂が堆積し始めるのは、下流およそ 70m区間からで、やがて土砂は流路をオーバーフローして、人家周辺に氾濫堆積している。
- ・ 整備された3基のダムの堆砂敷では、新鮮な土砂堆積（細粒土砂～Φ10 cm程度の亜角礫）が認められた。最下流ダムでは、堆砂敷の元河床とみられる地盤高より1m強の高さまで河床が上昇した痕跡が認められた（写真②）。
- ・ 0次谷の範囲では堆積土砂が流出し、現在は露岩傾向にあった（写真③）。
- ・ 最上流治山ダムより上流側区間では、溪岸斜面の崩壊（溪岸侵食あるいは表層崩壊）が散見される（写真④）。
- ・ 河道拡幅部では細粒分の洗い出しによる土砂堆積が認められる。
- ・ 踏査した範囲で規模の大きい崩壊は認められない。顕著な流木は確認できなかった。
- ・ 溪流内には今回の降雨で流出・堆積した土砂が残存している。

写真① 治山ダム下流の流路状況

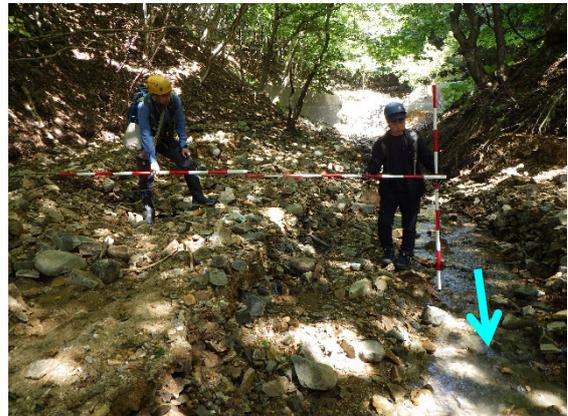
写真② 今回出水による土砂堆積

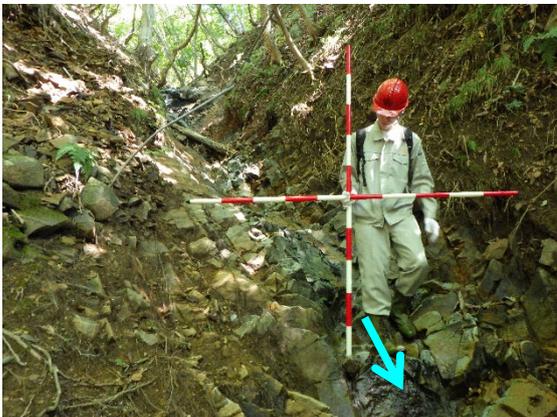
写真③ ガリー侵食(堆積土砂の流出)

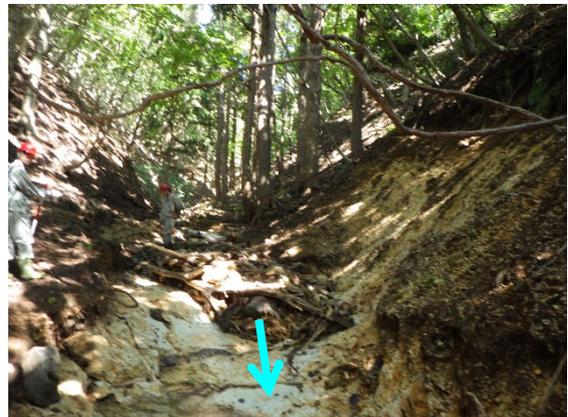
写真④ 溪岸侵食・崩壊(溪床土砂は流出)

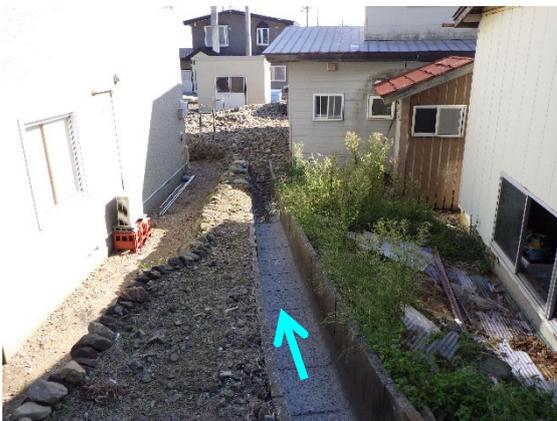
写真① 人家横の流路状況

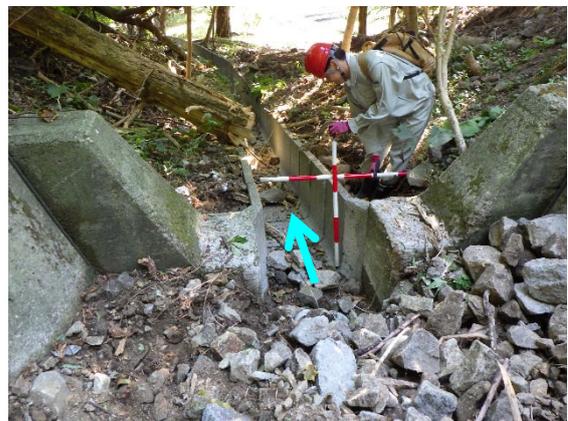
- ・ 谷出口から最上流治山ダム堆砂敷まで踏査した。
- ・ 最下流ダムから人家までの流路(600×600mm)のうち，人家背後までは流路内に土砂堆積は認められず，人家背後の流路が緩勾配となる下流が埋塞・氾濫している状況が認められた。堆積土砂はΦ20 cmの角礫が主体である。流路は、Φ 1 mの管路で原木川に合流している。
- ・ 整備された3基のダム堆砂敷のうち，最下流ダムでは，新鮮な土砂堆積が認められたものの，その範囲は限定的であった(写真②③)。
- ・ 最上流治山ダムの上流側では過去に堆積した崩積土の侵食や溪床堆積土砂の流出（露岩傾向）が認められた（写真④）。

写真② 最下流ダム直下の流路取り付け部

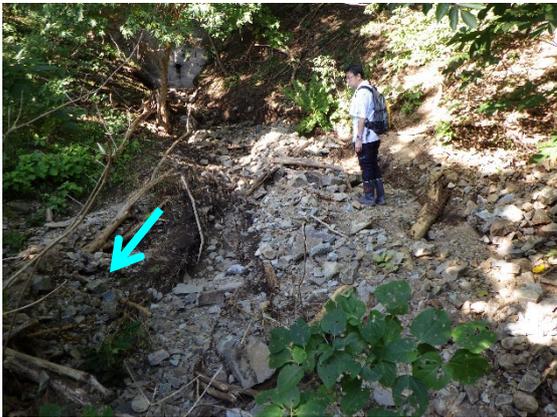
写真③ 最下流治山ダム堆砂敷

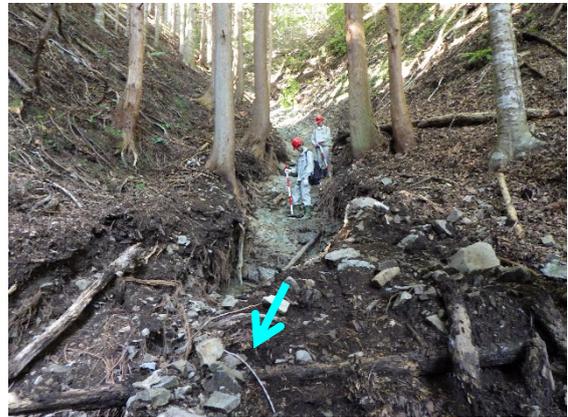
写真④ 溪床堆積土砂の流出状況
