(10) 始良カルデラ及びその周辺地区における土砂災害の概要

鹿児島大学工学部 春山元寿
農学部 下川悦郎

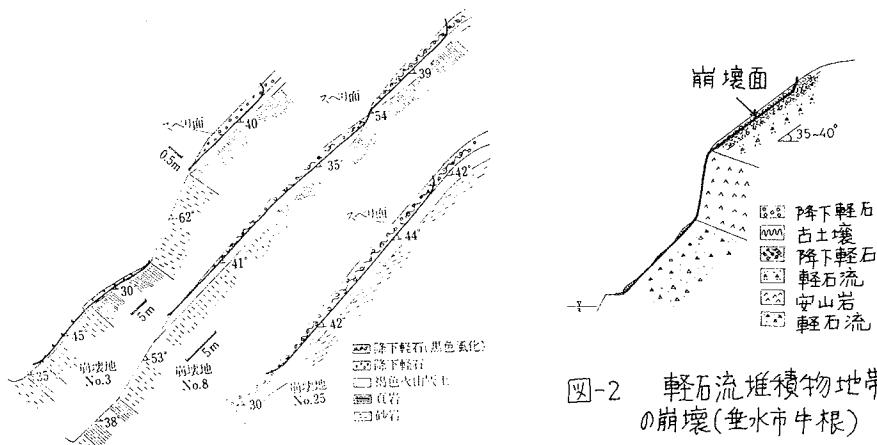
図-1 四万十層地帯の崩壊
(垂水市牛根)

東壁部は垂水市牛根から福山町脇元にいたる急傾斜部で、地質的には、基岩盤として部分的に軽石流堆積物及び安山岩が分布しているが、大部分は四万十層である。これら地層の上に火山灰及び降下軽石等の新しい火山噴出物が堆積している。近年では、昭和44、46、50及び51年に豪雨災害を発生している。土砂災害の形態は、一般的には山地崩壊や人工斜面の崩壊が多発しているが、昭和51年6月豪雨においては山地崩壊に加えて、大規模な土石流災害が発生した。これらは基岩盤の地質とは関係なく発生し、一定の傾斜度を持つ基岩盤上に堆積した降下軽石が降雨時に地層の弱面となって崩壊にいたる。また、四万十層には断層らしい構造線が発達しており、その地点での災害発生が多い。また、新島及び牛根では海岸・海底侵食による被害も発生している。

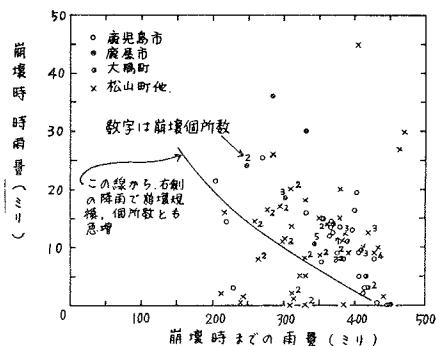
図-5 昭和51年6月豪雨時のかけ崩れ発生時の降雨状況

カルデラ東壁部における代表的山地崩壊の形態を図-1、2に、カルデラ周辺における代表的な開発災害の形態を図-3に、シラス地帯の代表的崩壊形態を図-4に、崩壊発生限界雨量を図-5に示す。図-5は桜島の土石流発生の条件は表わしていない。桜島の土石流は、ごくわずかの降雨でも発生する。

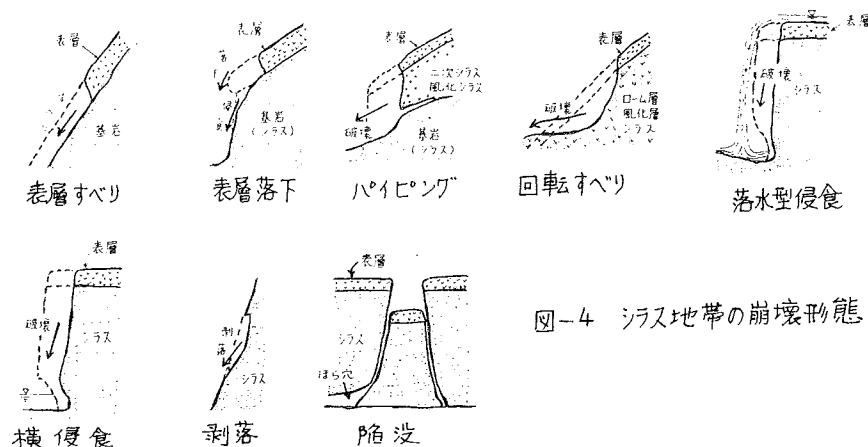
図-4 シラス地帯の崩壊形態

北壁部は国分市敷根から始良町重留にいたる区域で、地質的には、基岩盤として部分的に安山岩があるが、大部分は軽石流堆積物と国分層で代表される。これらの土を新しい火山噴出物が被っている。この地域は代表的なシラス山地であり、台地は深く浸食され、樹枝状に谷が発達している。最近の豪雨による大災害は昭和44、46年に発生している。崩壊形態はシラス地帯特有の侵食崩壊、表層崩壊、パイピング等である。国分層においてはあまり崩壊は発生していない。
