有珠山周辺における泥流災害の特徴

国際航業(株) 中筋章人・小山崇造
北海道土木部 青木健市・松田豊右

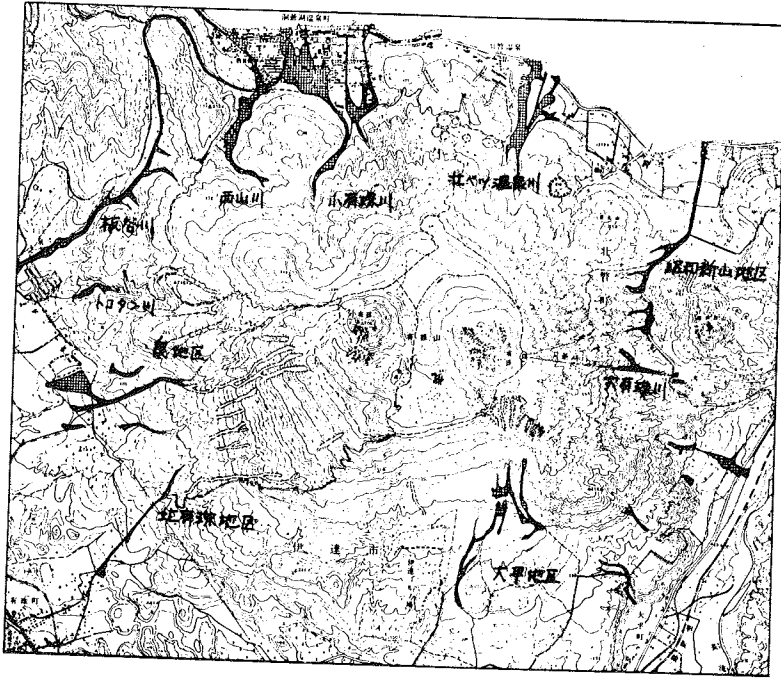
図-1 泥流発生状況図

図-1に示すごとく、泥流は有珠山の周辺にまんべんなく発生しているが、これらを形態的に分けると次のような特徴がみられる。

- 1) 軽石流タイプ：火山灰が厚く堆積した地域で発生し、軽石と火山灰が主体をなし、直進性や衝撃力が比較的に弱いので地形的低地や道路に沿って流下した泥流。(洞爺温泉地区、昭和新山地区など)
- 2) 土石流タイプ：上流部に堆積した火山灰の影響で表流水が一気に集中し、溪床や溪岸の堆積物を洗掘し、大～巨礫をまじえた集合運搬の形態で流下した泥流。(泉地区など)

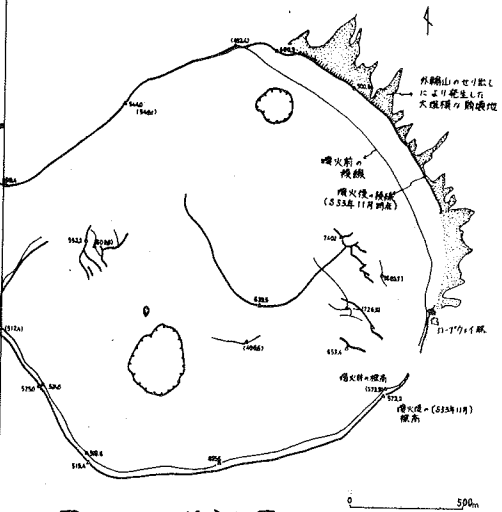
図-3 地殻変動図

。とくに地殻変動(外輪山の北東方向への約130mにおよぶせり出し)に伴い生産された膨大な土砂は、次の大規模泥流への不気味な予備軍として存在し、洞爺温泉地区、壮瞥温泉地区、昭和新山地区における早急な対応がせまられている。また10月24日の泥流では、発生と同時に停電するという悪条件加重のため住民は大混乱におとし入れた。これらの体験をふまえて、警戒避難雨量の設定、危険区域の設定、避難体制と避難場所の検討などの対応策を科学的に研究していく必要がある。
