花崗岩地帯の土砂災害 —鹿児島県屋久島を例にして—

鹿児島大学農学部 ○下川悦郎
理学部 岩松 暉

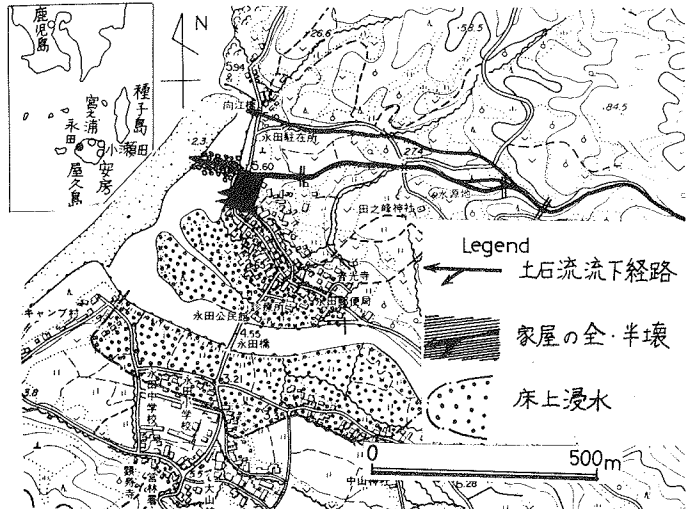
図-1 被災位置図

災害の原因は、土面川上流に起こった土石流による。家屋の破壊・流失は、土石流によって運ばれた流木と土砂石の直撃によるものである。一方、多量の土砂石は土面川と永田川河口（この二つの河川は河口で合流する）に堆積し、そのダム効果と満潮が重なって両河口の低地に位置する家屋は床上・床下浸水した。表-1と図-1は、被災状況と被災位置を示す。

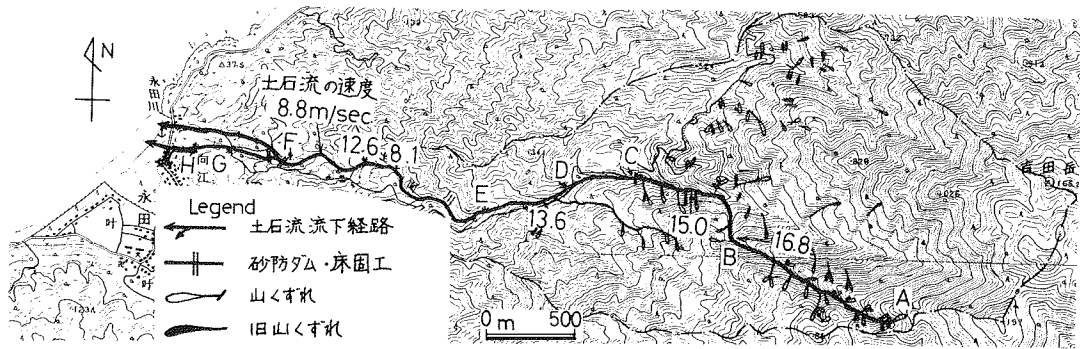
図-2 山くずれと土石流発生位置図

図-2に示すように、土面川流域では、土石流の発生源となった山くずれのほかにも数多くの山くずれが発生している。この地域の地質は、第三紀中新世の黒雲母粗粒花崗岩である。岩にはNE系とNW

系のほぼ直角に交わるジョイントが発達している。土石流が通過した支流谷とそれに直角な方向の谷や凹地は、このジョイントにできたものである。山くずれの多くは、この谷や凹地に発生している。山くずれの形態は、表層すべりと岩くずれの二種類である。岩くずれの発生数は、表層すべりのそれに比して少い。表層すべりは、傾斜30~40度の相対的緩斜面で、厚さ30~50cmの褐色、灰褐色風化土層が発達する所に、岩くずれは、表層すべりより急斜面で、ジョイントに規制されて発生している。山くずれの原因は、表層土やジョイントにおける降雨水の浸透、ジョイントを通しての湧出水の発生による。土面川中・上流域の森林の大部分は、1965年前後ごろから広葉樹林の伐採が皆伐方式で行われ、現在では樹令十年前後のスギ、広葉樹からなる幼令林である。スギは、伐採域の相対的緩斜面の造林可能地に植栽されている。幼令広葉樹林は、萌芽や天然下種更新によるもので、造林不可能地に立地する。山くずれは、教箇所幼令広葉樹林地に起こったものを除いてほかはスギ造林地に発生している。これは、スギ造林地が表層すべりの原因となる表層土の発達した相対的緩斜面に立地していることによる。幼令広葉樹林地は急傾斜面で、表層土の発達はほとんどみられない。

土石流は、その発生部の土砂石だけでなく、溪流に堆積した山くずれによる土砂石や溪流堆積物、立木、伐採残留木などをまきこんで流下した。図-2によると、A地点で発生した土石流は、土面川支流谷を北西方向に向かって流下、B地点でまず北方に、ついで西方に向きを急転回し、C地点の砂防ダムのそで部、D地点の林道用橋を破壊、流失させた後、その土砂石の大部分はE地点に堆積している。このE地点で堆積した土砂石の一部は、その後再び侵食され、下流に移動している。E地点の堆積土砂量は約五万 m^3 と推定される。E地点より上流には、ほとんど土砂の堆積はみられず、侵食が顕著にあらわれている。E地点に堆積しなかった土砂石と流木、E地点に堆積後再び侵食され移動した土砂石は、それぞれ別々にE地点より下流部で侵食・堆積をくり返しなが、一部は現土面川を流下、G地点で橋を破壊、H点で床固工の根入水部を侵食、他の一部はF地点で右岸から旧土面川をオーバーフローして、それぞれ住居区域を直撃し、土面川と永田川河口に堆積した。

土石流による災害を防止するには、大きな土砂調節能力をもった砂防ダム、土砂まじりの洪水流量を收容しうる流路工の設置など土木的工法も加え、①森林を慎重に取扱うこと、②森林の自然的防災機能を生かすこと、③土石流を下流域で安全に分散させることのできる土地利用、④住民による日常的防災訓練など多様で総合的な対策の実施が必要である。
