はじめに

宮崎県の北西部は一般に地形が急峻であり、地質構造は複雑で断層も多く見受けられる。本研究の対象地である東臼杵郡南郷村松の内地先もその一角にあり、昭和46年8月の台風23号来襲の際に約2.9haの崩壊が発生し、その後昭和52年8月の台風7号来襲の際に約1.2haの崩壊拡大があった。筆者らは宮崎県より同崩壊地に対する調査・研究の機会を与えられたので、崩壊の実態を把握し、その復旧指針について若干の検討を加えたので、ここでは崩壊の実態に主体をおいてのべる。

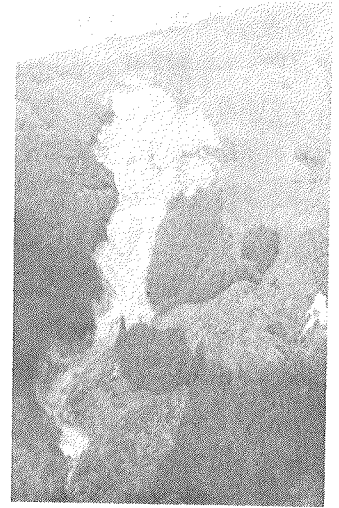
写真1 崩壊地全景

崩壊は写真1に示すように上流に見える治山ダムより上の山腹崩壊と、それより下の溪岸崩壊とに分けられる。上流の山腹崩壊は測量の結果最大幅約150m、長さ260m、縦断勾配は $30^{\circ}\sim 40^{\circ}$ でその面積は約27,000 m^2 、推定崩壊土砂量は195,000 m^3 である。一方溪岸崩壊は最大幅約25m、最小幅10m、長さ540mで縦断勾配は 30° に達するところもあり、その面積は約14,100 m^2 で推定崩壊土砂量は41,200 m^3 である。

山腹崩壊地内には頂部に1箇所面積約800 m^2 、土砂量1,300 m^3 、裾部に3箇所、その合計面積約12,900 m^2 、土砂量72,100 m^3 の残留土塊がみられるが、溪岸崩壊地には治山ダムへの堆積を除き残留土砂はみられない。また山腹崩壊地内の基岩は著しく擾乱を受け、かつ風化が進んでおり、崩壊地の中腹部には2箇所に湧水地点がみられ、さらに崩壊頂部の左岸側(北側)約200mのところ小さな沢があり、そこには1~2 m^2 、深さ1~2cm程度の湛水池がみられる。

崩壊発生の要因としては地形的に斜面が $30^{\circ}\sim 40^{\circ}$ の急傾斜をなしており、頂部よりも裾部の方が急勾配な凸型斜面をしていて幼年期型に近い斜面であったこと、地質的には基岩が著しく擾乱を受け、かつ風化が進んでいて脆弱であったこと、また崩壊地頂部の北側に小さな沢があり、この沢には常時湛水している部分が存在し、これが中腹部で崩壊地に流水込むようになっていること、さらに崩壊地の中腹部よりやや上に湧水地点が2箇所存在すること、その結果豪雨時にはこの沢から土層と基岩との間に大量の水が供給されたのではないかと考えられる。一方誘因としては約100年に1度程度の確率でもたらされる日雨量605mmという異常降雨に見舞われたこと、ならびに昭和46年災害の際9~18年生の若い造林地が26%にも達していたこと等が考えられる。なお、昭和52年の崩壊拡大は崩壊地の上部に不安定な状態で残留していた部分の土砂が、その前日の209mmの降雨の影響によって地中から水が供給され、摩擦力が減じて平衡が破れ、崩壊が拡大したものと推測される。

山腹崩壊地の中腹部より上の部分は 35° 内外に法切りし、土性ならびに土質を検討した上で活物材料を用いた緑化工を主体とし、中腹部は残留土塊の移動を阻止すべく擁壁工を、湧水地点から山腹崩壊の裾部(溪岸崩壊の頂部)までは流路工を主体に検討すべきであろう。また、溪岸崩壊地は階段ダム工ならびに流路工を主体とし、部分的に小規模な護岸工を考慮し復旧工を検討する必要があるものと考えている。
