建設省富士砂防工事事務所 小川 祐示, 中島 大正, 原 義文, 前川 誠
国際航業株式会社 渡辺 昌弘, 塩島 由道

富士山大沢崩れに関する砂防事業は、これまで扇状地区間について対策整備を進めてきているが、源頭部対策は今後の課題であり、その環境条件の厳しさから困難が予想される。したがって、今後の効果的な対策計画の方針策定のために、崩壊現況を把握し崩壊のメカニズムやプロセスを解明し、今後の崩壊変動状況を予測することが必要なことと考えられる。本調査は、従来から行なわれてきた、崩壊地を全体としてとらえ、全体の崩壊土量を把握するという観点だけでなく、大沢崩れ全体をいくつかのブロックに区分して、崩壊変動状況を崩壊単元ブロックごとに総括し、今後の現地観測等による崩壊メカニズムやプロセス解明、対策工法検討を考慮して、各ブロックの崩壊特性を解析しパターン分類を行なったものである。

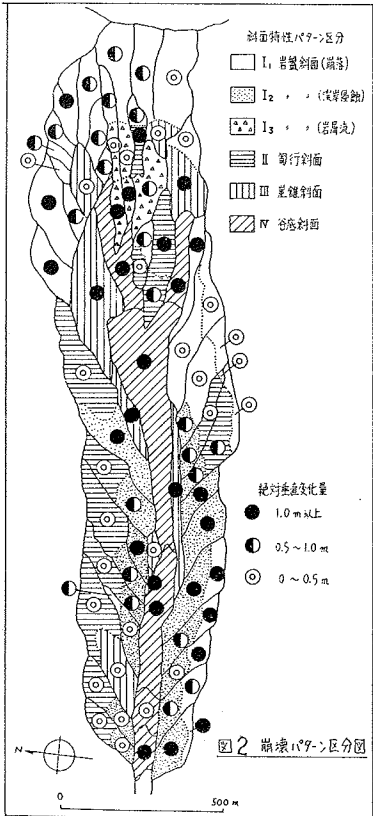
図2 崩壊パターン区分図

1. 崩壊単元ブロック区分； 崩壊変動を土砂生産、流出の観点から系統的に把握するために、流域ブロック区分（51区分）を行ない、更にブロック内を土砂生産域、堆積域等の区分（セグメント区分；81区分）を行なった。
2. 崩壊変動状況； 崩壊地の地表変動状況を定量的に把握するため、大きな土砂流出のあった前年の昭和46年及び49年の2時期と54年との間の空中写真測量を10mグリッドにて比較、計測を行ない、単元ブロック毎に侵食量、堆積量、平均垂直変化量（侵食と堆積が相殺されないよう両者の絶対値の合計）などを求めた。図2に絶対垂直変化量のランク区分結果を示した。標高3200～3500mの南岸の源頭部斜面及び下流左岸の谷壁斜面での変動量が著しく大きく、右岸中下流の上方斜面が小さい。

3. 崩壊パターン分類； 崩壊パターン区分は図3に示すような、斜面の環境条件、崩壊メカニズム、斜面形成のプロセスの相違、そして今後の崩壊変動状況を考慮して分類されるべきである。そこでパターン区分は図2に示すように「斜面特性」と「変動特性」によって区分した。斜面特性は表層地質、地形的位置、土砂生産流出プロセスなどに注目して岩盤斜面（I₁；崩落、I₂；溪岸侵食、I₃；岩屑流侵食に3区分）、II匍行斜面、III崖錐斜面、IV谷底斜面に区分した。（表1）。変動特性は絶対垂直変化量を斜面変動の激しさの指標として3区分した。斜面特性パターンの内、I₁は山頂近くの源頭部及び左岸上方斜面に、I₂は中、下流兩岸の谷壁斜面（下部斜面）に、I₃は源頭部中央の斜面中下部に、IIは主として右岸中、下流の斜面上部に、IIIは大規模なものは源頭部斜面中、下部に分布している。このように崩壊地内での各パターン斜面の分布は区域により特性が認められる。
