国道56号線ス礼坂の崩壊地は、国鉄土讃本線土佐久礼駅の西南西約2.5kmに位置し、オース礼坂トンネルの手前(高知側)100~150mの切取り法面である。岩盤斜面の安定解析は、国道56号線ス礼坂地区の崩壊した箇所について、建設省四国地建土佐国道工事事務所が地盤調査を行い、土木研究所がこれを元に斜面の安定計算を行ったものである。

場 所: 高知県高岡郡中土佐町ス礼坂, 国道56号線

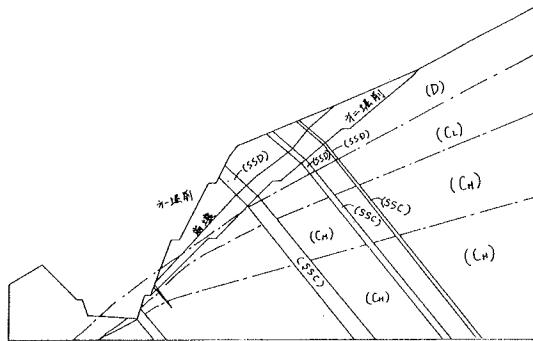
図-1 斜面の岩盤区分図

崩壊は、斜面中央を中心として幅50~60m、深さ3~6m、高さ35mの規模で発生し、崩壊土量は5000~10000m³と思われる。崩壊斜面は、泥岩の風化が進み、特に斜面中段から上段にかけて脆弱化した岩盤からなっており、一部土砂状を呈している。今回崩壊した部分は、主として、この脆弱化した部分であり、地層面に直交して発達する節理に沿って発生している。

久礼坂の崩壊地の切土のり面を対象として、①切取りのり面の地質観察による岩盤スケッチ、②ボーリングコアによる岩盤層の観察および標準貫入試験などの地盤調査を行い、これらの結果(表-1)をもとに斜面の地盤構成を推定し、工学的な斜面岩盤区分を作成した。また、有限要素法(FEM)による安定解析に使用する地層の地盤定数は、地盤調査の結果と従来の資料をもとに表-2に示すような値を用いた。

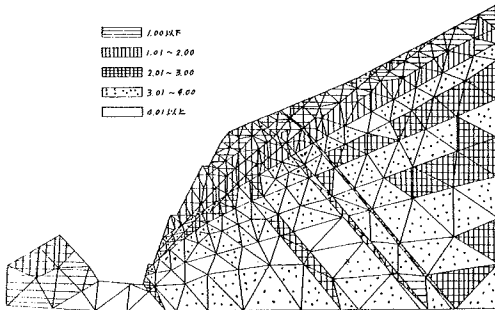
図-2 当初掘削断面

久礼坂の法面の安定解析は、当初掘削断面と崩壊後の切直し断面の2断面について、岩盤DのC、 μ を変え6ケース行った。図-2、図-3は、解析結果である。当初掘削断面において、崩壊付近を見ると法面下部は、 $F_s > 1$ となっている。これは、道路の開削によって除荷されたことと、内部が急激に劣化して、崩壊したものと推測される。切直した断面(上部1割2分、下部1割)によって、法面下部で $F_s < 4$ 、上部で $F_s < 1$ に改良された。
