建設省大隅工事事務所 吉田 三郎 長谷川辰巳 ○花岡 正明

1. はじめに

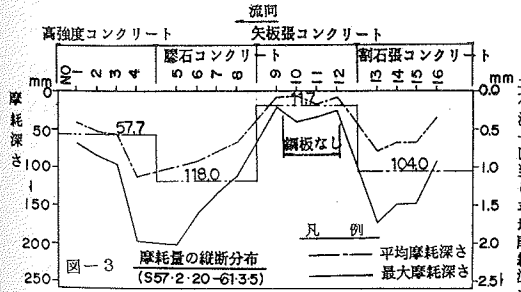
図-3 摩耗量の縦断分布 (57.2-20-61.35)

57年度から60年度の測線毎の平均摩耗の縦断方向の分布を図-3に示すが、各工種の最上流の摩耗断面は、直上流の材質により大きく影響を受けるため、解析にはそれぞれ下流側の3横断面を使用するものとした。また1年間ではあるが、普通コンクリートと比較した結果(表-3)によると、平均摩耗および最大摩耗が普通コンクリートの1/6か

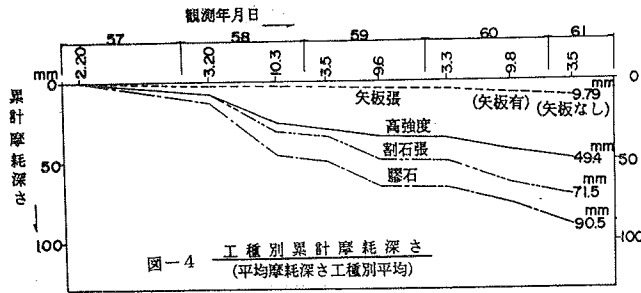
図-4 工種別累計摩耗深さ  
(平均摩耗深さ工種別平均)

ら1/50でありいずれも格段に耐摩耗性にすぐれている。横断的な摩耗分布は流路が若干湾曲しているため、やや中央付近から左側に最大摩耗箇所が発生する傾向があるが、矢板張りだけは摩耗が偏りのない平均した摩耗状況にある。5年間の摩耗の度合は、膠石コンクリートが一番激しく、割石張、高強度コンクリート、矢板張の順となった。割石コンクリートは用いた石材が予想外に擦り減りやすく、1つ割石が抜けると周囲も連鎖的に欠落する傾向が強い。現時点に於いては耐摩耗性は矢板張が最も有効だが、矢板が摩耗し覆いがなくなった部分は普通コンクリートと同様に急激に摩耗するとみれる。また摩耗を完全に防止することは困難なため補修工事が不可欠であり、その補修工事の難易度も重要な要素である。特に短時間でも降雨の集中で土石流の突発する桜島において、出水期の河床内の工事は極めて危険で、施工期間の短い工法が望まれる。その点、矢板張りは施工の手間がかかり、鋼板のすりへり後は補修が難しい。底張の維持機能が20cmまでの摩耗で補修が必要と仮定して各工種の面積1.0㎡当り年間損耗費を算出した(表-3)。ここで矢板施工は高価な上、施工性にも問題がある。

コンクリート材の試験施工の結果を総合的に評価すると、各工種を共に等厚とした場合耐摩耗性を備え養生に多少費用がかさんでも高強度コンクリートが最も現実的であると考えられる。コンクリートの耐摩耗性は、圧縮強度と深い関係にあることが確認されており、天竜川上流工事事務所の試験によると、コンクリート圧縮強度が500~600Kg/cm<sup>2</sup>より小さくなると、コンクリートの耐摩耗性は著しく悪くなることが報告されている<sup>2)</sup>。しかし、現実的に現場において600Kg/cm<sup>2</sup>以上の強度をコンスタントに得るには、減水剤や特殊混和材の添加が必要と考えられ、養生にもそれ相応の対処が必要である。

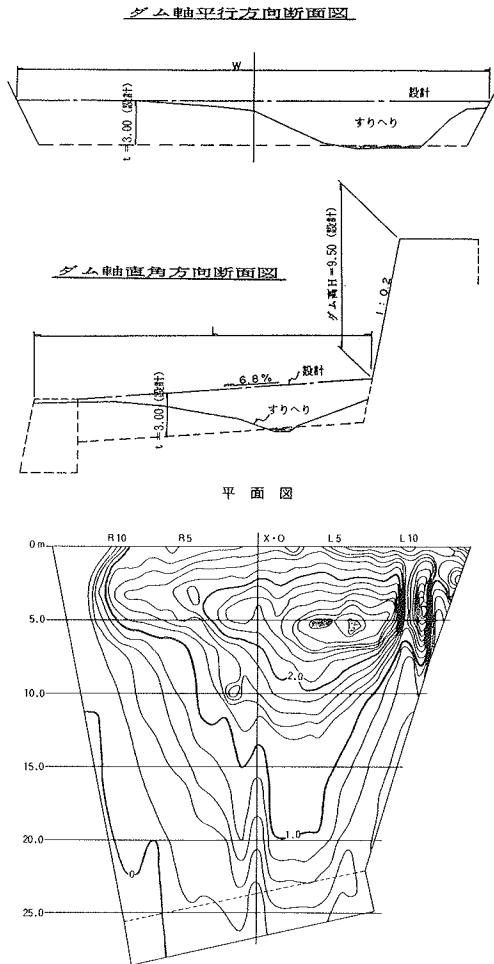
図-6 野尻川1号副ダム擦減り調査

以上、流路工底版のコンクリート材料の摩耗量について述べてきたが、桜島において土石流の直撃を頻繁に被る砂防ダム・床固工等の水通部・袖部・前庭部の破壊及び擦り減り、洗掘に起因する被災事例はしばしば発生し、これらは、流路工の底版が主に平行方向からのせん断力によるのに対し、砂礫の衝突方向は特定できずまた土石流の外力も定かでなく、衝撃破壊・摩耗等の機構は明確でない。現在桜島において砂防ダム・床固工等は主にコンクリート厚の増強により土石流の衝撃力・摩耗に対応している。しかし、土石流発生頻度極めて高いため損耗が著しく60年度実施された水叩き工の損耗調査では、厚さ3.0mの水叩きコンクリートがわずか4ヶ年で打ち破られた事例が確認された(図-6)。土石流の強大な破壊力に対する抜本的対策の検討するため、その基礎となる土石流の性状把握のため土石流の衝撃荷重観測・動態調査や、水理的力学的解明に積極的に取り組み、この結果を施設補強や、使用材料検討に活かし、試験施工を経て、土石流常襲河川における砂防施設の構造の確立を図りたい。そして、土石流の多発する桜島でのこのような実績の積み重ねは、全国に多数存在する土石流河川における土石流対策施設設置構造の計画・設計上の大きな意味を持つであろう。
