## 50 甚え助谷における地すべり災害と復旧工事

建設省北陸地方建設局 金沢工事事務所

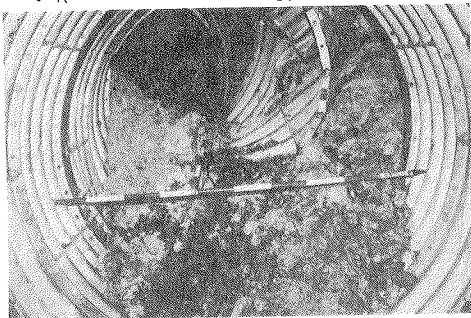
写真-2

連続雨量203<sup>mm</sup>、最大時間雨量32<sup>mm</sup>の豪雨により地すべりが活発化した。既設第2号トンネルの坑口から55<sup>m</sup>付近と、同じく第5号トンネルの坑口から50<sup>m</sup>付近が大きなすべり面となり動きだした。ライナープレート及び補強リングは寸断され、排水トンネルは中心間で1<sup>m</sup>以上のずれが生じた。また、亀裂部から土砂が流入し埋塞状態となり排水トンネルとしての機能を失ってしまった。第2号トンネルと第5号トンネルは、同時に同じ状態で被災したため、2地点は同一のすべり面であると思われる。図-1、写真2~5参照。

旧2号排水トンネル ——— 被災状況写真 ——— 旧5号排水トンネル

S.57.6

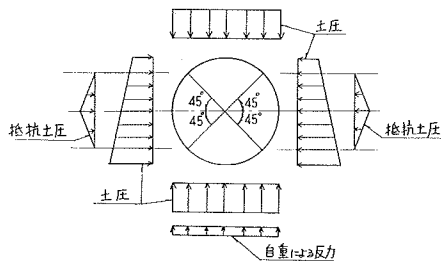
図-5 トンネル部の荷重分布

既設の排水トンネルの施工は支保工なしで掘削、即ライナープレートの巻き立てとなっていたが、今回はすべり面内であり相当土圧がかかるものと判断されるので、土圧に対しライナープレート及び補強リングは荷重応力に対し、安全な許容応力を持つ部材を選定し、なおかつ支保工を施工するものとした。荷重分布は図-5,6 のとおりとする。

土圧の計算に当たっては、調査ボーリングのコアから地質の状況を判断し Terzaghi の土荷重の表により①相当の側圧あり ②円形支保工が必要である場合に適用すると考えられ土荷

重さ〔0.35～1.1×(掘削断面の幅×掘削断面の高さ)×土の単位体積重量〕とした。何回となくトライアルした結果、構造は6・1のように決定し、安全性は表-2,3のとおりである。

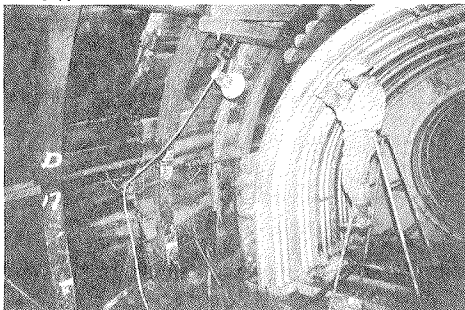
写真-6 ライナープレート巻きたて作業

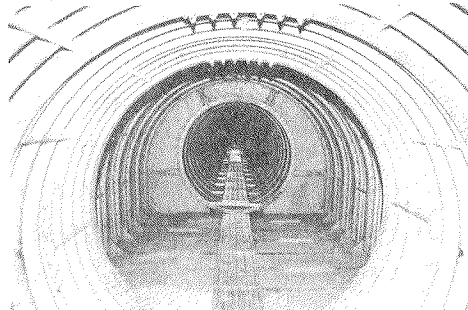
写真-7 新排水トンネル内部(完成)
