建設省神通川水系砂防工事事務所

白水谷は、活火山焼岳の北西斜面に発し、土石流発生頻度の高い溪流である。建設省では昭和52年から京都大学に調査を委託し、土石流の発生、流下、堆積機構解明のための観測及び解析を実施している。また、昭和57年度に完成した鋼製立体格子ダム（白水谷第2号砂防ダム）が土石流発生頻度の高い溪流に対して、どの程度の機能を果たすかを現地において観測中であり、その観測施設及び観測結果についてその概要を報告するものである。

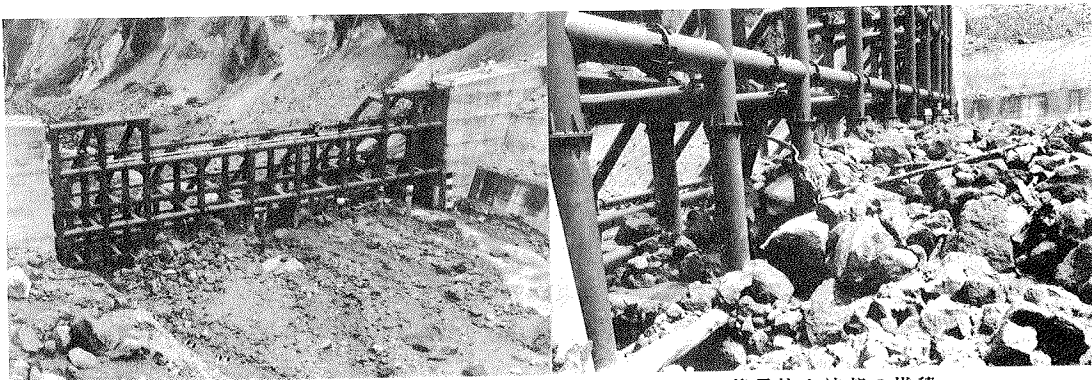
格子枠上流部の堆積

土石流発生後
(最大 3.0m 堆積)
(平均 2.1m 堆積)

土石流発生状況
(昭和60年7月21日発生)
