28 1990年9月18日台風19号下の豪雨による奄美大島瀬戸内町の土砂災害

鹿児島大学農学部 ○地頭菌 隆・下川 悅郎
鹿児島大学理学部 岩松 崑

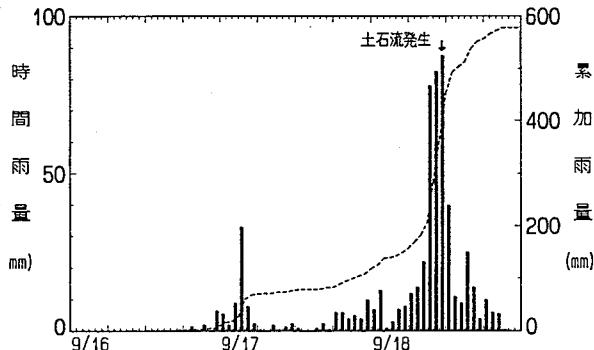
図-1 台風19号に伴う降雨状況
(鹿児島県瀬戸内土木出張所)

台風19号に伴う瀬戸内町古仁屋地区における降雨状況を図-1に示す。9月16日17時から19日11時までの連続雨量は595.5mm、台風が最も接近した18日の日雨量は460.0mmである。また、18日11時～12時には87.5mmの最大時間雨量を記録しており、18日9時～12時の3時間雨量は248.0mmにも達している。瀬戸内町古仁屋地区の土石流はこの激しい雨の最中の18日11時半頃に発生した。

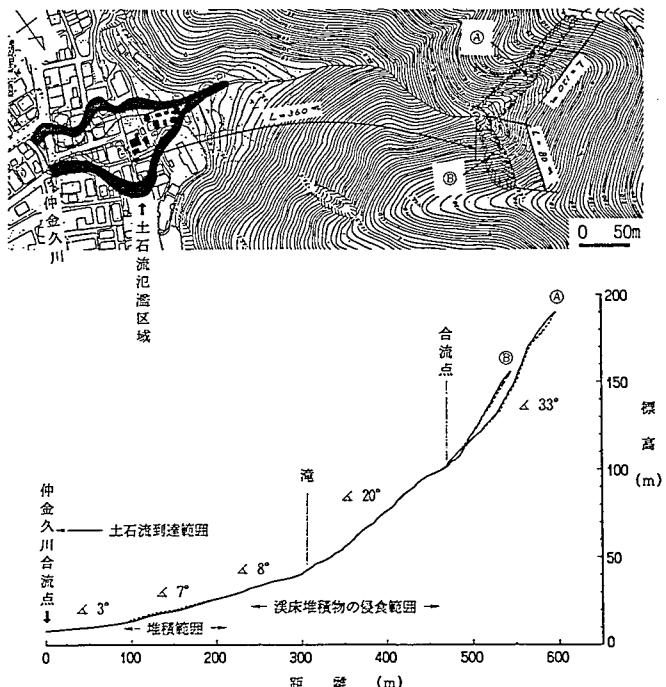
図-2 高丘地区土石流発生沢の平面図・縦断図

高丘地区は仲金久川右岸の1支沢の扇状地に位置している。この沢で発生した土石流が山麓の集落を襲い、10戸が被災し11名が犠牲者となった（図-2）。この土石流は、図-2のA地点で発生した山くずれが引き金となつたものである。同じ沢のB地点の山くずれはその後に発生したと考えられ、崩土や倒木は沢本流との合流点でとどまっており、麓には達していない。A地点の山くずれは、尾根部付近の比較的緩傾斜の斜面部位から発生している。崩壊の形態はやや円弧すべり的な形態ではあるが、基本的には表土または表土・強風化層が滑った表層崩壊に属する。崩壊発生源の面積は420m²、崩壊の有効深さは平均1.5mであり、崩壊生産土砂量は630m³と見積もられる。発生源の地質は砂岩から構成され、土壤は亜熱帯地域特有の赤色風化を受けておらず、小豆大の礫の混じつた硬く粘性の強い褐色土である。植生はスダジイやイジュ、コバンモチ、リュウキュウマツ等の樹種からなる亜熱帯の自然林である。

土石流は途中沢底の堆積物を巻き込んで肥大化した。土石流により谷底の堆積土砂が侵食を受けた区間の延長は約200mであり、平均侵食幅5m、平均侵食深1.5mすると土石流による谷底堆積土砂の侵食量は1500m³と見積もられる。したがって山くずれ・土石流によって全体では2130m³の土砂が生産されたことになる。

ブレーキをかけられたものと判断され、土砂の堆積もないが侵食も起こしていない。そして扇状地の下方に来て、土石流は集落を襲って停止した。停止地点の渓床縦断勾配は7度である（図-2）。その堆積物は最大径で1m程度の大礫は含んでいるものの泥状で、そのぶん停止勾配も小さくなっている。土石流に含まれた礫は沢底の堆積物に由来する。なお、発生源から堆積地最先端までの土石流の流下距離は480mである。土石流の流末はさらに100m下流の仲金久川の本流まで至っている。

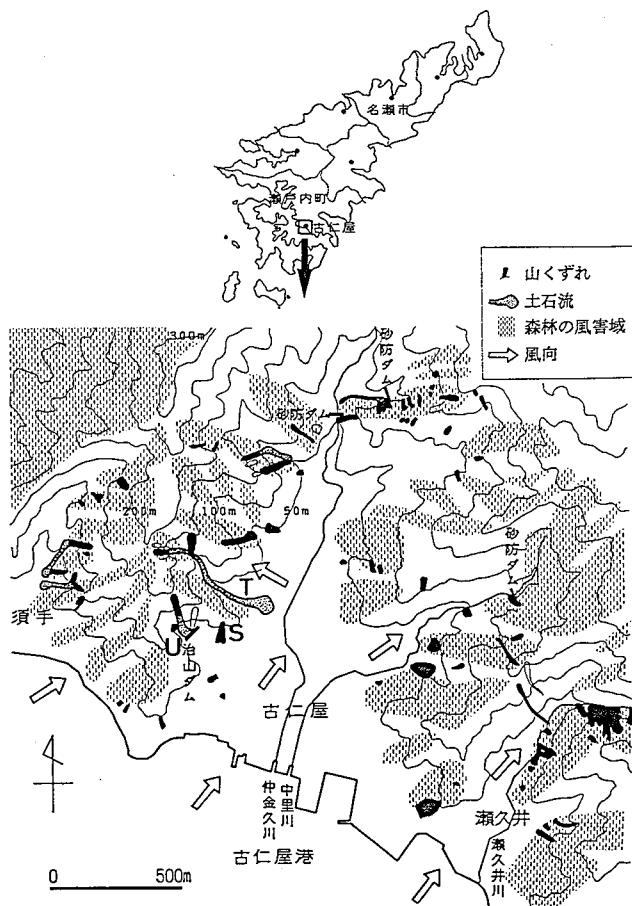
図-3 濑戸内町古仁屋地区における山くずれ・土石流
および森林風害域分布図

現地調査および空中写真判読により作成した古仁屋地区における山くずれ・土石流の分布図を図-3に示す。古仁屋地区で発生した山くずれ・土石流は全部で78箇所にのぼる。これらのうち人災に結びついたのはS点の山くずれとT点の土石流である。U点の山くずれによる土砂は土石流になりかけの所でその斜面の直下にあつた治山ダムによって完全に捕捉された。このダムは、その直上部の左岸側斜面で起きた山くずれ跡地からの侵食土砂の流出防止を主目的にして、1988年に建設されたものである。ダムの下流側には家屋が密集しており、このダムがなかつたら古仁屋地区の被害はさらに深刻なものになっていたと考えられる。

そこで風害が山くずれに及ぼした影響を評価するために、現地調査および空中写真判読により森林の風害域を調べ、山くずれ・土石流の分布図にその範囲を重ねてみた（図-3）。図-3によると、森林の風害域と山くずれ発生場所が一致しているところが多い。この結果から、強風は樹木を搖さぶり、根元付近の土壤を緩ませ、そこに多量の雨水の浸透を促すことによって、山くずれの発生を助長したものと考えられる。なお斜面には、今回崩れることは免れたが、不安定になつたままのところが残されており、今後注意を要する。

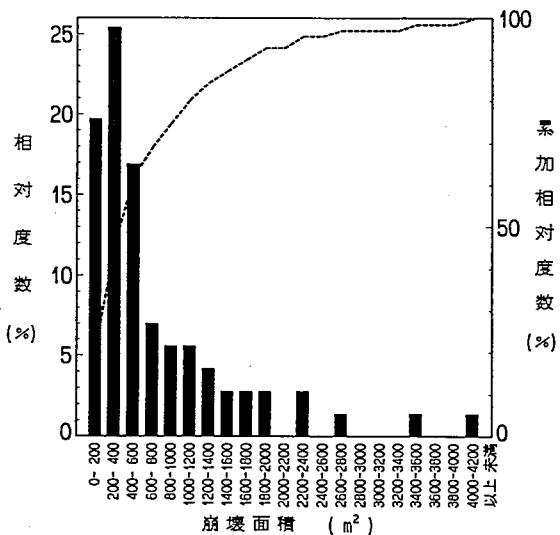
図-4 崩壊面積の相対度数分布

山くずれ・土石流分布図から山くずれの崩壊面積を算出し、その相対度数分布を求めるとき図-4に示される通りである。崩壊面積は比較的小規模のものが多く、600m²未満の山くずれが全体の約60%を占めている。

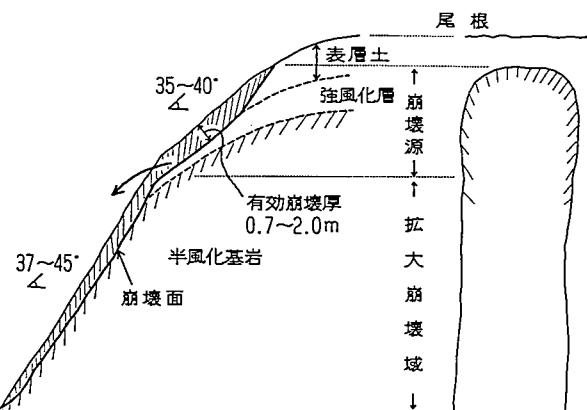
図-5 表層崩壊模式図

図-5は、今回古仁屋地区で多く発生した山くずれの典型的な例を模式的に示したものである。山くずれの特徴をまとめると次の通りである。
①崩壊は傾斜変換点の上部の比較的緩やかな斜面で起っている。
②崩壊の様式は表層土が滑落した表層崩壊が大部分であり、その崩壊深は平均70cm程度である。しかし中には、崩壊が強風化層まで及ぶものもある。
そこでは崩壊面は円弧状に近い形を呈しており、崩壊深は比較的大きく有効深で2m程度の崩壊もある。
③崩壊物質は黄褐色ないし赤褐色の

表層土（一部強風化層を含む）である。この物質は土質工学的にみると、粘着力の大きな土で崩れにくい土であるが、多量の雨水を含み、また後述するように強風による土層の緩みも手伝って不安定化し崩壊したものと考えられる。崩壊のいくつかは土石流となり、上述したように、その一つが山麓の高丘の集落を襲った。
