## 64 溫川流域の崩壊と岩石の節理について

○高谷精二（南九州大学） 木村正信（岐阜大学）

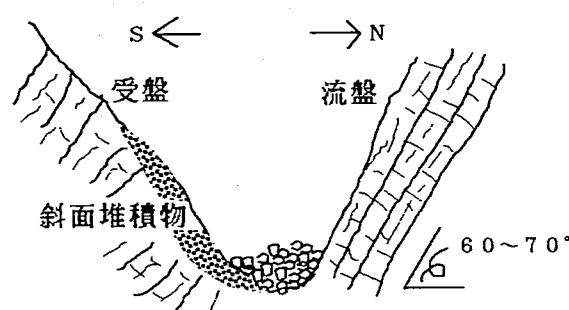
図-2 姥ヶ沢の基盤

姥ヶ沢の南斜面と北斜面の基盤を比較すると、南岸では受盤であり北岸では流盤の関係にある（図-2）。このため南岸側では、縦方向への侵食は少なく、渓岸には崖錐性堆積物がみられる。一方、北岸（流盤側）では岩盤の露出しているヶ所が多い。

源流部近くでは、上流から供給される土石と、両岸からの崩壊により流路は常に変化しているが、全体的には一定の方向を持ちながら、二方向の節理に影響されている（図-2）。すなわち、流路はN 70°Wの節理に沿いながら、N 20°Eに折り曲げられるという状態を繰り返している。
