## 89 持木川における水通し天端保護工の耐久性について

建設省九州地方建設局 大隅工事事務所○末吉 正志

(財) 砂防・地すべり技術センター

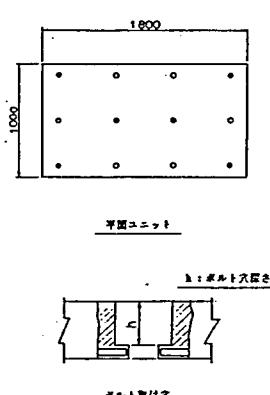
図4：ラバースチール摩耗量測定位置

摩耗状況は図5の通り土石流の発生回数と比例して進行している。施工後3年間のゴムの平均摩耗量は、下流側曲面ユニット天端面（ $7.5\text{ m}^2$ ）で約1.9mm、上流側天端面（ $1.8\text{ m}^2$ ）で約1.0mm、平面ユニット天端面（ $33.6\text{ m}^2$ ）で約1.7mm、全体平均では約1.8mm（年平均約0.6mm）であり天端面の摩耗は殆ど進行していない。摩耗量は図4に示す各測定点の平均値とした。

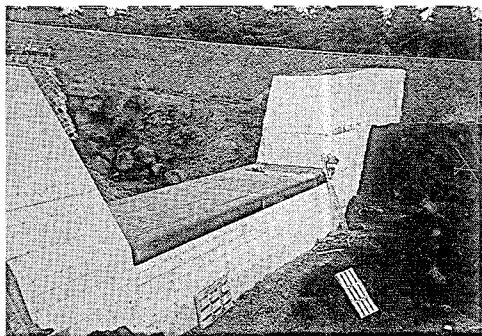
写真1) 施工状況(1988.12)

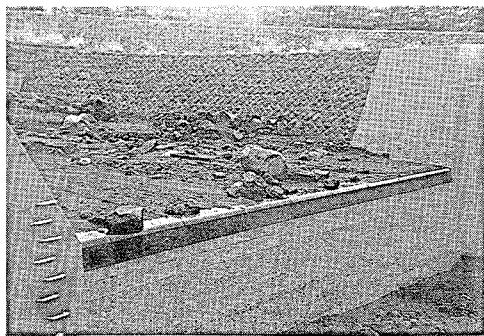
写真2) 砂礫の堆積状況(1991.2)

平成3年2月10日に持木川で発生した比較的小規模な土石流の通過後の状況を写真2、3、4に示す。天端面上の堆積土砂量は、約 $9\text{ m}^3$ であった。水通し天端面上には直径0.5mから1.2mの礫が転在しているだけで全体的に堆積量は少なかった。礫の生産地が近いためか、表面が角張っている礫が多くみられた。現地調査は、平面ユニットでは19枚（全27枚）、曲面ユニットでは下流側で9枚（全数）、上流側で1枚（全9枚）の合計29枚、水通し天端面全面積 $60\text{ m}^2$ の内 $43.2\text{ m}^2$ （72%）について行った。

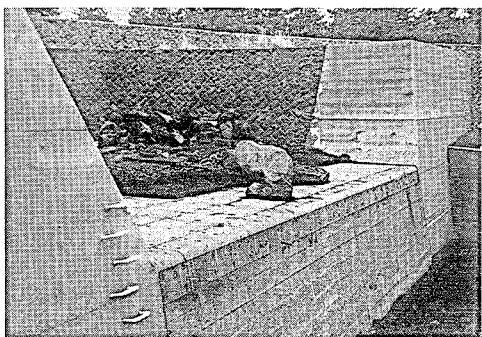
写真3) 天端面の状況(1991.2)

全体的な摩耗は非常に少ないが、表面に若干のスリ傷、ヒッカキ傷状の損傷が認められる。又、ユニットの上流側端部においてゴム材が一部はみ出した箇所があるが保護材の機能に影響するような損傷は認められない。

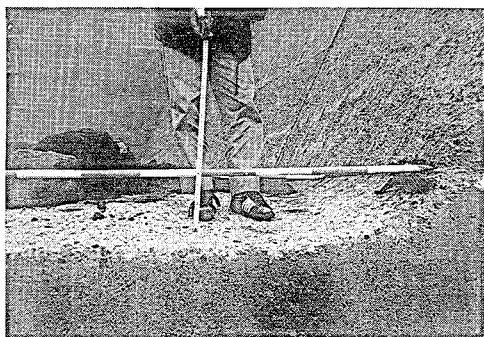
写真4) コンクリートの摩耗状況(1991.2)

直上流で同時に施工されたコンクリートダムの天端面では、上流から下流端にかけて摩耗量が大きくなっており、下流肩面で最高205mm（年平均約62mm）の摩耗が認められた。
