鹿児島市竜ヶ水駅でおきた土石流による列車切断について

南九州大学 高谷精二

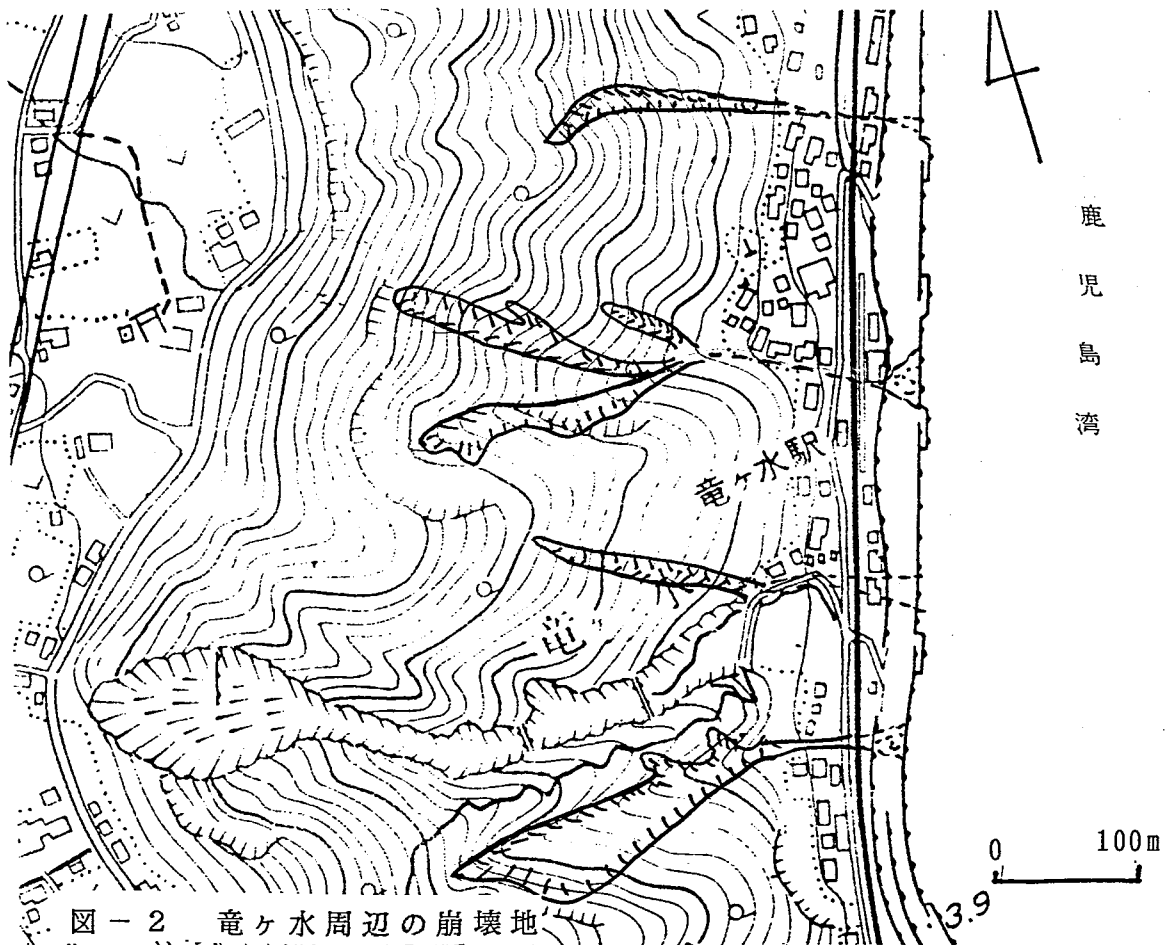
図-2 竜ヶ水周辺の崩壊地

列車の埋没切断という被害のあった竜ヶ水北沢の崩壊は2ヶ所あり、一つは沢の本流部分でもう一つは砂防ダムの左岸側に生じた細長い崩壊である。本流部分の崩壊は沢に沿って右岸側の土壌層（約50cm）が剥ぎ取られるような崩壊で、谷壁に沿って上流側に及んでいるため、面積としては大きい岩塊の流出源ではなく、主に泥土の生産源になったと推定される（図-2）。

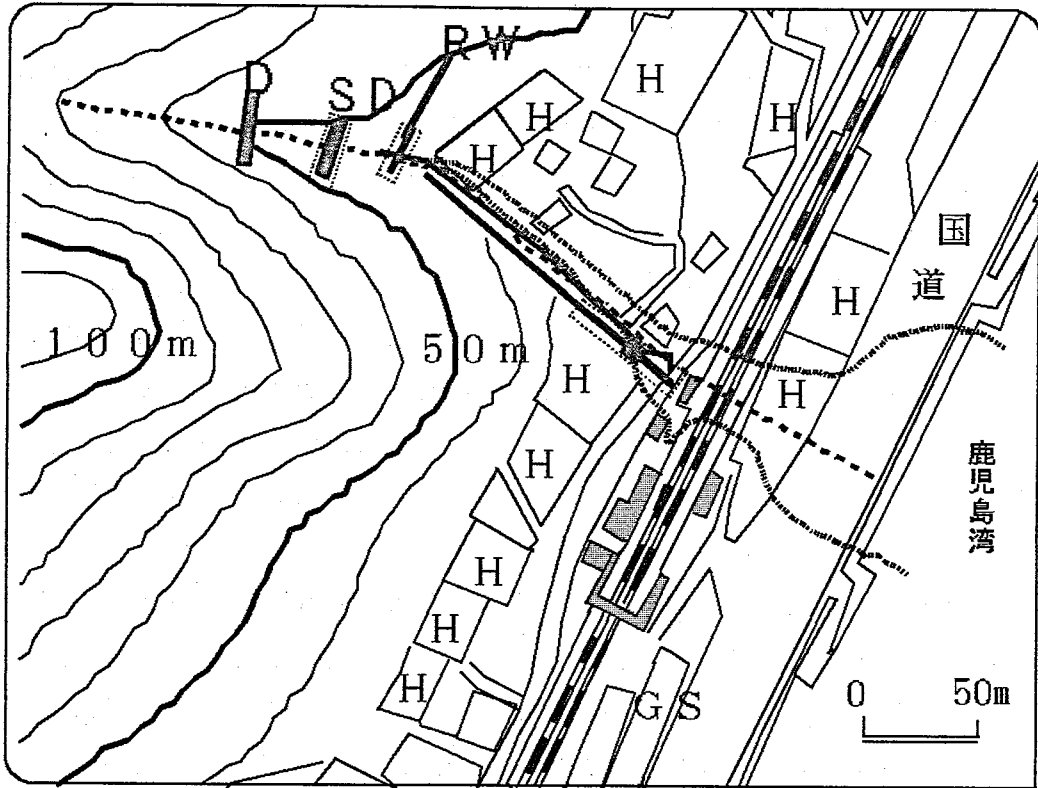
図-3 竜ヶ水駅周辺の被害

竜ヶ水北沢にあったコンクリート構造物は①砂防ダム②副ダムと水叩き③落石防止壁④擁壁（山腹崩壊防止工）である（図-3）。砂防ダムは昭和58年に創られたものであったが、堤体自体には被害はなかった。しかし水叩き部が洗掘され堤底部が露出した。副ダムは、左

袖部が破壊流出、右袖部はヒビ割れが入った。落石防止壁は擁壁（天端幅50cm高さ5m）を2列に列べたもので、この上に鉄骨を組み、クッションとして古タイヤを列べたものである。しかしこの防止壁は沢をまたぎ砂防ダムのような形となっていたため、災害当日、流下してきた流木や岩塊により閉塞し多量の土石を溜め、その圧力により倒壊流出したと考えられる。またこの防止壁の水抜き口の断面は60×60cmしかなかった。倒壊した擁壁は約120m押し流され、待避中の電車を切断、国道中央部にまで達したものと考えられる。この擁壁の倒壊、流出により、右岸下流部にあった擁壁（高さ4m全長70m）も、下流部分約30mが国道上まで流出した。これらの構造物とその被害状況をまとめると表-1のようになる。

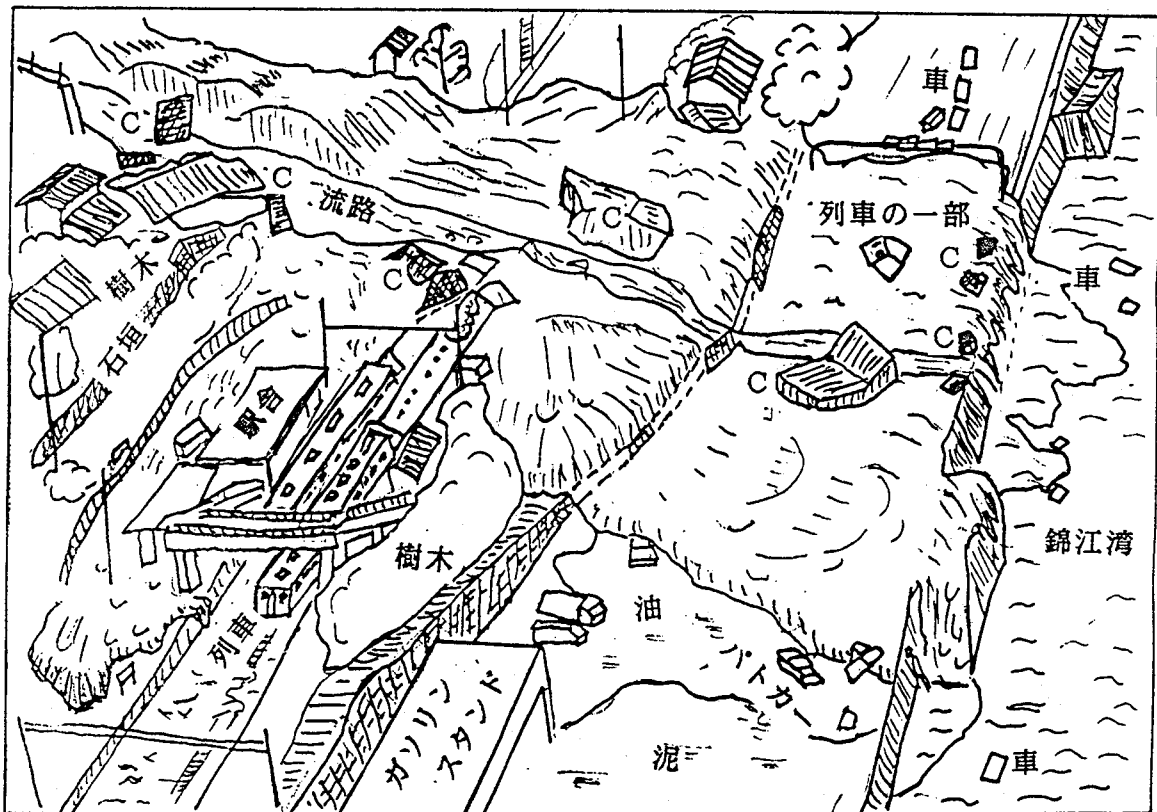
図-4 竜ヶ水駅周辺のコンクリート塊

災害直後に撮影された写真によれば、1辺が10m以上のコンクリート塊は、国道上と、国道と線路間に各1個、電車に衝突しているものが2個認められる（図-4）。
