1. はじめに

平成5年8月6日の鹿児島豪雨災害から2年半が経過し、現地での工事はほとんど終了している。筆者はこの間、竜ヶ水北沢で発生した治山ダムの倒壊流失の原因を明らかにするべく調査を行ってきたので、これまでに明らかになった点について報告する。

調査対象地は鹿児島市吉野町竜ヶ水地内で、JR竜ヶ水駅の北側にある竜ヶ水北沢である(図-1)。

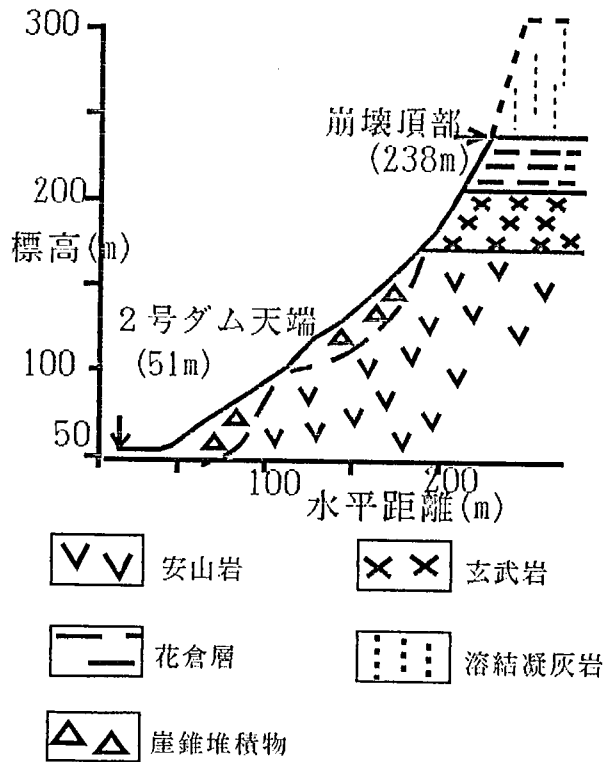
図-2 竜ヶ水北沢の地質断面

竜ヶ水北沢の崩壊は90%は左岸側からの崩壊によるものである。竜ヶ水北沢の地質は、下部より安山岩、玄武岩、花倉層、溶結凝灰岩の4つの地質が分布する(図-2)。崩壊が発生したのは花倉層と溶結凝灰岩の境界で標高は238mである。崩壊は層厚が約40mある花倉層の表層を幅約20mで薄く(20~30cm)削剥しながら

ら崩壊を始め、玄武岩層ではほぼ垂直に落下している。玄武岩層の下位には、崖錐堆積物が標高169mから2号ダムの天端（51m）まで分布する。崩土はこの部分を侵食しながら流下した。

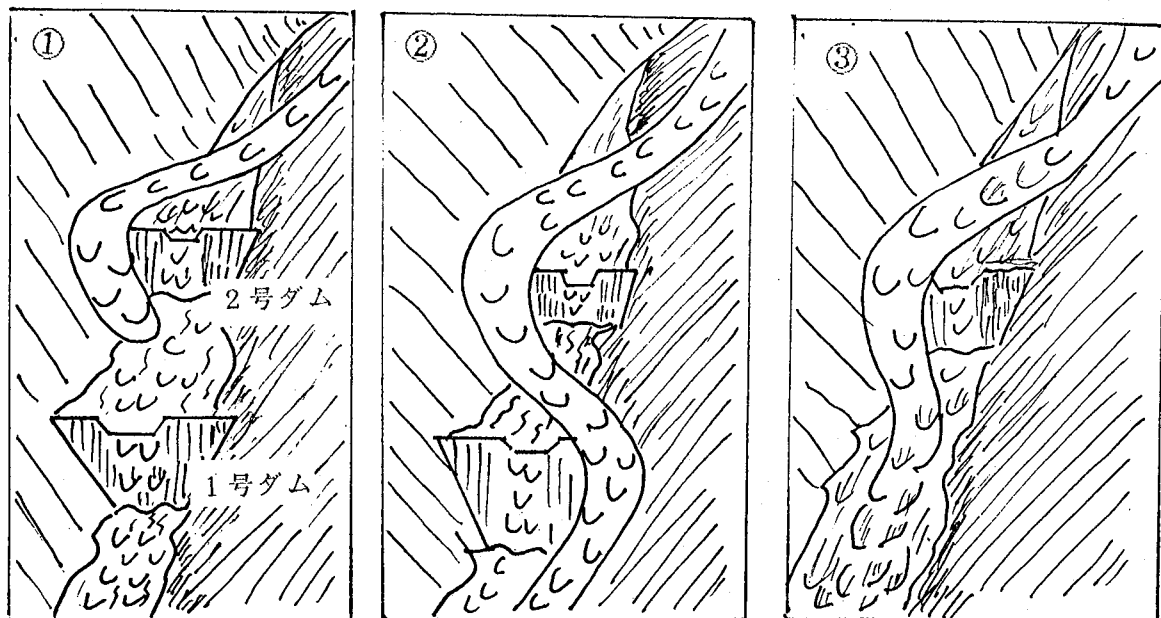
図-3 竜ヶ水北沢治山ダムの倒壊流失過程の推定図

2号ダムに達した崩土は、右岸側に約3m程度乗り上げた後1号ダムの堆砂地に落下したため、堆砂地は攪拌され泥状となり氾濫したものと推定される。氾濫した泥土は、崖錐堆積物で構成される左岸側を侵食したため1号ダムの堆砂は流失し、空になりその後流下してきた岩塊の衝撃により倒壊したものと考えられる（図-3）。

- 1) ダム倒壊の原因は左岸の侵食によるものということができる。
- 2) 左岸の侵食を防止するには、①根入れ部の強化を計りさらに②水通しの断面を大きくして袖天端からの越流を防ぐことが考えられる。
- 3) 被害を受けなかった2号ダムも、このまま放置すればいずれ左岸の侵食により倒壊することが予想される。
