132 平成7年7月11,12日豪雨による姫川流域の土砂災害

国際航業株式会社 新井 節
西内卓也
岩波英行

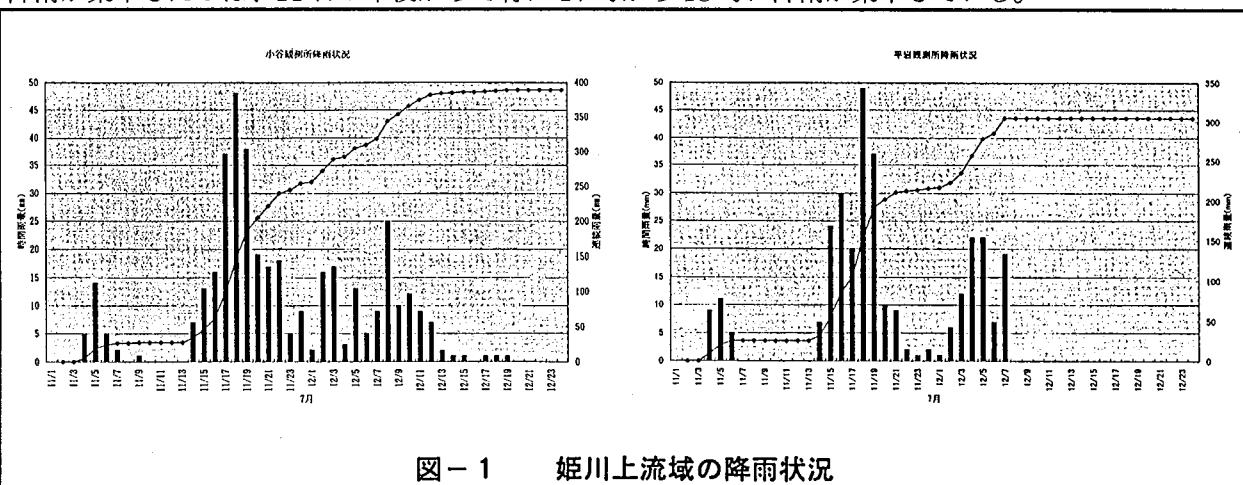
図-1 姫川上流域の降雨状況

姫川流域内にある降雨観測所のデータを見るとこの2日間で300mm～400mmのまとまった雨があり、降雨が集中したのは、11日の午後から特に17時から18時に降雨が集中している。

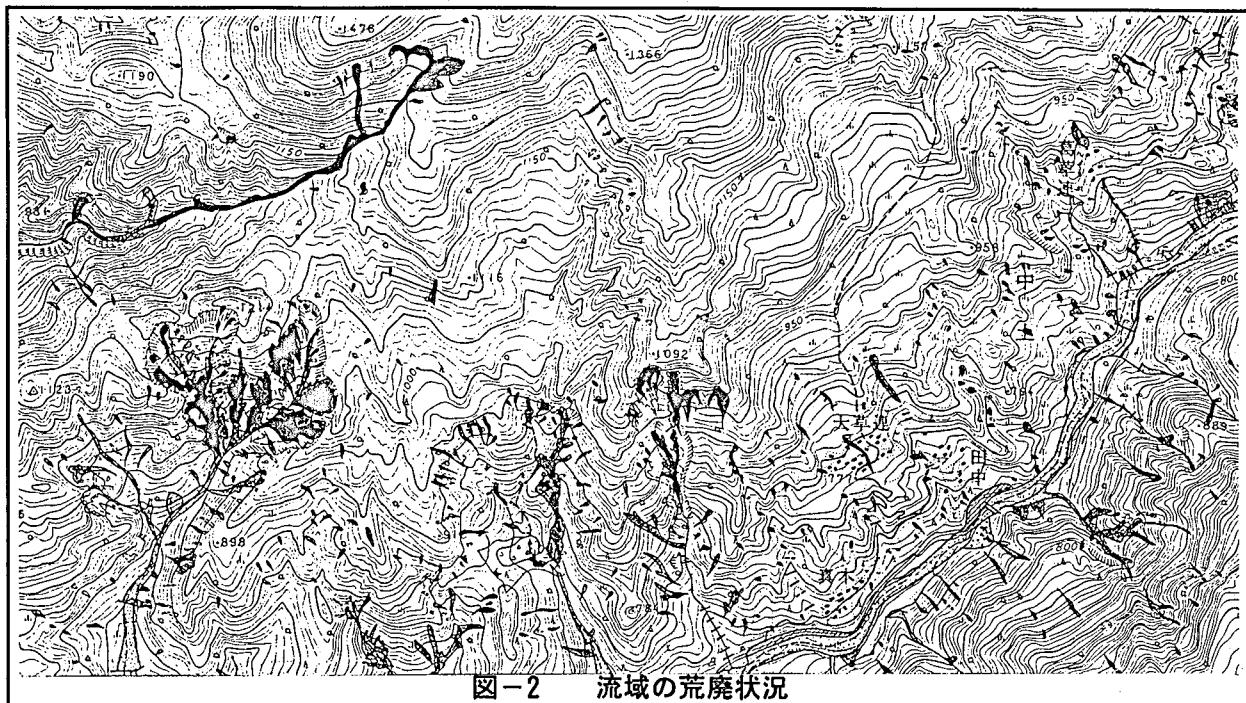
図-2 流域の荒廃状況

空中写真判読では、土砂移動に関わる各種の現象を整理してこれを判読し、結果を地形図に図示した。判読結果の一部を図-2に示す。

斜面崩壊についてみると、対象とする流域内に6,841箇所の新規或いは拡大した崩壊地が発生し、その面積は、約7,333,000m²に及んだ。対象流域の地質は大別して古生層、火山岩類、第三紀層の3区分され、また、姫川流域は糸魚川-静岡構造線上を流下しており、流域内の地質は極めて脆弱なものとなっている。

地質別の崩壊地状況は、表-1の通りであり、特に火山岩類の崩壊発生は顕著であった。
