災害調査報告、映像資料、聞き取り調査による十勝岳“大正泥流”の検討

応用地質株式会社 松尾 淳
小樽土木現業所 沼田 寛
旭川土木現業所 槇納智裕
応用地質株式会社 堀伸三郎

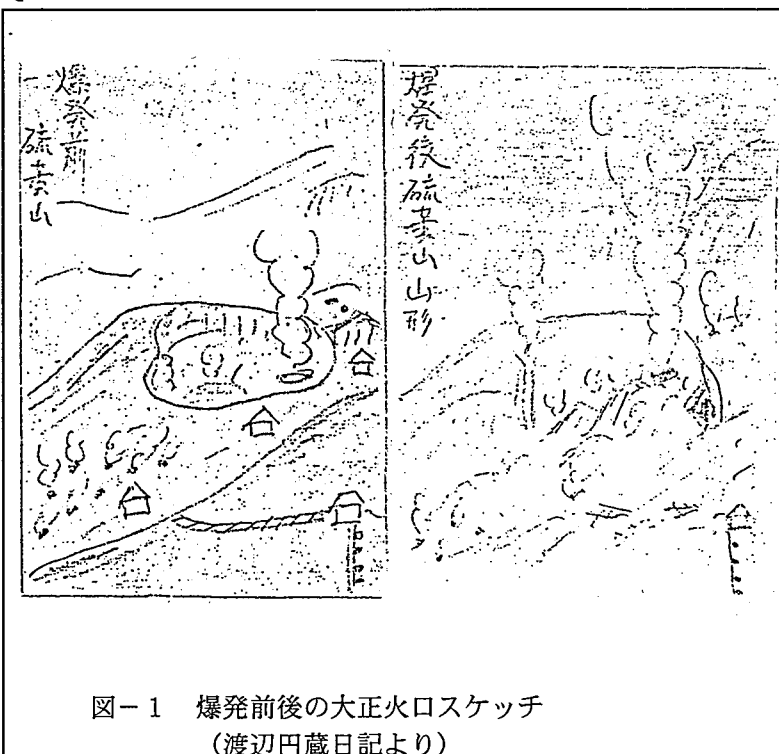
大正泥流の発生については、大規模な山体崩壊に起因していることでは概ね一致している（防災会議,1977）。この崩壊については、聞き取り調査でも、スケッチが発見されている。図-1に崩壊前後のスケッチを示す。

山体崩壊後の水の供給についての1つの説である一大湖の決壊については、否定的な記述が多く、（田代,1926、十勝岳爆発災害史、聞き取り調査）図-1にも湖の描写はない。

図-1 爆発前後の大正火口スケッチ
（渡辺円蔵日記より）
