越美地域における濃尾地震以降に発生した大規模土砂移動（2）

特に、石灰岩地帯の大規模崩壊について

建設省越美山系砂防工事事務所 原 義文
日本工営（株）名古屋支店 ○田島 靖久
日本工営（株）総合砂防推進センター 井上 公夫

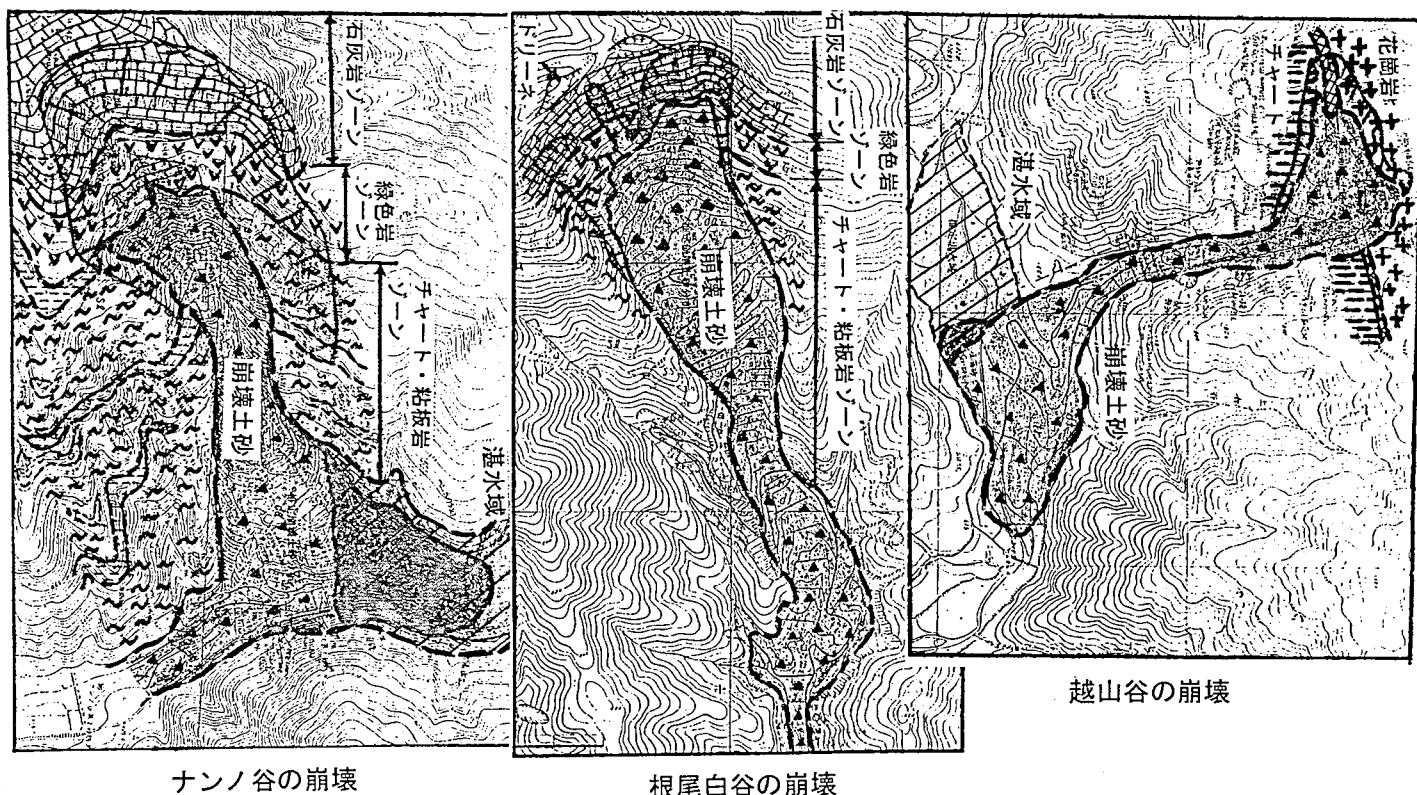
破碎帯の上盤側に花崗岩が分布しており、下盤側にチャートが分布している。チャート内は比較的キレツが少ない状態となっているが、破碎帯にはキレツが発達していた。また、上盤側の花崗岩にも 1m 間隔でキレツが発達している状況が確認された。越山谷の崩壊は破碎帯を中心として発生しており、上盤側の花崗岩が大規模に崩落していたことが判明した。

現地踏査の結果、越山谷の崩壊の滑落崖・崩壊土砂上の植生は未発達の状態であったことを確認した。この様な状況は越山谷の崩壊地が、ナンノ谷の崩壊の時期でなく、根尾白谷崩壊と同じ昭和 40 年に発生したと整合的であると考えられる。また、越山谷の崩壊堆積物が、根尾西谷川に達している様子も確認された、根尾西谷川に達した崩壊土砂は本川を堰き止めた可能性も考えられる。さらに、崩壊規模は根尾白谷の崩壊に匹敵しており、越美山系におけるいわゆる 3 大崩壊地（ナンノ谷、根尾白谷、徳山白谷）に並ぶ崩壊規模であったと考えられる。

明治 42 年の旧版地形図には、現在の滑落崖の位置に当たるところに小規模な崩壊が発生していたことが示されていた。濃尾地震が明治 24 年に発生しており、濃尾地震によって昭和 40 年に発生した崩壊箇所が既に緩んでいたと考えられる。
