集水パイプに関する諸問題とその対応

—— 主としてシラス分布地帯の地すべり地において ——

建設省 新庄工事事務所

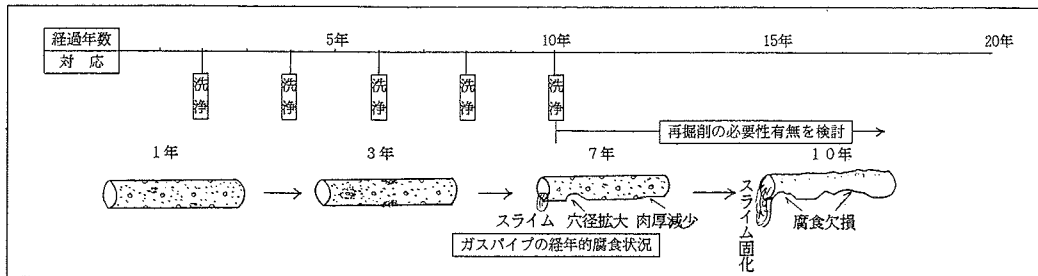
図-2 ガスパイプの経過年数と機能回復工の目安

- 2) 適正洗浄間隔は 2～3 年であるが、ガスパイプの場合、10 年程度で腐食する場合もある。この場合、洗浄では機能回復が困難で、再掘削工が必要となる場合も多い。経過年数と腐食状況及び対応の目安は図-2のとおりである。
- 3) 管内でのガスパイプ使用は原則とし昭和61年頃より行われていない。しかし砂状のシラスを対象とした掘削には、パイプのシラスによる締め付けが大きいため、集水パイプの挿入が困難となる場合が多い。そのため腐食抵抗が大きく、高強度であることを条件とした補強鋼線内蔵の樹脂製波形集水管を開発した。また、併せて集水ボーリング掘削時の多量のシラスの排出とそれに伴う地上陥没、沈下を防止する集水掘削工法も検討中である。
- 4) 塩ビパイプ内のスライム分析と孔内カメラ観察結果では、スライムは微生物が出す粘液によって形成された、軟質な葉片状のものが多く判明した。この結果、塩ビパイプの場合は簡易洗浄、ガスパイプの鉄錆による固結したスライムを対象とする場合は、従来どおりの高圧洗浄が適切と判断される。今後、更に洗浄効果の確認を行うが、維持管理のコスト縮減にも大きく関与する可能性があるかと判断される。

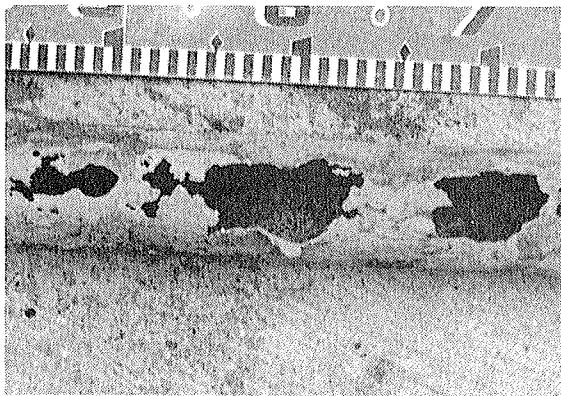
1) 集水パイプとしてのガスパイプは埋設後10年程度で、集水機能の低下に影響を及ぼす腐食が進行していることが判明している。腐食原因は、管底部のみを地下水が流下することによる電位差腐食が根本原因の一つである。また、バクテリア、嫌気性環境等も腐食速度に大きく影響している。

写真・1 引き抜いたガスパイプの腐食状況
(埋設後12年経過したパイプ)

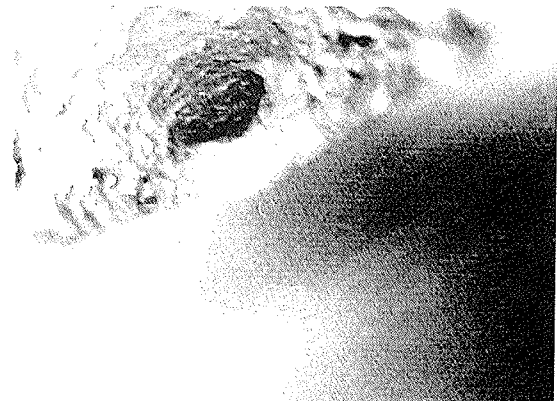
写真・2 集水パイプ内のスライム付着状況

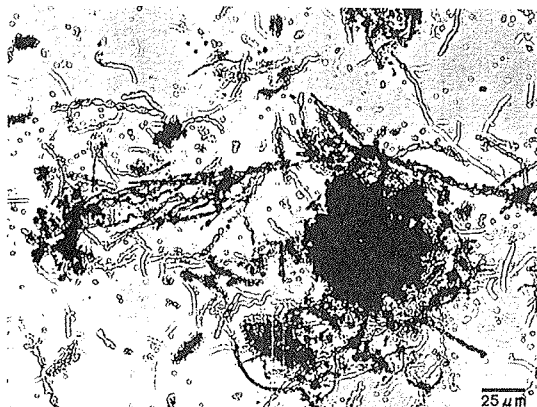
写真・3 顕微鏡による集水パイプ内の付着物
(スライム) 分析写真・糸状のものが微生物
