八幡平澄川地すべり災害について

国際航業（株）○野田牧人 中筋章人
東海林明憲 近藤敏光

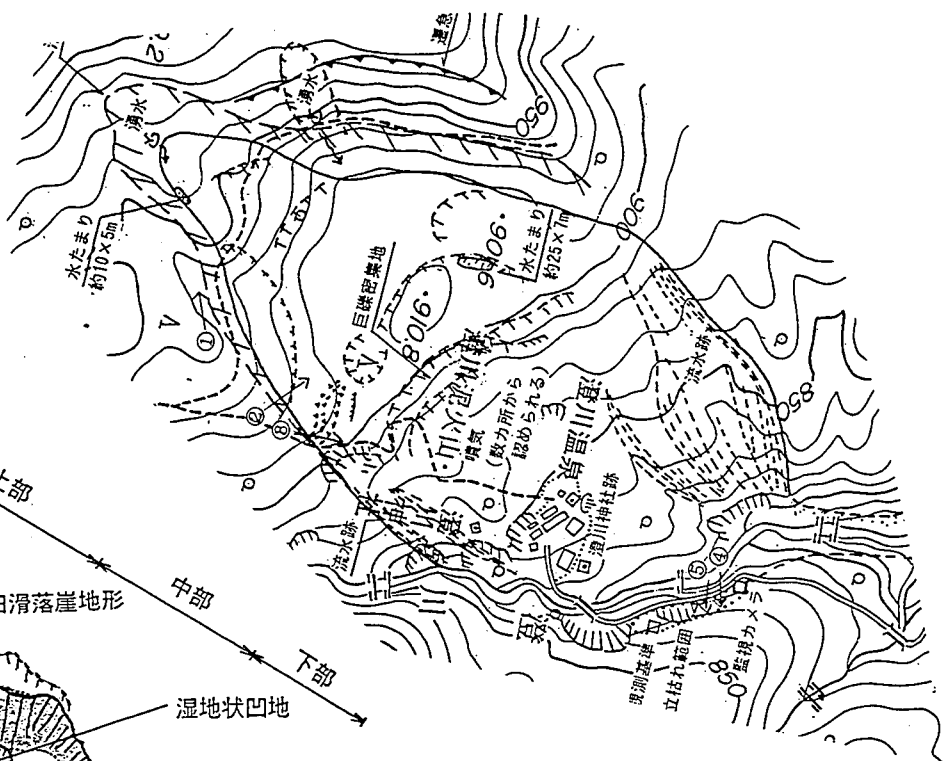
図-2 現地状況図

○地すべり頭部には地肌が露出した馬蹄形の明瞭な滑落崖が生じている（比高約50m）。側方滑落崖（西側）や冠頂部には災害発生前の旧地すべり地形の滑落崖地形が残っている。

○地すべり移動土塊中～上部は樹木が立っていて、大きく乱れていることはないが、地表に数多く

の地割れ・段差が生じている。中上部ブロックには旧地すべり地形の2次滑落崖がそのまま見られるため、一体となって移動したと思われる。

- 移動土塊下部（温泉の建物があったブロック）は土塊が大きく動いた形跡があり、地肌が露出して流動化してできた削痕のような筋が見られる。この部分の土塊が河岸にとどまらず、河床沿いに下流まで流下したと思われる。
- 下部ブロックの滑落崖頂部には引張亀裂と思われる平行な地割れが数多く見られる。
- 上部ブロックと中部ブロックの境界にある凹地が深くなっていて、中部ブロックは後方に回転している。
- 地すべり直下付近の河床には、流動してできたと思われる「しわ」をもった堆積物（土砂）が盛り上がったような形で分布する。
- 降灰域は地すべりの方向と一致して、対岸斜面に幅約 500m 帯状に広がる。
- この降灰は、地すべり土塊の下部の地肌が露出した箇所にも分布している。下部ブロックの東側では移動後のブロックの上に降灰が分布するが、西側ブロックではこの降灰域を切って土砂が流動した形跡がある。
