1997年6月20日発生 of 富士山大沢崩れ土石流に関する考察

建設省富士砂防工事事務所 ○大中武易、山田耕一郎、吉久 隆、石橋澄一
宮 城 県 砂 防 課 星野和彦

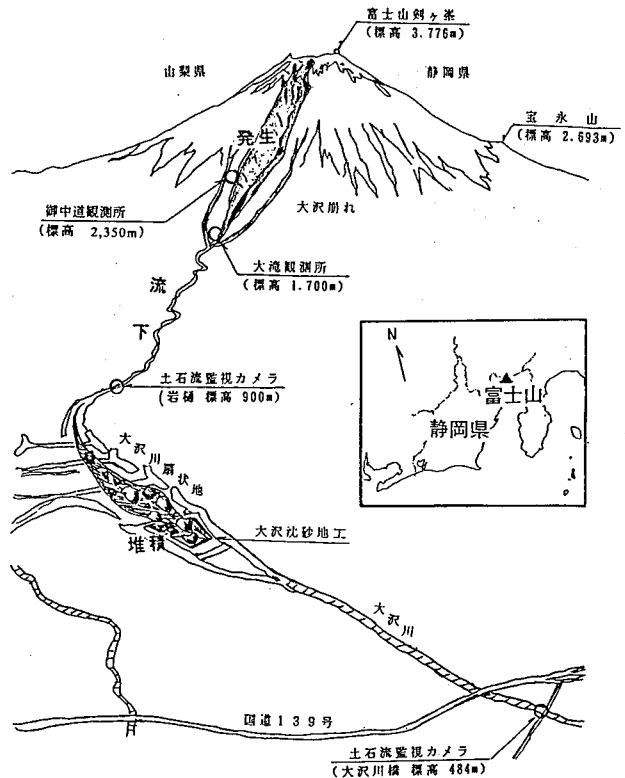
図-1 1997年6月20日台風7号による土石流（富士山大沢川）

1997年6月20日に本州へ上陸した台風7号による大雨により、図-1に示す富士山大沢崩れにおいて、大規模な土石流が発生した。この土石流は、建設省富士砂防工事事務所が、大沢崩れ下流の扇状地岩樋（上流、下流）及び大沢川橋の3箇所に設置した土石流監視カメラにより捉えられており、1983年に監視カメラを設置して以来、最大規模の土石流であった。

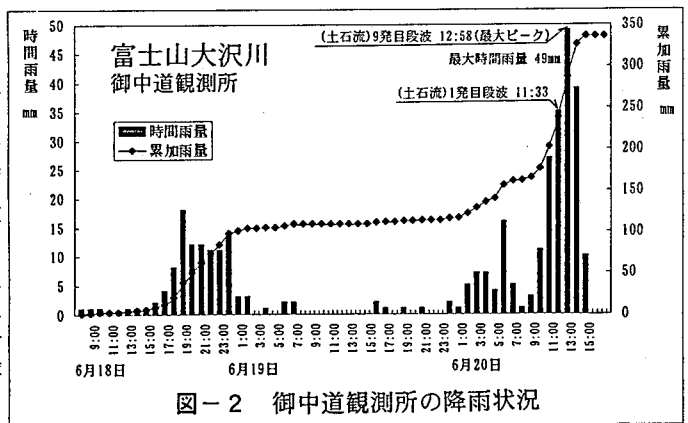
図-2 御中道観測所の降雨状況

富士山周辺の地域では、台風7号の接近に伴い20日未明より雨が強まり、大沢扇状地上流の建設省大滝雨量観測所（標高1700m）では連続雨量321mm（18日6時～20日15時）最大時間雨量63mm/h（20日12時～13時）の豪雨となった。また、富士山五合目付近の建設省御中道雨量観測所（標高2350m）でも同様に連続雨量336mm（18日7時～20日15時）最大時間雨量49mm/h（20日12時～13時）を記録した。（図-2、図-3参照）

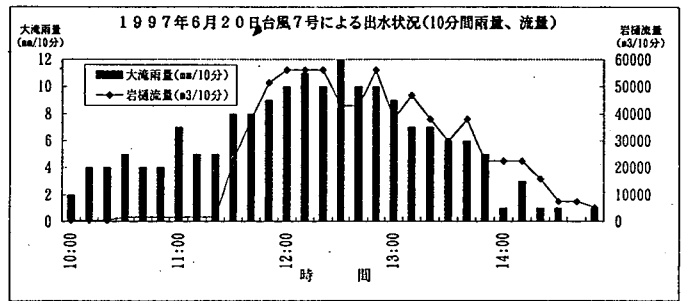
図一4 降雨状況と土石流発生状況

6月20日午前11時33分に、建設省岩樋観測所（標高900m）の土石流監視カメラが第1波の段波状の土石流を捉えた。大滝雨量観測所で土石流発生時の10分間雨量は図-4に示すように8mm、時間雨量は、42mmを記録し、土石流発生までの連続雨量は、215mmに達した。その後段波のピークが、同53分と12時43分にあり大小の段波状の土石流を繰り返し、12時58分には、最大流量約120 m^3/s を記録し、合せて9回のピークを数えた。

大滝雨量観測所と岩樋観測所とは標高差800m、距離が4500mあり、岩樋での土石流の流速8m/sから推算すると、土石流は約10分で流下したと推定され、土石流発生後の大滝観測所雨量と岩樋流量とは図-4に示すように良く合っている。

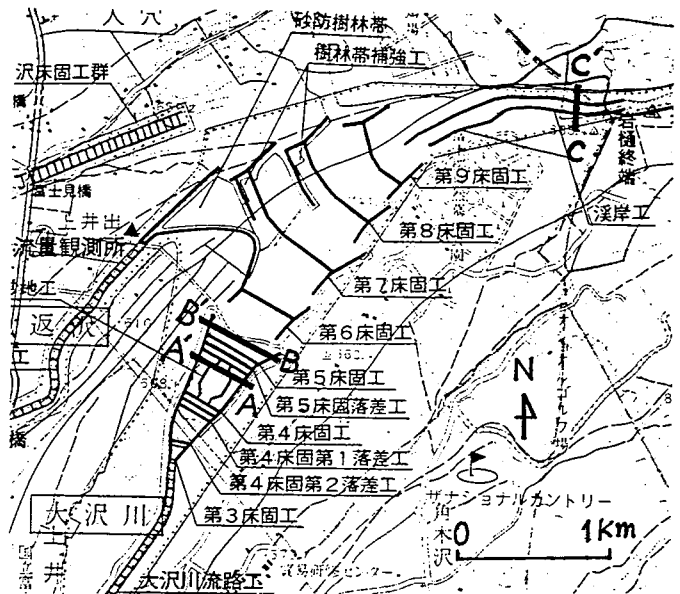
図一5 大沢川扇状地平面図

今回の土石流で流出した土砂の堆積状況は、図一5、図一6に示すとおりであり、土砂堆積量は、大沢川扇状地における縦横断測量の結果から大沢沈砂池工に約10万 m^3 、その上流の第5床固工に約8万 m^3 が堆積する等約25万 m^3 と推定された。

また大沢扇状地上流の岩樋地点から溪岸工にかけての1300m区間では土砂が一度堆積した後、最大で幅18m深さ4m浸食されている。これは土石流に続く後続流によって浸食されたものと思われる。

溪岸工下流の第9床固工から第5床固工にかけての1800m区間は、主に左岸側にかまぼこ状に堆積し、特に第6床固工から第5床固工の間ではその堆積は、最大で幅200m、高さ3mに達した。

大沢沈砂池工(長さ200m、幅280m)では、土石流に備えて堆砂容量を確保するため計画堆砂高さまで掘削していたため、左岸側を中心に高さ最大6mも堆積しその土砂量は約10万 m^3 に達した。

大沢沈砂池工下流の第4床固工から第3床固工にかけての450m区間は、今回の土石流の前後でその地盤高さはほぼ変わっていない。

また、計画規模(1/100)の土石流が発生した場合には大沢扇状地全体に土砂が堆積する計画となっているが、今回発生した土石流は偏流により第9床固工から下流では主に左岸側に堆積した。

しかし大沢川では常時の流水はなく、小洪水では土砂の流出がないため、次期の土石流に備えて除石工を実施する必要があり、1997年11月下旬までに、大沢沈砂池工で約10万 m^3 の除石を行ったところ、同11月26日に再び大沢崩れから土砂流が大沢川扇状地の左岸側を流下し、大沢沈砂池工に約10万 m^3 堆積する等約15万 m^3 の土砂流出があったが、大沢扇状地の砂防設備でくい止め、下流への被害を未然に防いだ。このため引き続き精力的に除石を行っている。
