白水谷立体格子ダムの機能評価について

京都大学防災研究所 澤田豊明

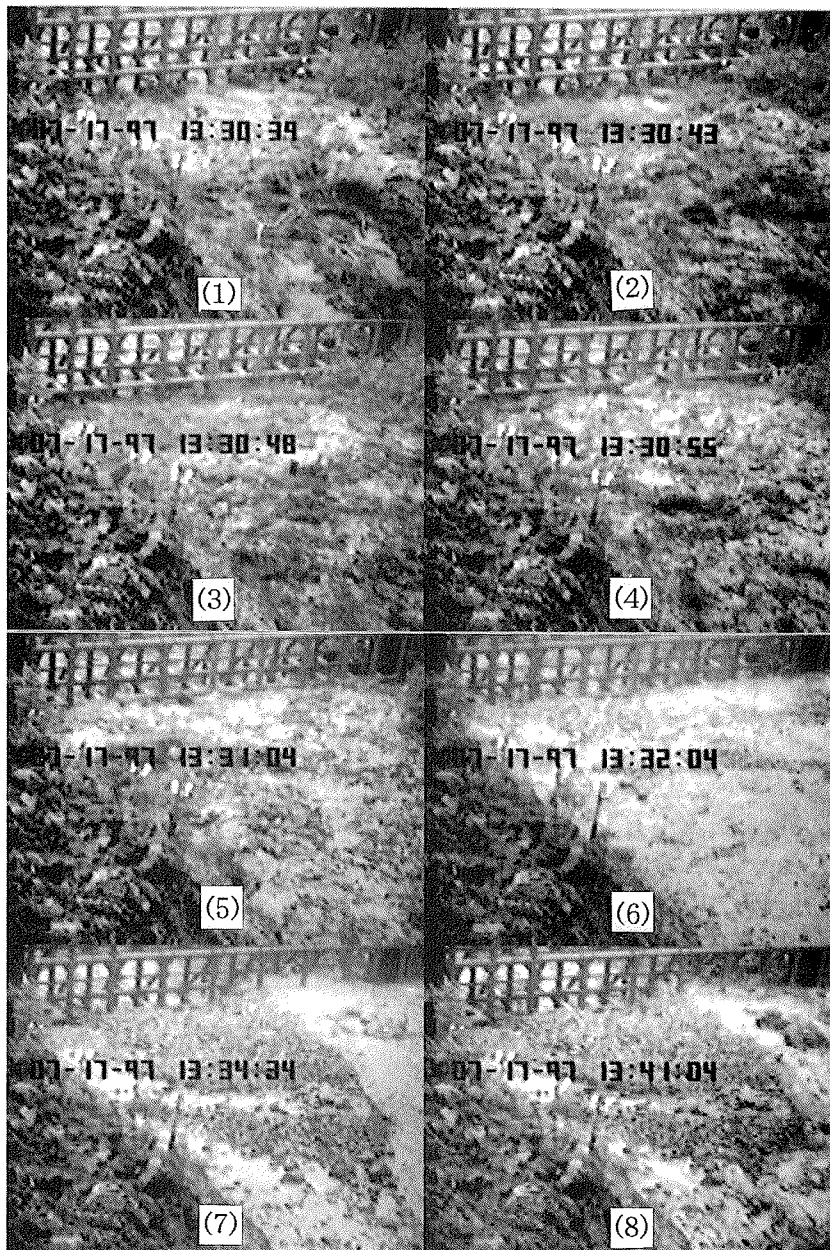
写真-1 左岸上流からのTVカメラの映像

観測された土石流は3波で構成され、第一波は小さく、左岸側に寄って流れ、ほとんど堆積は生じていない。写真-1に示すように、第2波は河幅全体に流れ、既往堆積面から約1.5mの間隙を有している2段目のパ

イプによって一時的に堰上られた堆積は約20秒で約80 m 上流に達し、約1200 m^3 の一時的な貯留が生じている。その後、1分ほどで、格子の一部から貯留堆積物が抜けて、そこから後続の土砂が流出している。更に、10分後には後続流によって流路の変動と侵食が進行し、約1mの河床低下が認められた。格子ダムを通過した土砂の大半は約200m下流で約1000 m^3 の堆積を生じている。格子ダム内の堆積縦断形状は図-2に示すとおりで、格子ダムの最上流の横部材（パイプ）が有効に巨礫を捕捉している。ダム上流に直径1mを超える礫の堆積が認められるのに対し、ダムの下流では直径1mを超える礫は認められなかったことから、格子ダムによる礫の分級効果が認められる。

- (1) 土石流の先端が格子ダムの上流約20mに接近
- (2) 格子ダムに土石流の先端が到達
- (3) 格子ダムに土石流の堆積が始まる
- (4) 格子ダム上流に堆積域が拡大する
- (5) 格子ダム下流へ土石流が流下する
- (6) 格子ダム上流で平坦に土石流が貯留される
- (7) 後続流が減少し、格子ダム上流の左岸堆積物が流出する
- (8) 後続流によって格子ダム上流の右岸堆積物が侵食される

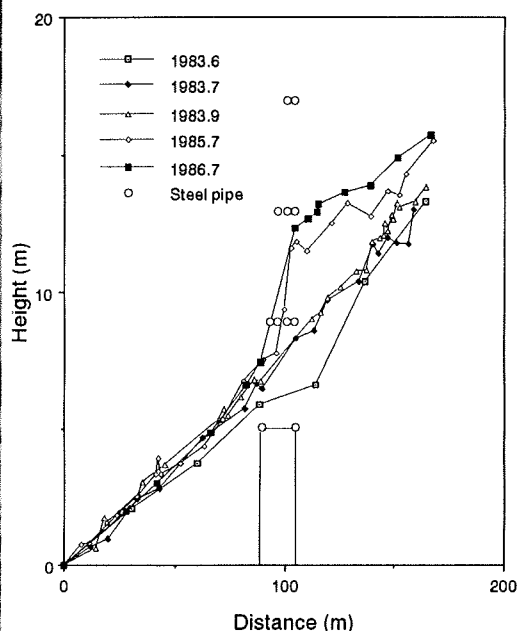
図-1 格子ダム付近の河床縦断の変化

1982年にこのダムが設置されてから、1983年7月、1983年9月、1985年7月、1988年9月の計4回の土石流がこのダムを通過している。これらの土石流の堆積状態は図-1に示すとおりである。これらの土石流の総量はそれぞれ約3500 m^3 、2500 m^3 、4800 m^3 、4300 m^3 でその約2/3が通過しているものと推定され、不透過型であれば満砂となっている。
