2 1999年6月徳島県西祖谷山村で発生した崩壊地源頭部の状況

高知大学農学部 ○平松 晋也・河野 克美
建設省四国山地砂防工事事務所 小山内 信智

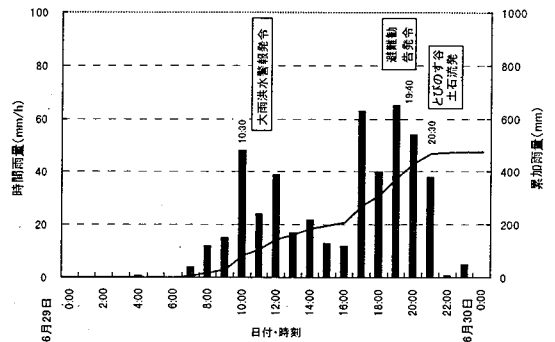
図-1 善徳雨量観測所の降雨状況

6月29日未明に降り始めた雨は午前9時から10時までの1時間に51mmを記録し、その後やや弱まったが、午後4時過ぎに再度強まり、午後9時までの5時間で260mmの集中豪雨となった(図-1)。今回の日雨量は476mmであり、この地域としては1/80~1/100程度の確率雨量に相当するが、実質的には15時間くらいに集中している。祖谷川流域では、崩壊面積500m²程度以上の比較的大きな山腹崩壊は、「とびのす谷」の3箇所を含んで11箇所を確認しているが、これらは全て連続雨量400mm以上である約10km²の狭い範囲に集中している。崩壊土砂は土石流化し、西祖谷山村を中心に47件の道路災害や12件の建築物被害(1件:ホテルの一部損壊, 11件:浸水被害)をもたらせたものの、避難勧告の発令が功を奏したこともあり、人的被害にまでは至らなかった。

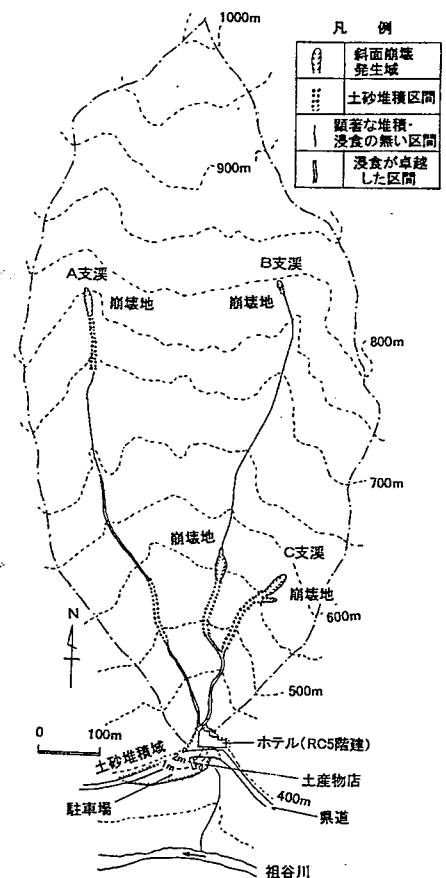
図-2 とびのす谷で発生した崩壊

とびのす谷は徳島県西祖谷山村の善徳地すべり地の西側に隣接する流域面積0.46km²の溪流であり、平均河床勾配は約1/2の急勾配溪流である。とびのす谷は西側からA支溪(流域面積0.25km²), B支溪(流域面積0.15km²), C支溪(流域面積0.06km²)の3支溪に分けられ(図-2), 今回A支溪, B支溪, C支溪の中腹で斜面崩壊が発生し、これらの土砂の一部が土石流として下流に流出して谷の出口にあるホテル(鉄筋コンクリート5階建)や土産物店(木造1階建)を損壊した。今回崩壊した斜面は約40年生の杉の人工林が大部分を占める。

とびのす谷流域内のA支溪では上流部の標高750m付近の1箇所、B支溪では上流部の標高750m付近と下流部の標高570m付近の2箇所、さらにC支溪では標高590mと570m付近の2箇所の計5箇所で山腹崩壊が発生した(図-2)。崩壊はいずれも勾配が40°前後の急斜面で発生し、崩壊深は2~3mであった。花崗岩地域で多発する表層崩壊と比較すると若干崩壊深は大きいものの、典型的な表層崩壊である。

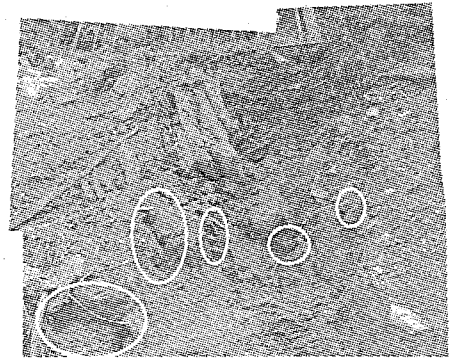
写真-1 崩壊地源頭部に形成されたパイプ

C支溪の右岸崩壊地源頭部の状況を示す写真-1より、斜面には過去に土砂の移動があった痕跡が認められ、地表面や表層土壌中には多数の礫が混入している。これらの礫の大部分は、片理の発達とともに剥離した扁平な礫である。C支溪の左岸崩壊地では集水地形を呈しているものの、C支溪の右岸部で発生した崩壊地周辺の地形には顕著な集水性は認められない。このC地点右岸崩壊地の源頭部にはパイプ(5箇所)が形成され、集水面積が僅かであるにもかかわらず崩壊発生3週間後にも多量の湧水が確認された(写

真-1). このことより, 基岩地形による集水性の影響(地表地形と基岩地形が異なる可能性)や降雨以外の供給水源の存在が示唆される. このパイプは, 扁平な礫と礫の間に形成されたものであり, 細粒土砂は湧水により洗い流され, パイプ出口付近には2~3cm程度の小礫が多数見られる. このことより, 崩壊発生時には土壌中を浸透・流下するよりも早い礫と礫の間を通る流れが存在していたことが想定される.

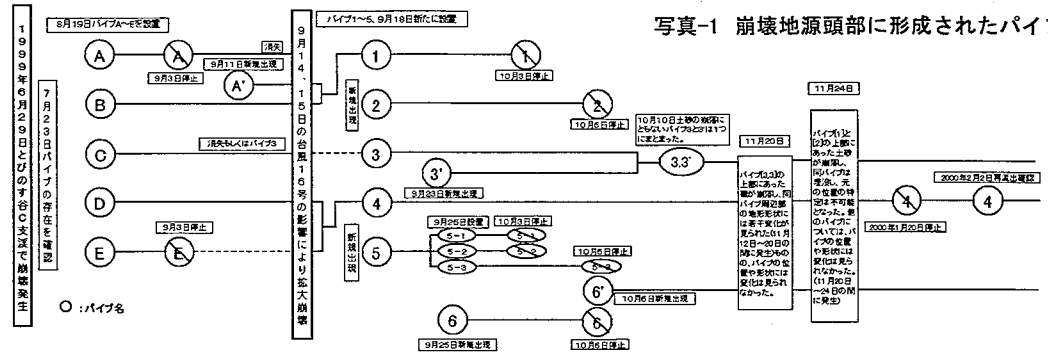
図-3 崩壊地源頭部に形成されたパイプの変遷

パイプ流量の観測開始時(1999年8月19日)から現在(2000年3月31日)までのパイプの消長を示す図-3より, 同斜面の崩壊後も崩壊地源頭部が拡大崩壊を繰り返し, パイプが統廃合されていることがわかる. 現在では, [3+3'], [4], [6']の3箇

所のパイプから湧水が確認されている.
