P-10 台湾 921 集集地震で発生した大規模崩壊

静岡大学農学部 ○土屋 智
 (株) アイエステー 藤田壽雄
 京都大学大学院農学研究科 水山高久
 建設省土木研究所 山田 孝

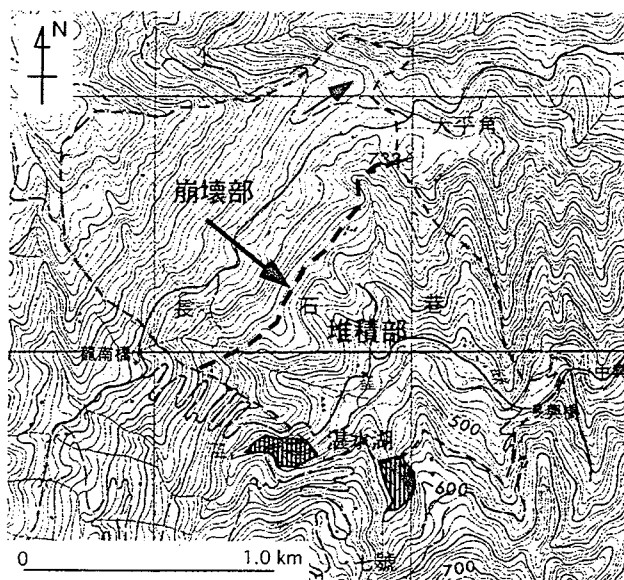
図-1 九份二山大規模崩壊地の平面図

震央から約10km北の九份二山系では、大規模崩壊が発生した(澀仔坑崩壊とも呼ばれる、図-1、写真-1)。崩壊斜面の大きさは幅約1100m、長さ約1200mで、堆積面のそれは幅約1000m、長さ約1000mの規模を有する。崩壊堆積土量は全体で約7600万m³(台湾水土保持局(1999)によれば、約9300万m³)、堆積深は深い場所で150m、平均で約50mに相当する規模である(水山ら、2000)。崩壊の深さは頭部の深い所で70~80m、下端では浅くなるが20~30m程度はある(水山ら、2000)。堆積地内には、崩壊斜面から落下した岩塊が幾つもみられ、とりわけ堆積が始まる標高700m付近には、3~5mの泥岩塊が多数散在していた。

この崩壊により図-1に示す2箇所に湛水湖が形成され、9月28日から10月7日の期間に上流の湛水湖は日平均0.5mの水位上昇、下流の湛水湖で約0.4mが観測されたが、その後12月中旬までの期間は日平均約0.1m程度までに低下している。2000年3月29日の段階では、未だ湖水はオーバーフローしていない。

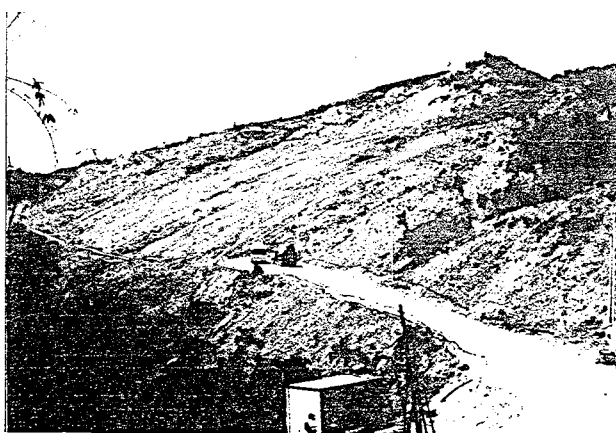
写真-1 九份二山大規模崩壊地の崩壊部を見る(図-1に示す太平角から撮影、2000年3月29日)

崩壊地周辺の地質は、新第三紀・中新世の泥岩層と泥岩・砂岩の互層より構成される(台湾經濟部中央地質調査所、1999)。滑落面は、東向き傾斜約24~25度の一様な泥岩層理面(樟湖坑頁岩と呼ばれる、台湾經濟部中央地質調査所、1999)に形成されている。崩壊面に地下水の染みだし等が確認されないことから、地震動そのものにより恐らく急激な崩壊を起こしたと判断される。

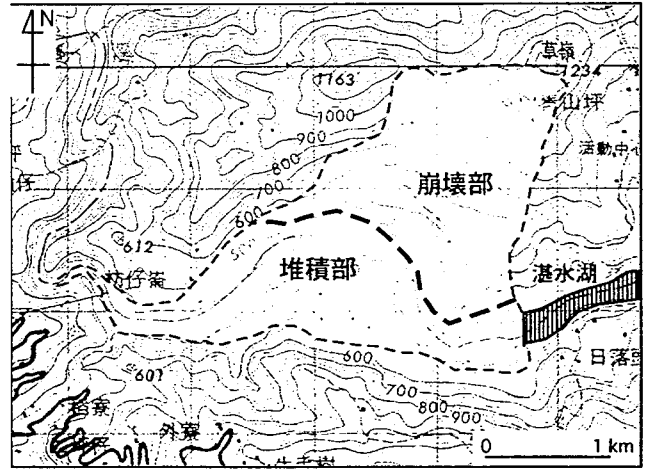
図-2 草嶺山大規模崩壊地の平面図

た草嶺山崩壊の崩壊・堆積範囲を示したものである。この大規模崩壊は、草嶺山（標高 1234m）からその左方向にある 1163m のピークとの山嶺部に始まり（図-2）、斜面傾斜沿って清水溪に流下し、ここを堰き止めたことがわかる。崩壊した斜面の大きさは幅約 2km、長さ約 1.5km で、堆積土砂のそれは幅約 1km、長さ約 3km と見積もれる。また、崩壊土砂の下流端は標高 400m まで流下し、清水溪を 100～150m の厚さで埋めたことがわかる。

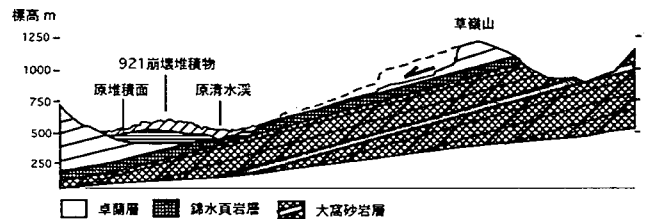
図-3 崩壊縦断形状と崩壊様式（經濟部中央地質調査所、1999 を改変）

図-3 には、崩壊前後の縦断地形図を示した。崩壊した地層は九份二山とほぼ同じ地質時代に形成された様な泥岩層（卓蘭層、台湾經濟部中央地質調査所、1999）である。今回崩壊した箇所は、1979 年の崩壊時に残存した草嶺山の南斜面で、崩落土砂の多くは清水溪左岸側の標高 500m から上位面に多く堆積したことがわかる。清水溪下流側に厚く堆積したことがわかる。清水溪を堰き止めた崩壊土砂の上流側には、大きな湛水湖が形成され、1999 年 10 月の段階で約 10 m³/s の流入が観測されていた（水山ら、2000）。その後湛水面の上昇は続き、12 月 21 日にオーバーフローを開始し、2000 年 2 月 13 日午後 6 時 40 分に堆積地の全てを流下した（經濟部第四河川局、陳局長談）。このため、堆積地内の中流部にもう一つの湛水湖（350 万 m³）が形成された。

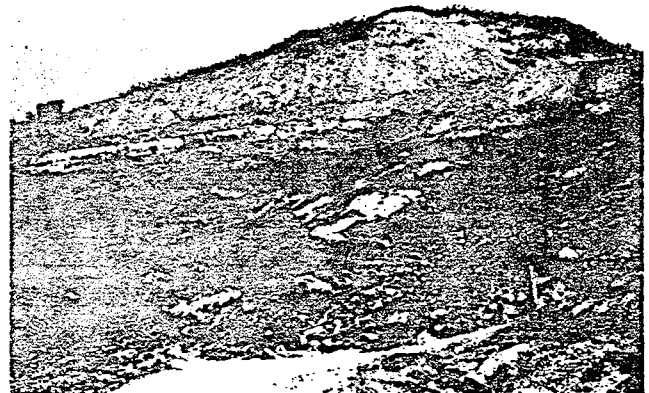
写真-2 草嶺山と大規模崩壊斜面（2000 年 3 月 30 日撮影）

車籠埔断層の南端に位置する草嶺山では、九份二山崩壊の約1.5倍の規模で大規模崩壊が発生し、清水溪を堰き止めている。草嶺山の南斜面では1860年代から1979年までに地震や豪雨により3回の大規模な崩壊が発生し、その度に清水溪を堰き止め決壊した経緯がある。特に1951年5月18日の豪雨では塞止湖の決壊による土石流の発生で、137人が死亡する大災害が発生している(表-1)。
