東京農業大学大学院農学研究科 ○土井康弘
 国際協力事業団派遣専門家 桂川裕樹
 林野庁治山課 飯島康夫

1. はじめに

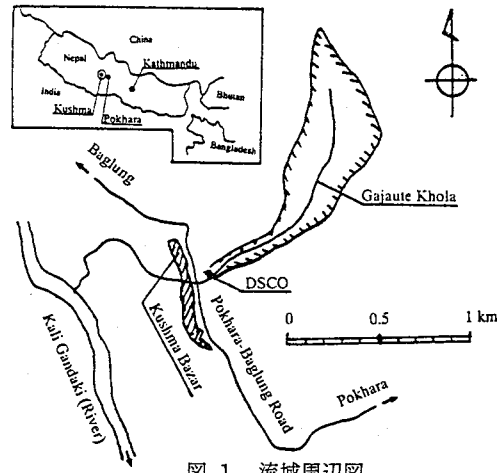
図-1 流域周辺図

このような状況下、2000年5月12日の早朝5時過ぎ、ネパール中央部、パルパット郡クスマの溪流（Gajaute Khola, 流域面積 0.36 km²）で土石流が発生した。土石流は郡土壤保全事務所（DSCO）敷地境界の石積み壁を破壊して建物に到達し、事務所1階の窓を破って侵入した泥水は、事務所内に設置してあったパソコン等の事務用品を破壊した。事務所に達した石礫の一部は建物の外壁により停止したが、後続土石流は土壤保全局事務所の左右に分流して下流側のブロック塀を破壊し、約 50m 下流のポカラ・バグルン道まで到達した（図-1）。人的被害はなかったものの、事務用品の損害に加え、土砂の除去や境界ブロック・事務所の外壁修繕等にかかる費用を合わせると 635,000 ルピー（約 100 万円）が見積もられた。筆者らは土石流の現場を調査する過程で、事務所の2階に宿泊していた職員から発生時の様子を聞くことができた。この土石流の概要調査と資料収集の結果、今後の対策に関する知見を得たので報告する。

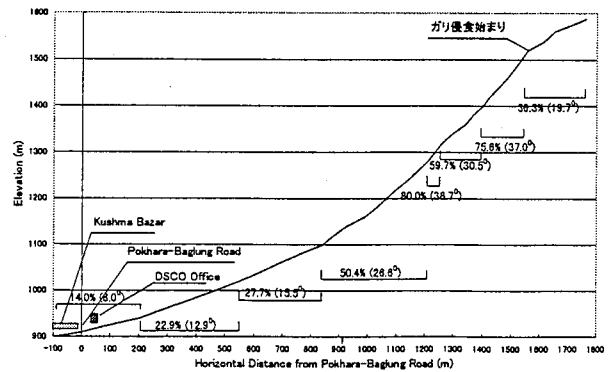
図-2 Gajaute Khola 溪流縦断面図

土石流の発生源である Gajaute Khola 溪流の縦断面図を図-2に示す。流域内で斜面崩壊は発生しておらず、土石流は渓床・渓岸侵食により発生している。土壤保全事務所を起点として溪流沿いに上流 1.75km 地点から、侵食が始まっていた。流下幅は3~7m であり、河床には最大粒径 120cm, 主に 15~50cm 程度の石礫がほぼ全域にわたって堆積していた。

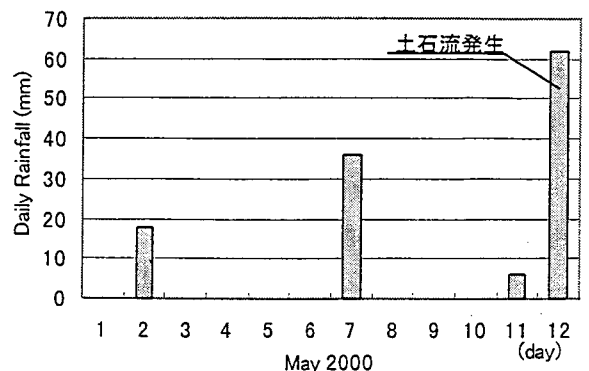
図-3 土石流発生日までの日雨量

発生前から 12 日間の日雨量変化を図-3に示す。土石流発生の 5 日前に日雨量 36 mm, 前日に日雨量 6 mm, 土石流発生当日の日雨量は 62 mm と記録されている。職員の証言から、当日の早朝、突然発生した集中豪雨が約 30 分間続いたこと、その後雨は降らなかったことが明らかになっている。
