80 平成12年9月豪雨により発生した中津川支川一ノ沢崩壊についての検討

国土交通省 中部地方整備局 植野 和康

八千代エンジニアリング(株) ○佐藤敏明、井戸 清雄、若林 栄一

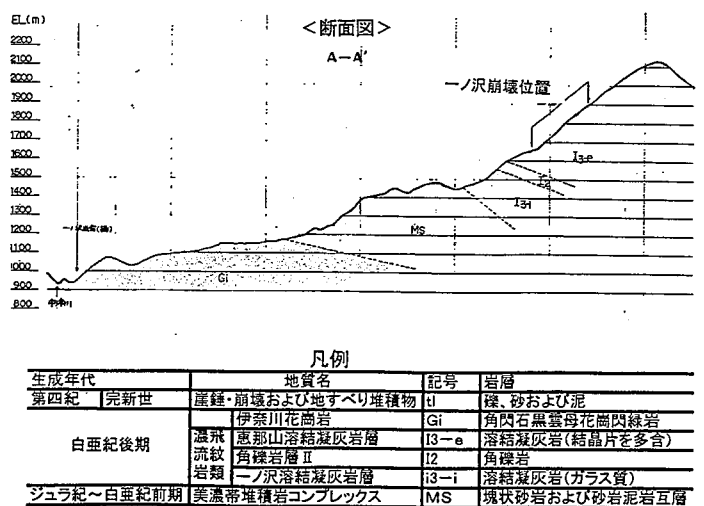
図-2 地質断面図

一ノ沢は、木曾山脈(中央アルプス)の最南端、恵那山(標高2189m)の南側斜面に位置する流域面積4.55km²、流路長4.0km、平均河床勾配1/3.6の小溪流である。崩壊地は、一ノ沢の上流3.4km地点に位置し、中津川下流市街地からの距離は約12kmである(図-1)。主流路は、恵那山より発し2.6km地点で右支川を合流してほぼ南に直線的に流下し、中津川に合流する。恵那山周辺には、一ノ沢崩壊の他にも大規模な崩壊地が多く見られ、崩壊の発生した地域が大規模崩壊を発生させやすい素因を有していると考えられる。なお、地すべり地形分布図「飯田」(科学技術庁・防災防災科学技術研究所1999年発行)によれば、今回崩壊の発生した一ノ沢流域には地すべり地形は認められていない。地質は、下流部に白亜紀後期の角閃石黒雲母花崗閃緑岩、中流部にジュラ紀から白亜紀前期の塊状砂岩および砂岩泥岩互層、上流部に濃飛流紋岩類の溶結凝灰岩が分布しており(図-2)、一ノ沢崩壊は濃飛流紋岩類の溶結凝灰岩分布域に発生している。

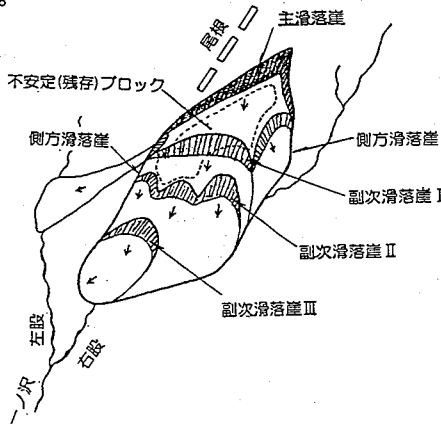
図-3 崩壊地の地形

図-3および図-4に現地調査、空中写真および地形図(s=1/5000)の判読による崩壊地の地形、崩壊地断面図を示す。崩壊の規模は、面積3.4ha、長さ375m、平均幅150mであり、北東-南西方向に伸びる直線状の主滑落崖を境に南側の斜面が大きく崩壊し、大規模な移動土塊(岩塊)が形成されている。崩壊の深さは、場所にもよるがおおよそ50m、移動土塊の量は約120万m³と推定される。移動土塊内には、東部から脚部にむけ大きく3段の副次滑落崖が形成されており、副次滑落崖は脚部ほど規模が小さくなり複数に分かれる傾向にある。また、今回の崩壊によって谷まで落ちきれなかった小ブロックが斜面上部の広い範囲に残存しており、ブロックの表面には引張応力による亀裂や小凹地が多数認められる。これらの崩壊ブロックはそのほとんどが一ノ沢本川下方に滑動している。崩壊地の地質は前述のように濃飛流紋岩類の恵那山溶結凝灰岩層であり、これらには高角度の節理が発達する。また、主滑落崖および側方滑落崖とその延長部には、崩壊斜面に対して高角度で流れ目の構造を示す断層破碎帯が露出しており、いずれも熱水変質を受けて

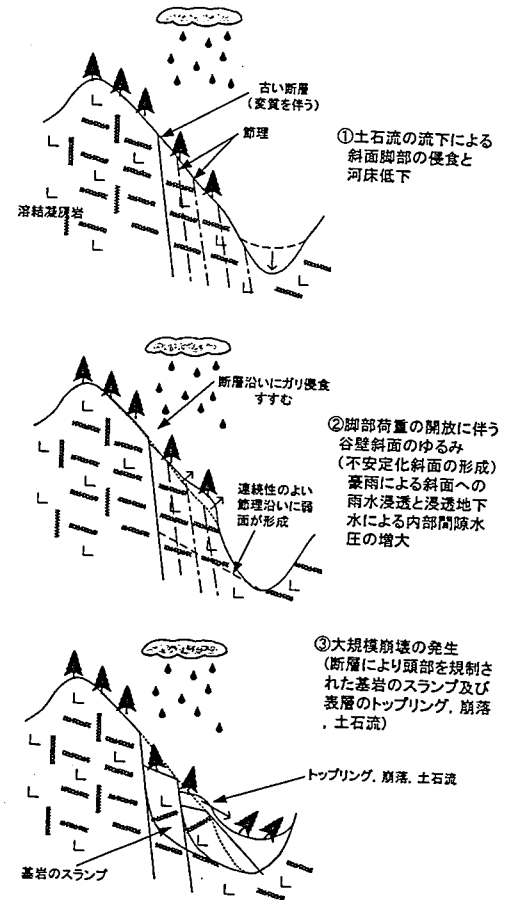
図-5 一ノ沢崩壊の発生モデル

今回の調査結果から推定した一ノ沢崩壊の発生プロセスを図-5に示す。崩壊は、高角度の節理が発達する溶結凝灰岩の斜面が、今回の豪雨により脚部を侵食され不安定になり、熱水変質を受けた断層破碎帯と連続性のよい節理に沿って形成された弱面を境界として大規模に移動したものと考えられる。崩壊地全体の運動形態は、varnes (1978) の分類による「基岩スランプ」に相当するが、表層部はトップリング、崩落、土石流といった異なる運動形態をとっている。また、今回の豪雨による一ノ沢流域の土砂移動収支によると、一ノ沢崩壊地から-72000m³、各支川から-168000m³、本川上流から-118000m³の土砂が流出し、本川下流に+269000m³が堆積し、89000m³が中津川本川に流出している。
