117 善徳地すべり地大師堂周辺で発生した斜面崩壊に関与する地下水脈の推定

○新潟大学積雪地域災害研究センター 古谷 元 京都大学防災研究所 末峯 章
 国土交通省四国山地砂防工事事務所 小山内信智 日本工営株式会社四国事務所 林 龍一

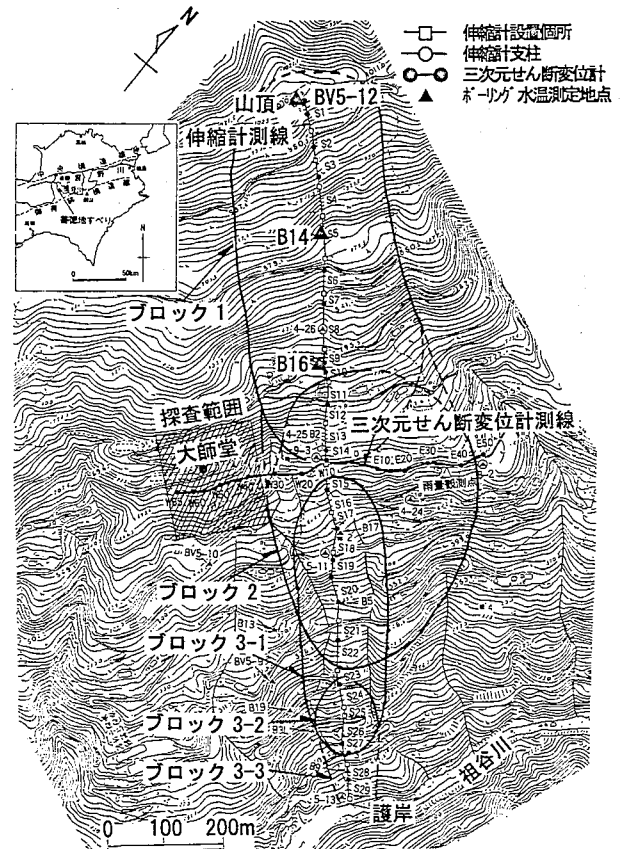
図1 善徳地すべり地Z6ブロックおよび大師堂の位置

大師堂は図1に示すように善徳地すべり地Z6ブロック中腹部の標高730m、移動ブロック2³⁾の西側境界付近に位置する。大師堂周辺の土層は、一部大きな転石が斜面上に存在しているものの全般的に風化が進んだ泥質片岩の上に数~10m程度の崩積土が被っている。Z6ブロックの標高700m付近では常時地下水が流出している湧水点や多雨時に流出する湧水点が多く存在し、かつてこのような湧水を利用して稲作が行われていた。

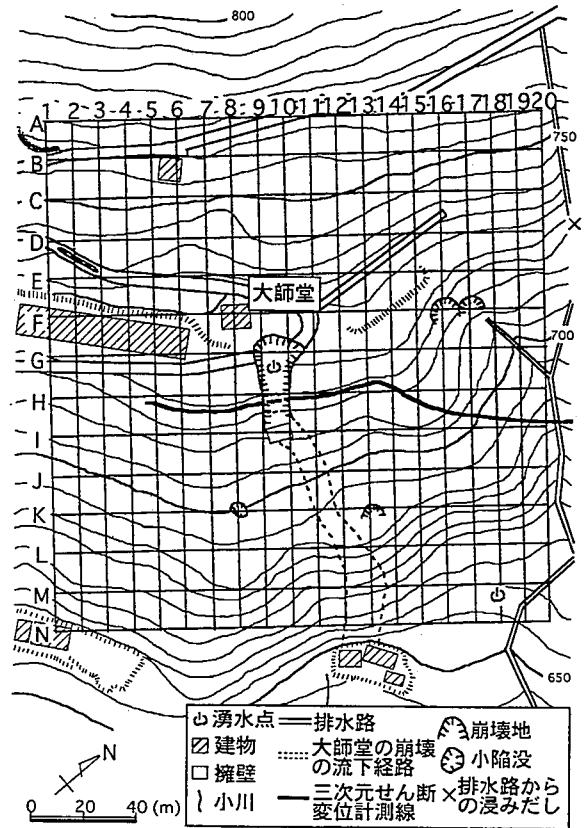
図2 大師堂周辺の地形と1m深地温探査の測点網

平成11年6月29日の集中豪雨では大師堂周辺で斜面崩壊が4箇所、小陥没が2箇所発生した(図2)。これらの斜面崩壊において、大師堂のそばで発生した崩壊(以後、大師堂の崩壊と呼ぶ)は、深さが3m程度、崩壊土量が2次的なものを含めて約500m³程度で崩壊前の少なくとも2年間はクリープ的な前兆変位が生じていた⁴⁾。他の3箇所の崩壊は深さが1~2mで崩壊土量が100m³程度である。2箇所の小陥没のうちで大師堂の下部斜面で発生した陥没は深さが50cm程度で陥没土量が数10m³程度である。一方、大師堂の北東側で発生した陥没は村道の路床のバラスが抜け出したものである。大師堂周辺では湧水点が2箇所(図2)、大師堂の北北東約140mに排水路からの浸み出しが1箇所存在している。大師堂の崩壊の湧水点は村道復旧工事時に埋め立てられており、1m深地温探査時にはEPS工の擁壁の下から地下水が浸みだしていた。

1m深地温探査の測点網の間隔は、大師堂をほぼ中心として斜面の横断方向に10m、縦断方向に15mである(図2)。この測点網内では建物等の障害物が存在していたので、実際に探査を行った測点数は259点である。1m深地温探査を行った時期は平成12年9月19~21日である。地温測定にはサーミスタ型精密温度計とサーミスタ用温度測定器を用いた。地温の測定は測温体を挿入して10分後とした。水温測定は、大師堂周辺の湧水点および排水路の浸みだしにおいて1m深地温探査実施時に、大師堂の上部斜面の孔底までストレーナ処理を施していないボーリング孔BV5-12、B14、B16(図1)において同年9月23日に実施した。

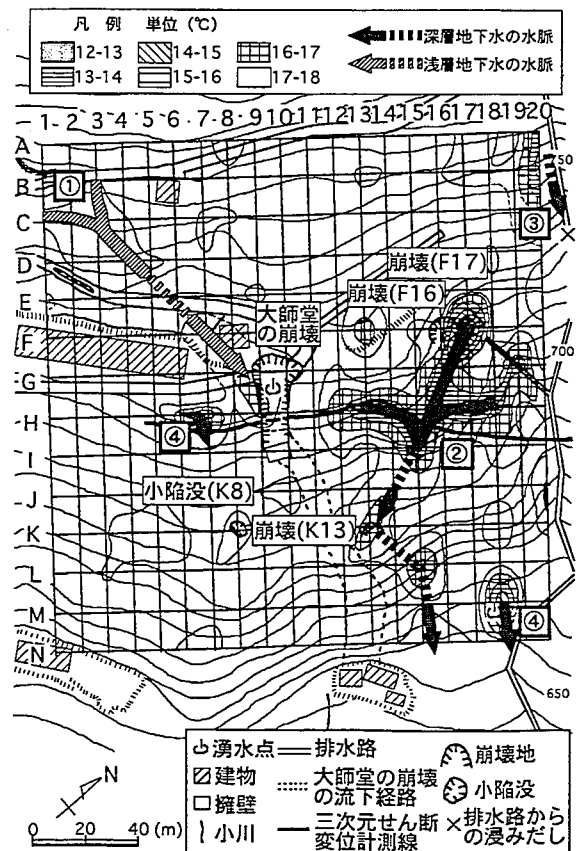
図3 18°C未満の低温部と推定した地下水脈

1m深地温の測定では測定値に種々の影響因子があり²⁾、解析時に補正を行う必要がある。補正を行った値⁵⁾(以後、単に1m深地温と呼ぶ)から、大師堂周辺では1m深地温の最高温度がB6測点の21.02℃、最低温度がF17測点の12.32℃、平均温度が18.21℃であることが判明した。平均地温より若干低い18℃未満の地温を抽出した結果を図3に示す。この図より大師堂周辺では18℃未満の低温部が多数存在する。そのうちで①C1およびC3測点付近から、途中E6測点に高温部があるものの、ほぼ東側に向かってG9測点周辺までの16~18℃の区域がある。①に対して16℃未満の部分をも有する②E17測点付近からほぼ南東方向のL12測点付近を通り、さらにN15測点の方向までの区域、③A17~19測点付近からD20測点付近までの区域、④H7測点およびM18測点周辺がある。

そこで、筆者らは図3および表1をもとに大師堂周辺における地下水脈を推定した：①と②は双方の低温部の分布方向が全く異なることから同一の水脈ではない。1m深地温と測定水温から①は浅層地下水であり、②は深層地

下水である。③は排水路内の浸みだしが孔内水温に近い値であるので、測点網の北側に深層地下水の水脈が存在すると思われる。④は低温部の連続性がないことから、局所的な深層地下水の上昇部と考えられる。

地下水脈の推定結果と3個所の斜面崩壊および小陥没の位置を比較した結果から斜面崩壊に関与した地下水は以下の通りである。大師堂の崩壊は、①の浅層地下水の水脈上に位置することより、道路の陥没から豪雨が浸透したことが相乗効果になった可能性があるものの基本的には浅層地下水が関与していると考えられる。一方、他の3個所の斜面崩壊は②の深層地下水の水脈上に位置する。したがって、これらの崩壊は大師堂の崩壊と別に深層地下水の水脈が関与していると考えられる。大師堂の下部斜面における小陥没は、周辺部に深層地下水の影響と解釈できる1m深地温が無いことと低温部の規模が小さいことから、この小陥没の周辺部に存在する浅層地下水によって形成されたと考えられる。
