(株)エイトコンサルタント ○片山 哲雄、鈴木 麗子

## 1. はじめに

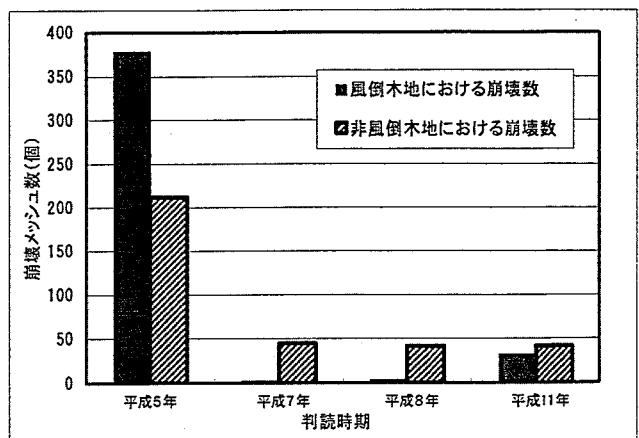
図1 平成5年以降の崩壊メッシュ数の推移（上野田川）

上野田川流域内の新規崩壊について、崩壊地を含むメッシュ数の推移を図1に示す。平成5年とその後を比較すると、平成7年以降の各時期の新規崩壊数は風倒木地で1/10、非風倒木地で1/4程度であった。

①平成7年以降の崩壊密度が低いのは、小雨による影響もあると考えられるが、急増降雨を超える降雨も発生していることから、地形性降雨による影響や斜面強度の回復を考慮する必要がある。

②非風倒木地からの崩壊数が平成7年、8年、11年とほぼ同等であるのに対し、風倒木地からの崩壊

数は平成11年以外、平成7年、8年は崩壊がほとんど発生していない。これは、風倒木地と非風倒木地の崩壊発生降雨レベルが異なる可能性があることと、風倒木地と非風倒木地の植生侵入や生育速度の違い、風倒木地斜面の崩壊発生による安定化などが、その原因と考えられる。また、風倒木地の平成11年の崩壊は南方斜面に集中しており、植生の生育過程による影響とも考えられるが、逆に残留根の腐食なども原因としては考えられ、現地精査などによる原因解明が必要と考えられる。
