京都大学 防災研究所 ○諏訪 浩・水野高志・伊藤 純
 岡山大学理学部 鈴木茂之
 (株) 関西総合環境センター 山本裕雄

2001年3月12日午前10時すぎ、岡山県総社市下倉の採石場で崩壊があり、作業員ら3名が巻き込まれて亡くなかった。発表者らは崩壊がどのようなものであったのかを検討したので以下に報告する。

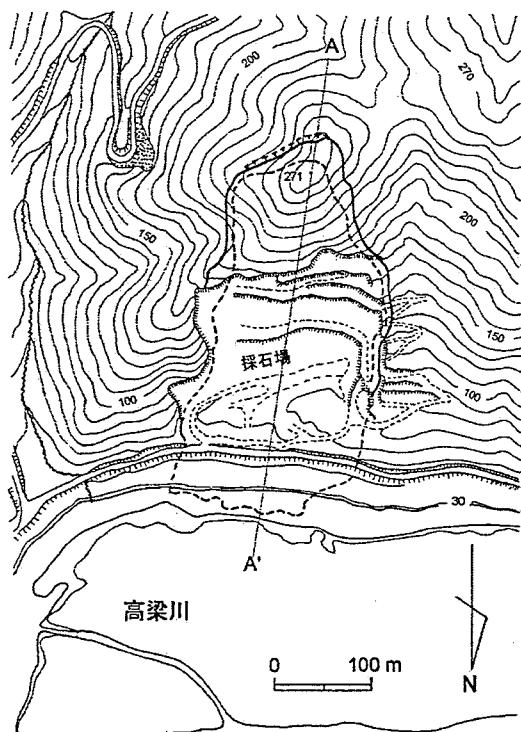
崩壊地点は吉備高原地域にある。吉備高原は第三紀中新世に形成されたと考えられている。高原は河川によって刻まれており、山地の上部は平坦、あるいは緩傾斜であるが、河川に面した斜面は40°程度と急である。問題の斜面は走行が東西で、高梁川の流路湾曲の関係では攻撃斜面にあたる。このため傾斜が大きめで45°である(図1&2)。地質は舞鶴層群に属する粘板岩、砂岩粘板岩互層、酸性凝灰岩粘板岩互層などから成っていて、地層は北に30°ないし40°で傾斜している。流れ盤である。層理に沿って節理が発達しており、これらと高角度に斜交する複数の節理系が発達している。また断層が高角度の傾斜で多数入っている。採石場の西寄りには地中水で常時潤っていて強風化した部分があり、また降雨に応答する形で地中水が採石場壁面へ湧き出していた。

図1 総社市下倉採石場の崩壊地

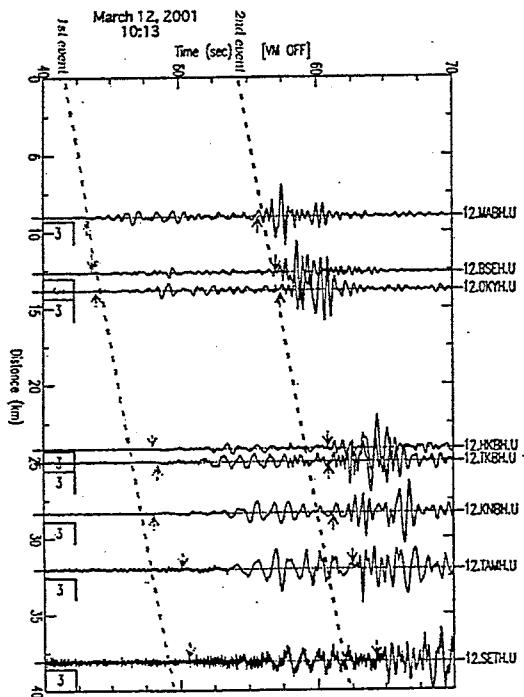
いっぽう、この崩壊によると思われる地震動が防災科学技術研究所 Hi-net の中国・四国地区観測点で記録されていた。レコードセクションの検討から、振動は震源で10時13分42秒に始まり、13秒後にはさらに大きな振動となり、10秒ほど継続した後は減衰に転じたことが判る(図3)。聞き取り調査からは崩壊発生の精確な時刻は不明であったが、振動記録から、崩壊時刻が明らかになり、崩壊がおおむね

二段階的に進行したことが裏付けられた。

図3 震源を採石場とした場合の上下動のレコードセクション。防災科学技術研究所 Hi-net の観測記録

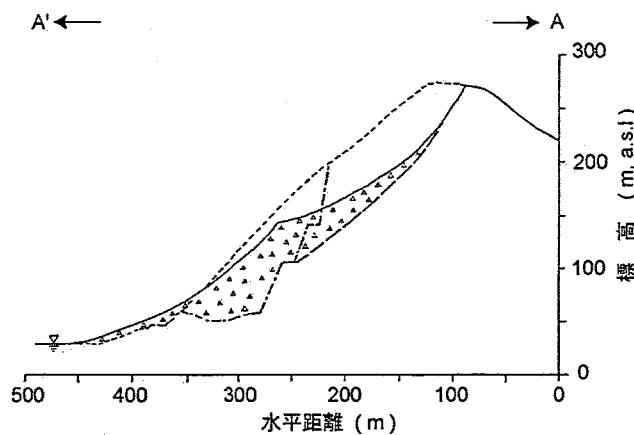
斜面が、①川の攻撃斜面の位置にあたっていたため、傾斜が大きめであった、②流れ盤であった、③節理と亀裂が発達していた、④断層が多数存在していたことなどを素因とし、①採石の進行につれ、傾斜と比高とともに大きな切羽が形成されていたことが誘因となって崩壊したと言える。②降水、③地震、④発破が崩壊の誘因として評価される場合があるが、この事例では、これらの関与は小さい。

図2 崩壊斜面の断面. 左図のAA'に沿う。

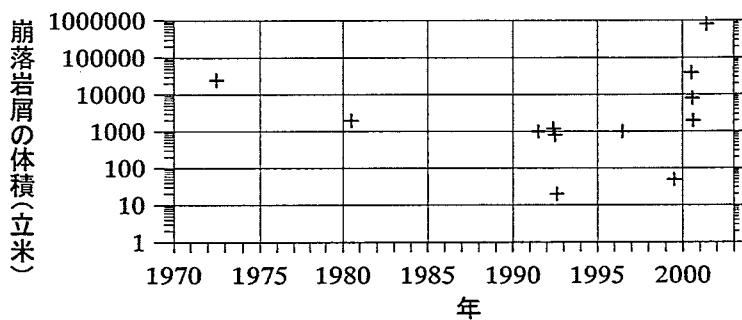
この採石場では1971年頃に採石を始めて以降、中小の崩壊を度々経験している(図4)。前年6月には降雨の最中に土量5万m³の崩壊があった。地域気象観測所「高梁」における崩壊前の降水経過は73mm/7日間、195mm/30日間、350mm/120日間であった。これに対し、本崩壊はむしろ降水の少ない乾燥した時期に起きた。降水条件は、5mm/7日間、52mm/30日間、204mm/120日間であった。

図4 総社市下倉の採石場のある川平山北側斜面の過去30年間の崩壊履歴

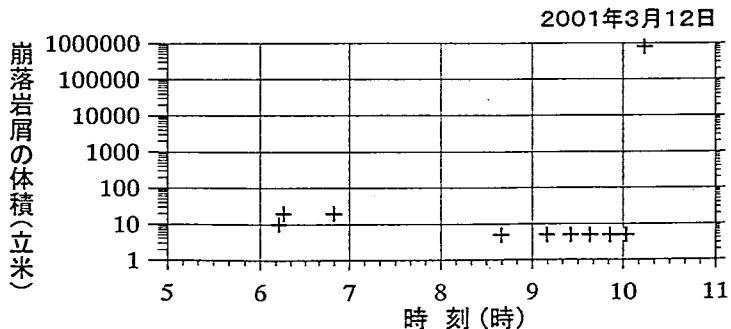
当日は、本崩壊の時刻に近づくにつれて、問題の斜面から落石や崩落が頻発するようになった(図5)。岩盤が崩壊する場合には、前触れとしての落石や崩落が顕著になる(平野ほか、1990)。崩壊の規模が大きいほどこのような前兆はより早くから、またより明瞭に現れる。そして本崩壊に近づくにつれ崩落の規模と頻度が増大する(諏訪ほか、1991)。この事例では明瞭な崩落が当日朝6時過ぎから目撃されていた。それら目撃証言をまとめると、崩落は採石場切り羽の東端から西端までのほぼ全幅にわたって生じており、頻度は午前9時をまわる頃から著しく増大している。この状況を的確に認識して、採石場の作業員らが避難に転じていれば、人的被害は起きなかつたはずである。

図5 崩壊直前4時間の崩落履歴
